現地災害調査報告

令和5年9月12日に北海道上川郡美瑛町で発生した突風について

令和5年12月8日
旭川地方气象台

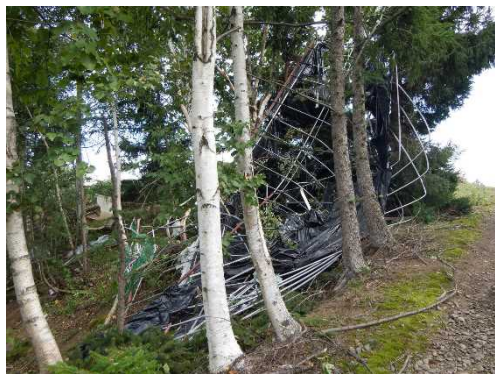
①パイプハウスの倒壊

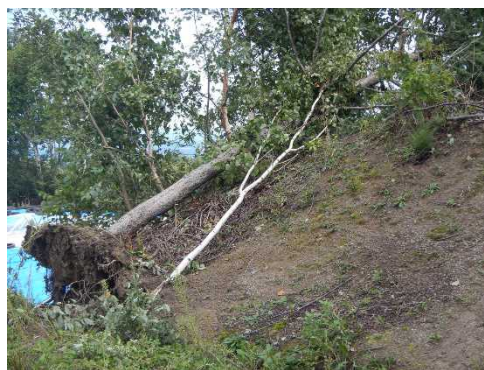
②樹木の根返り

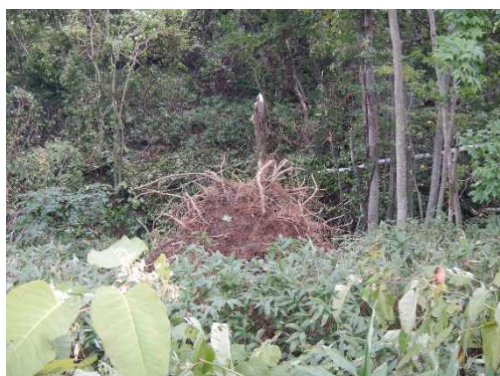
③樹木の根返り

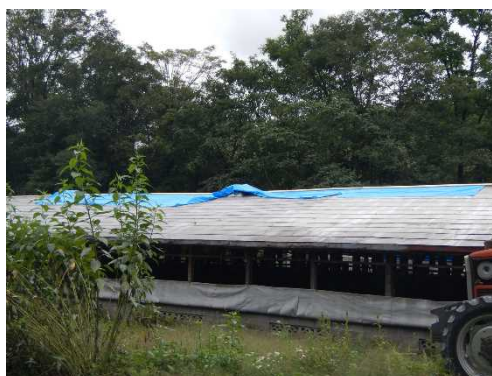
④屋根の損傷

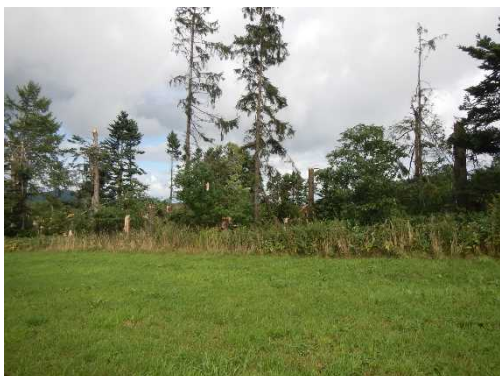
- ・ DI：針葉樹
DOD：幹折れ（代表値）
- ・ DI：鉄骨造倉庫
DOD：屋根ふき材の浮き上がり又は飛散（下限値）

⑤樹木の幹折れ

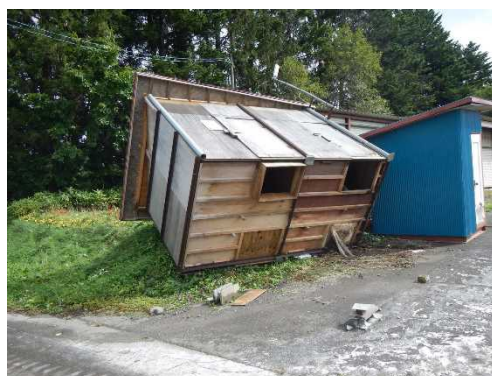
⑥物置の横転

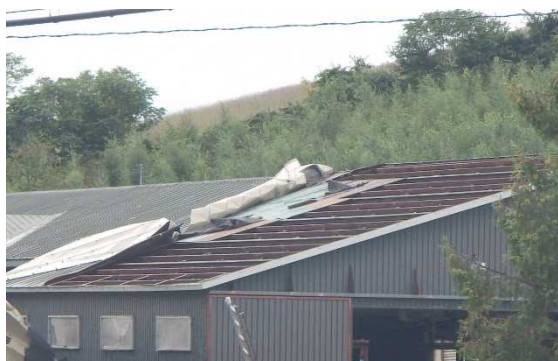
⑦屋根の剥離

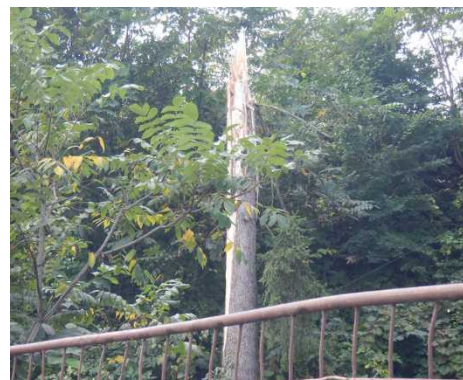
⑧樹木の折損

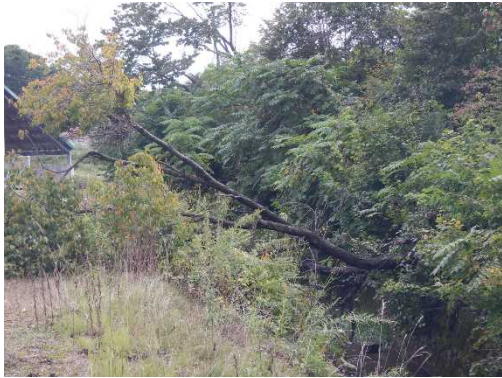
⑨樹木の折損
