# 現地災害調査速報

平成19年8月6日に富山県高岡市で発生した突風害について

平成19年8月8日

富 山 地 方 気 象 台  
東 京 管 区 気 象 台

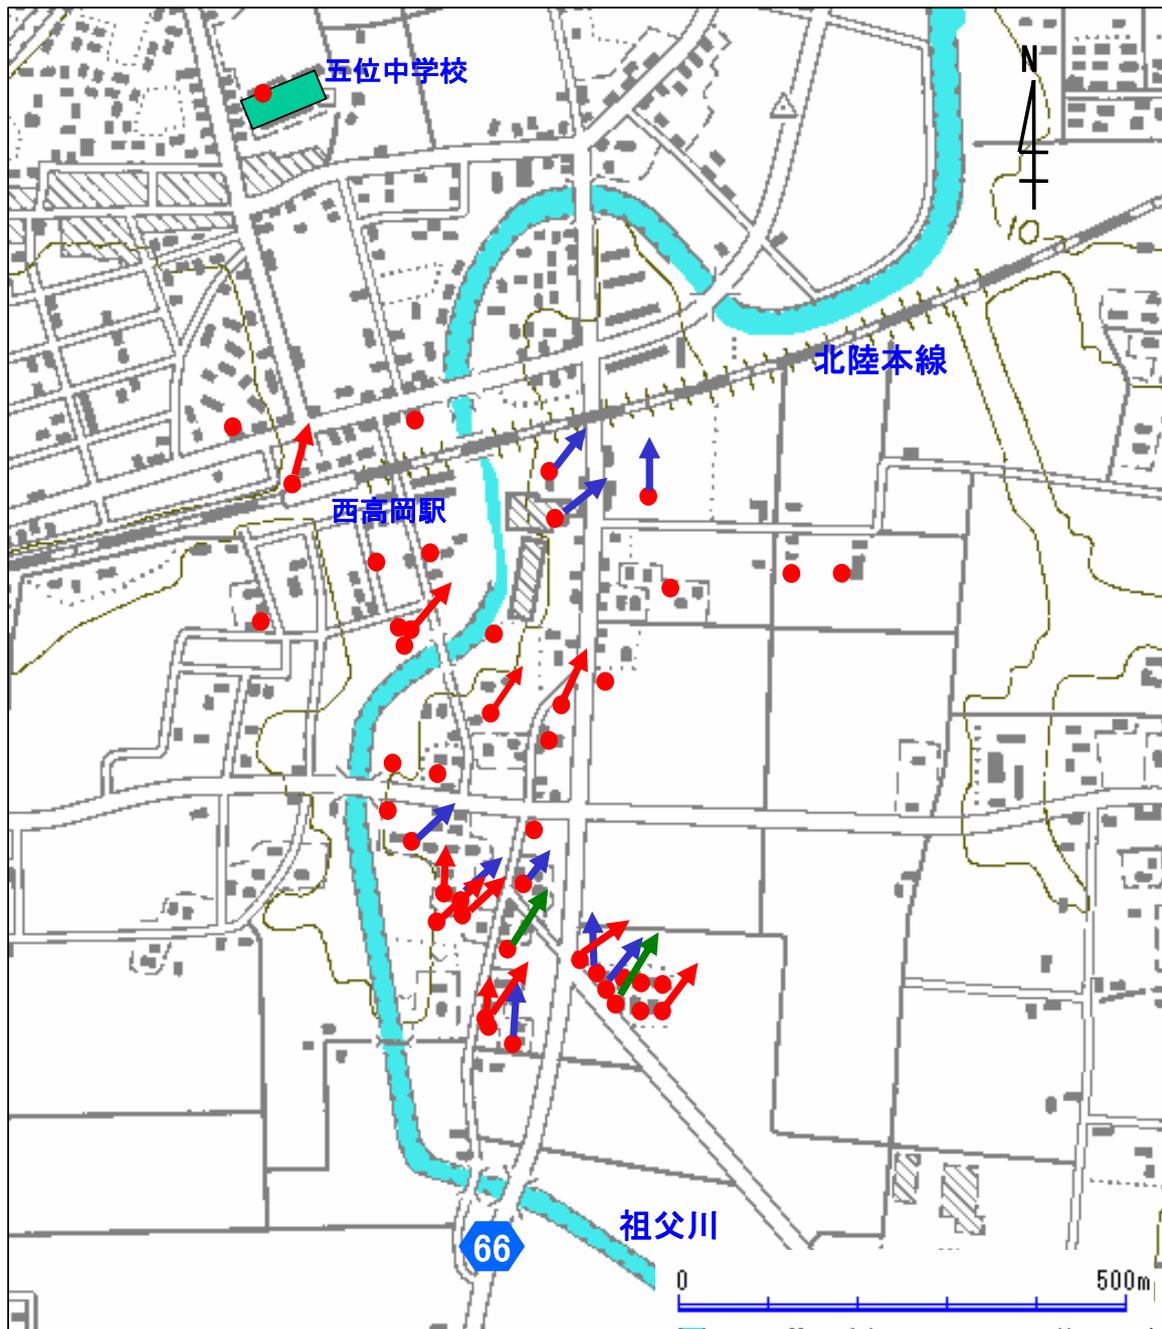
# ○被害発生地域拡大図（富山県高岡市）

- 木や物が倒れた方向
- アンテナが倒れた方向
- 屋根瓦や物が飛んだ方向
- 被害の発生した地点

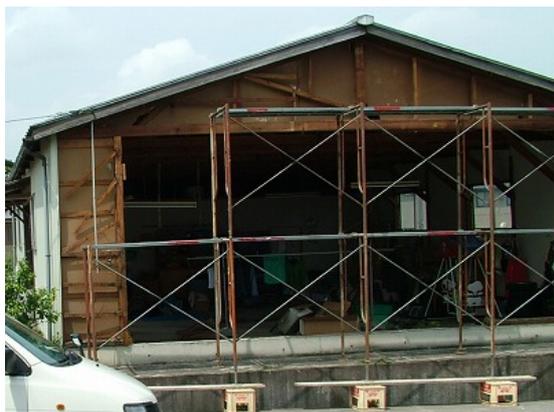
① トタンが剥がれた納屋  
(東から撮影)

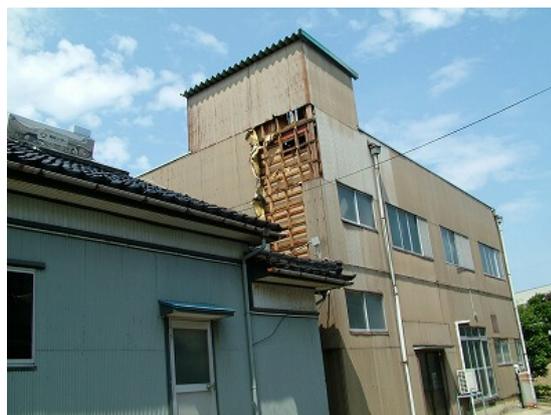
② トタンが剥がれた家屋  
(南西から撮影)

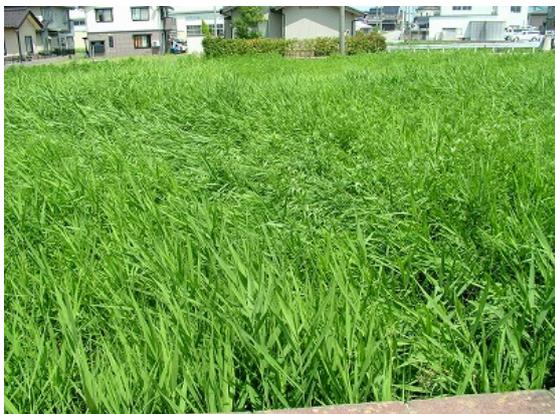
③ 倒れた草  
(南西から撮影)

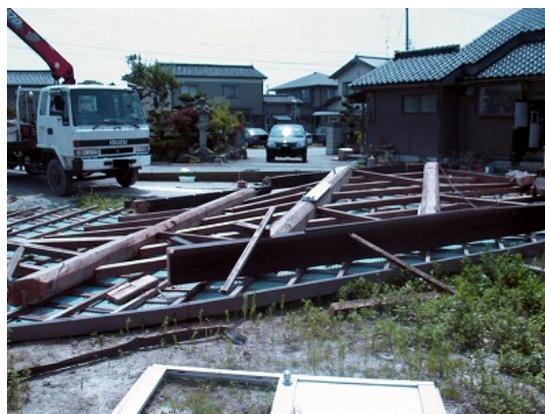
- ・母屋東側の車庫が北東方向に横転していた。南西側は開けてあった。

④ 車庫の倒壊  
(北東から撮影)

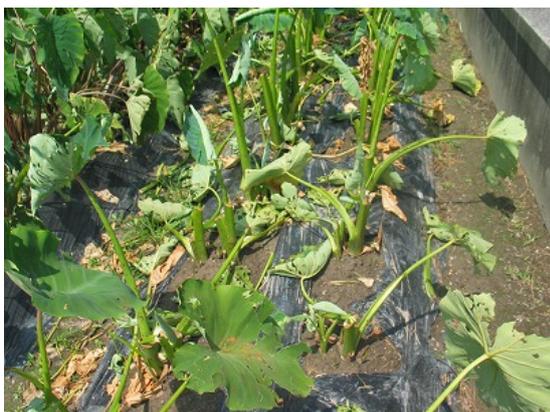
⑤ ひょうと突風で被害を受けた畑  
(南から撮影)

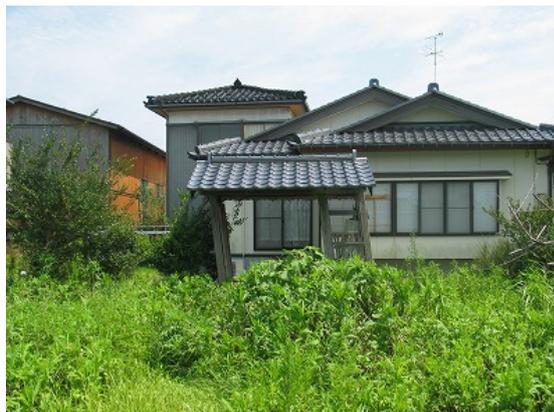
⑥ 傾いた門  
(西から撮影)

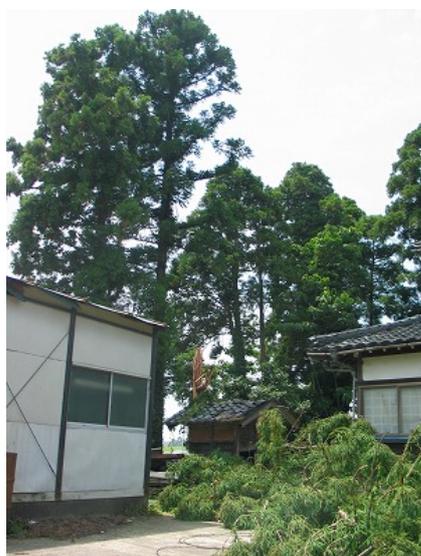
⑦ 倒れた木  
(北東から撮影)

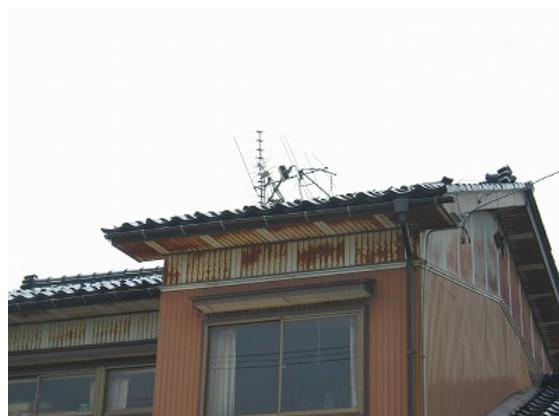
⑧ テレビアンテナの倒壊  
(北西から撮影)
