現地災害調査報告

平成19年10月4日に佐賀市本庄町付近で発生した突風に関する現地調査

平成19年10月10日
佐賀地方気象台

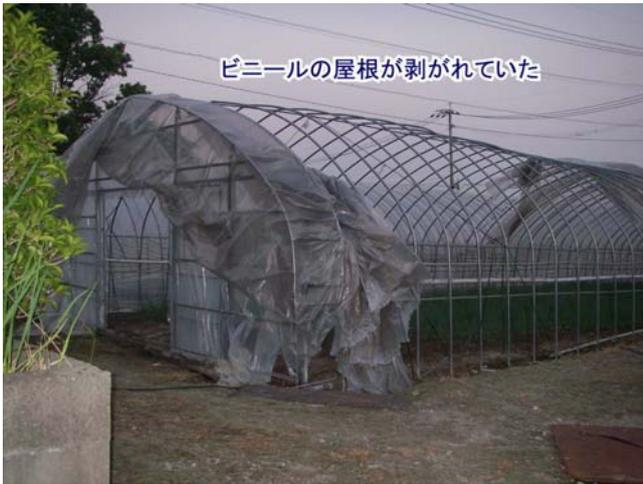
1 ビニールハウス被害①北側

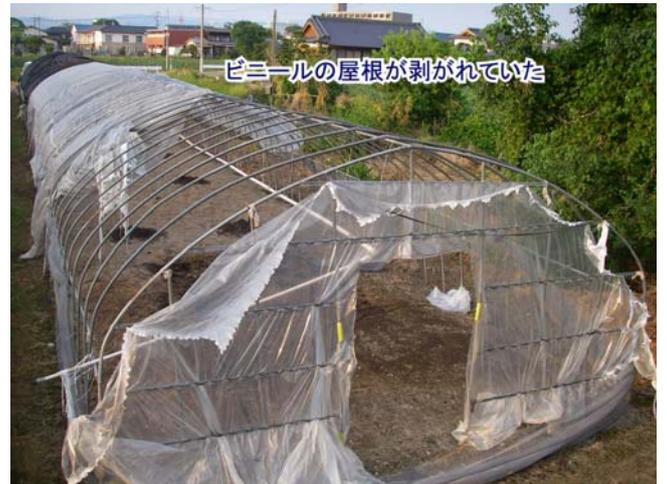
2 ビニールハウス被害②南側

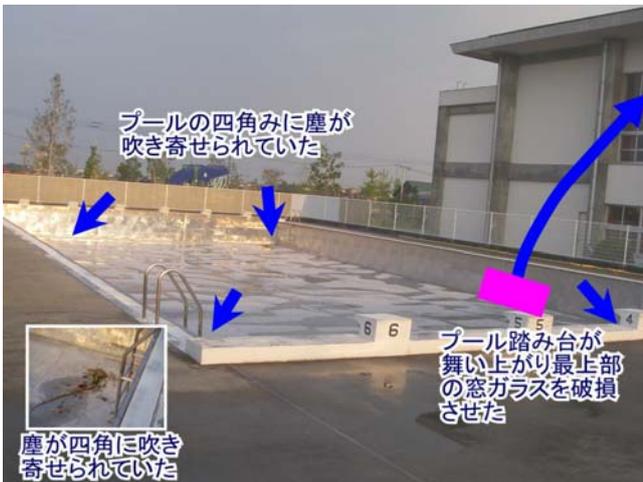
3 プール踏み台が舞い上がり窓ガラスを破損

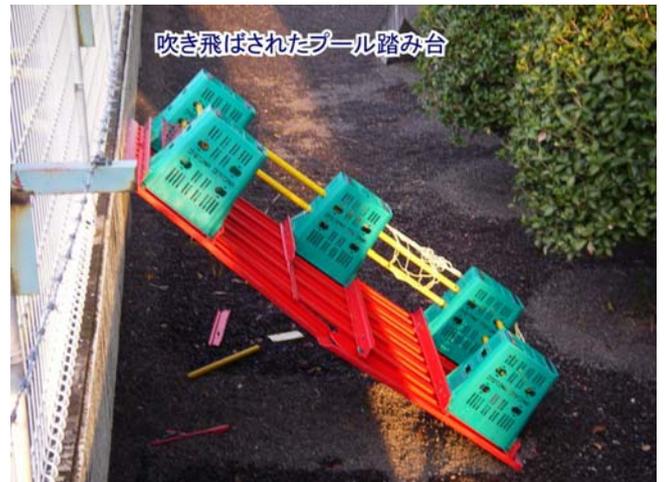
4 吹き飛ばされたプール踏み台 .mix

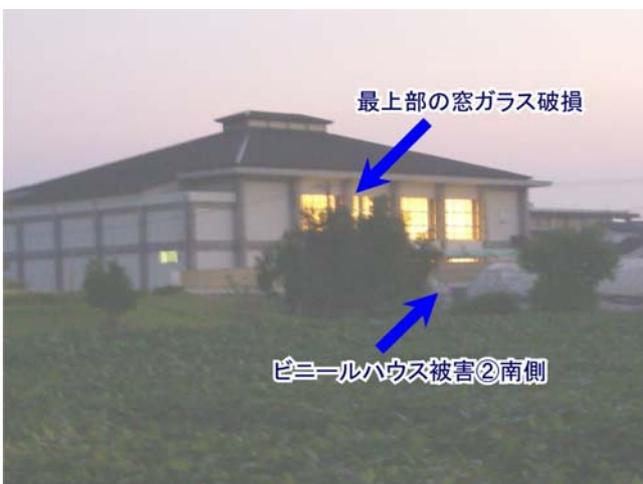
5 体育館窓ガラス破損

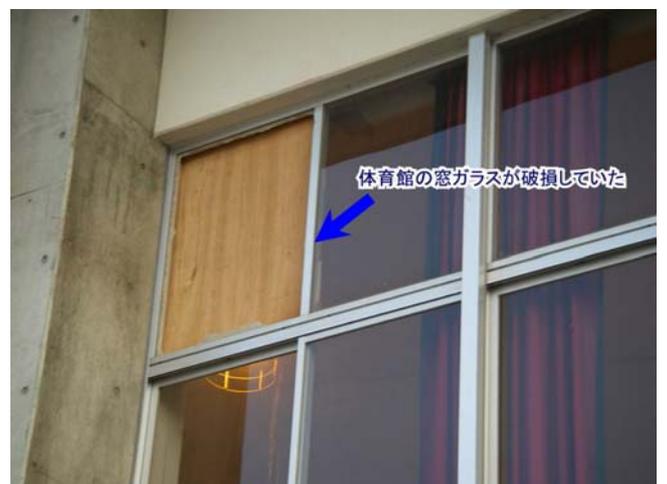
6 体育館窓ガラス破損(拡大)

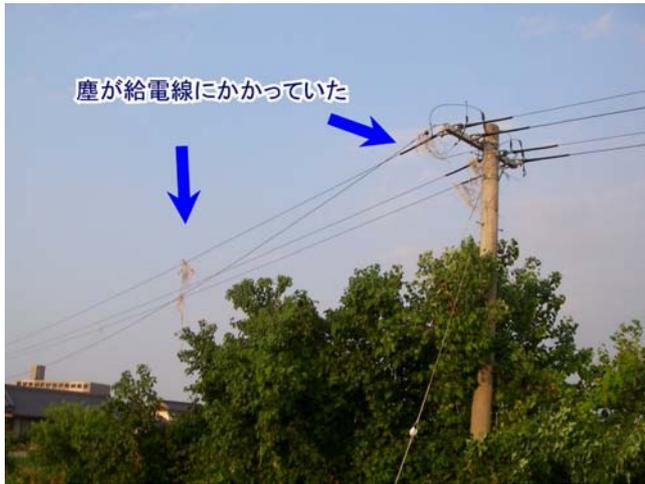
7 給電線にかかった塵

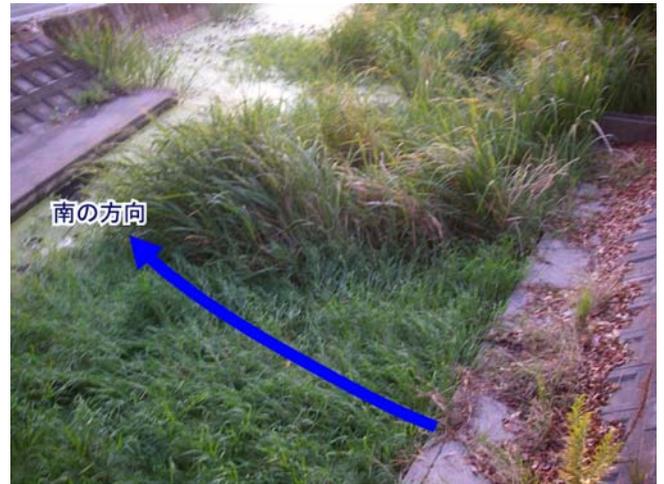
8 草が一定方向に倒れていた

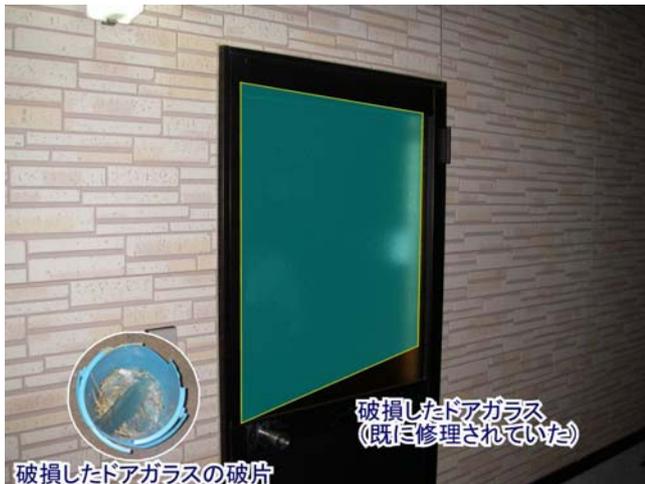
9 倉庫ドアガラス破損

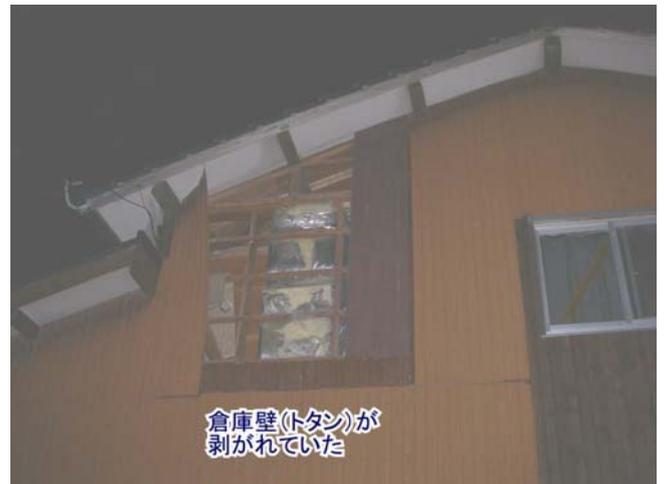
10 倉庫壁(トタン)が剥がれていた

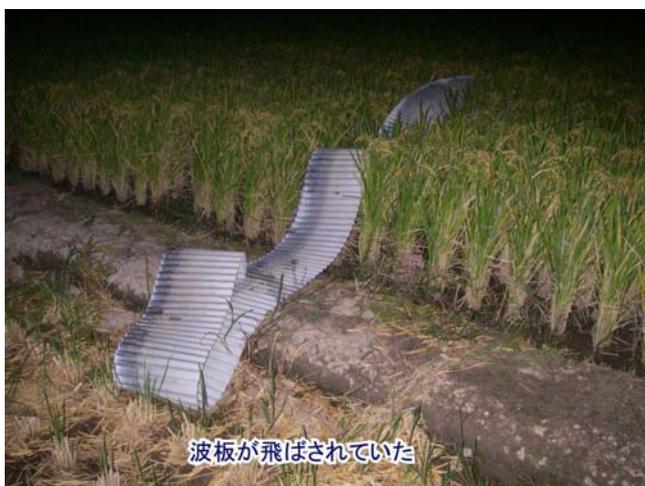
11 飛ばされていた波板
