現地災害調査速報

平成20年7月12日に東京都渋谷区、目黒区、港区、
江東区で発生した突風について

平成20年7月17日

東京管区気象台技術部気候・調査課

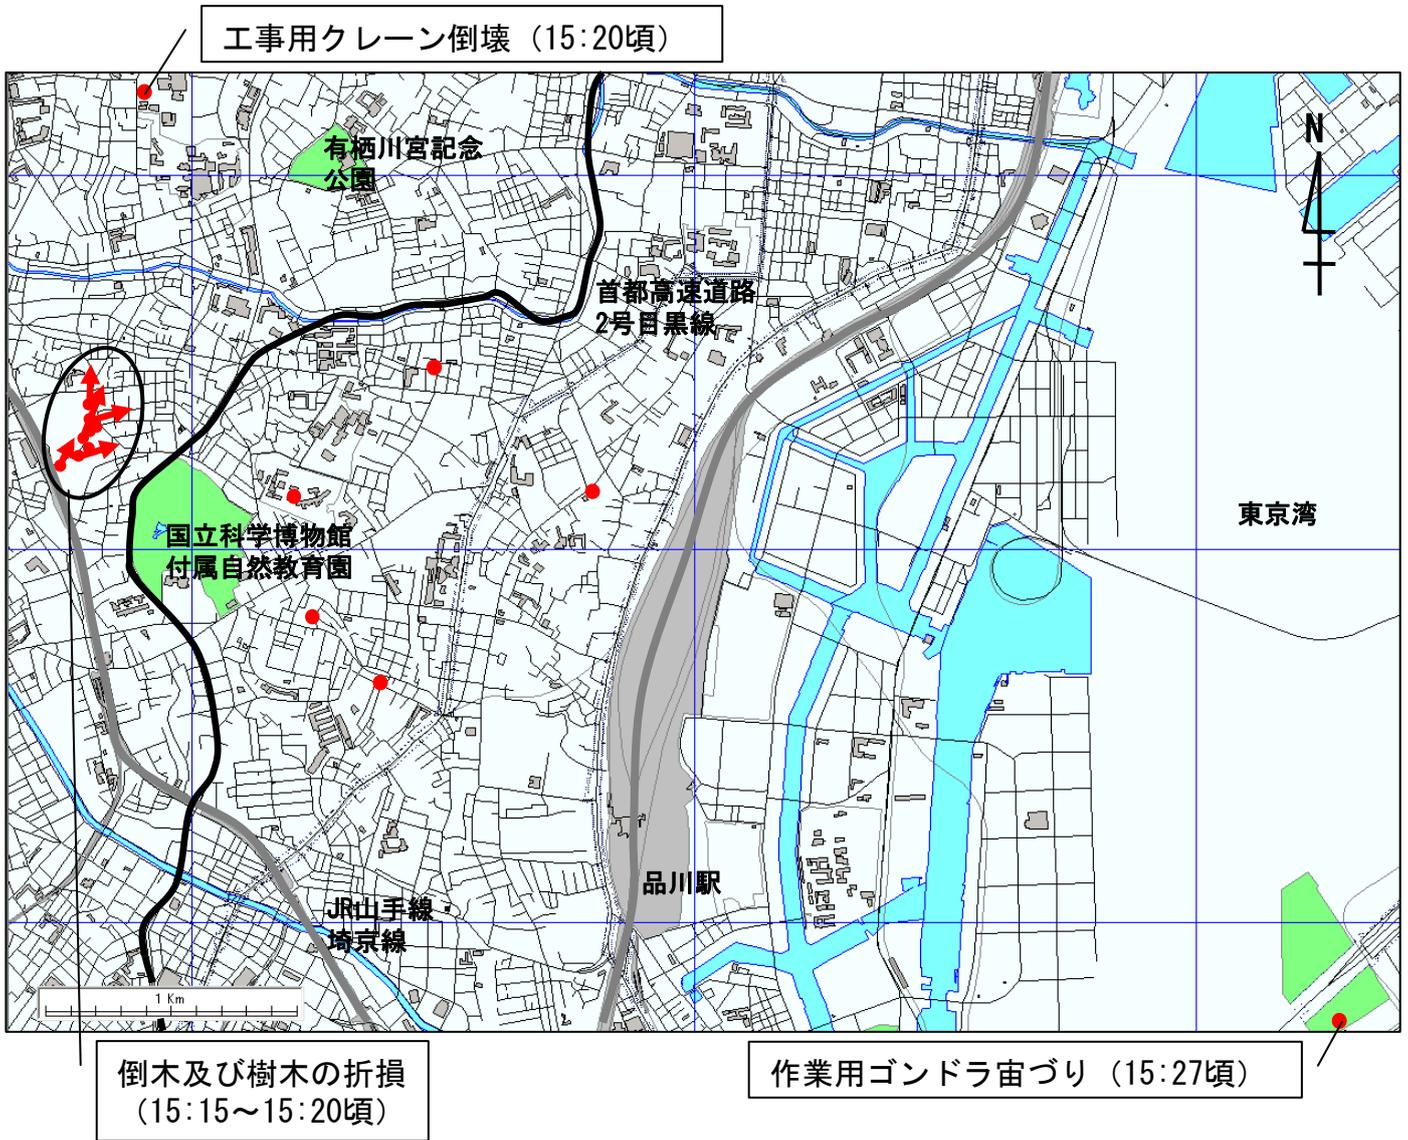
○被害発生地域拡大図（東京都渋谷区、目黒区、港区、江東区）

- ・ 矢印や被害の発生時刻は、現地調査等により確認できたもののみを記載した。
- ・ 発生時刻が不明な被害も、聞き取り等により当該積乱雲通過時に発生したものと推定される。

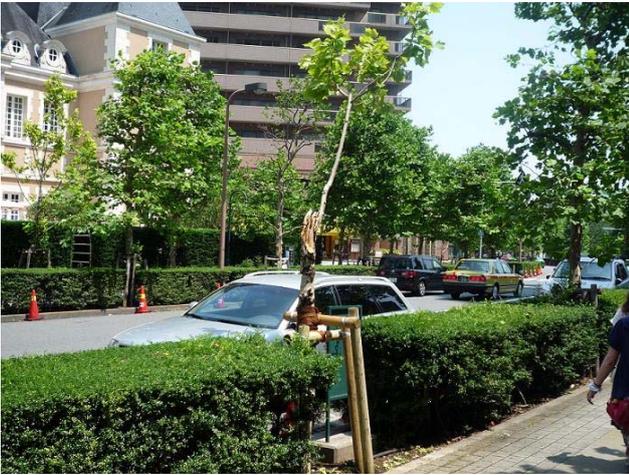
①東北東方向に折れた樹木

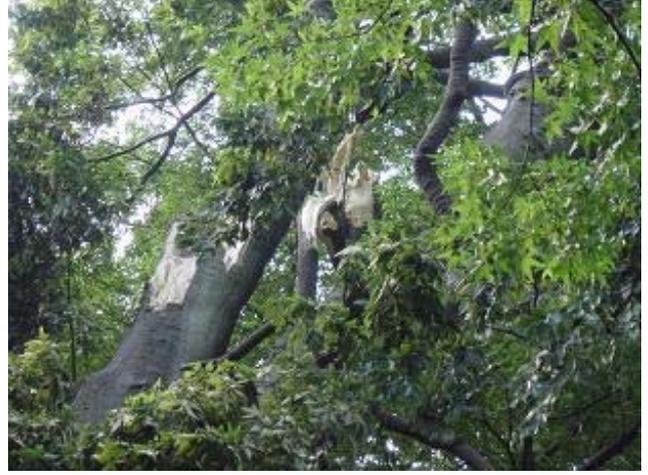
②折れた樹木

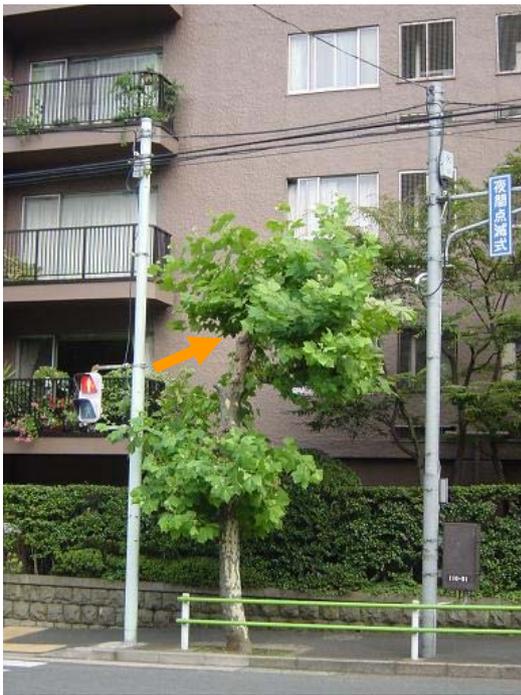
③折れた樹木（矢印の先で折損している）

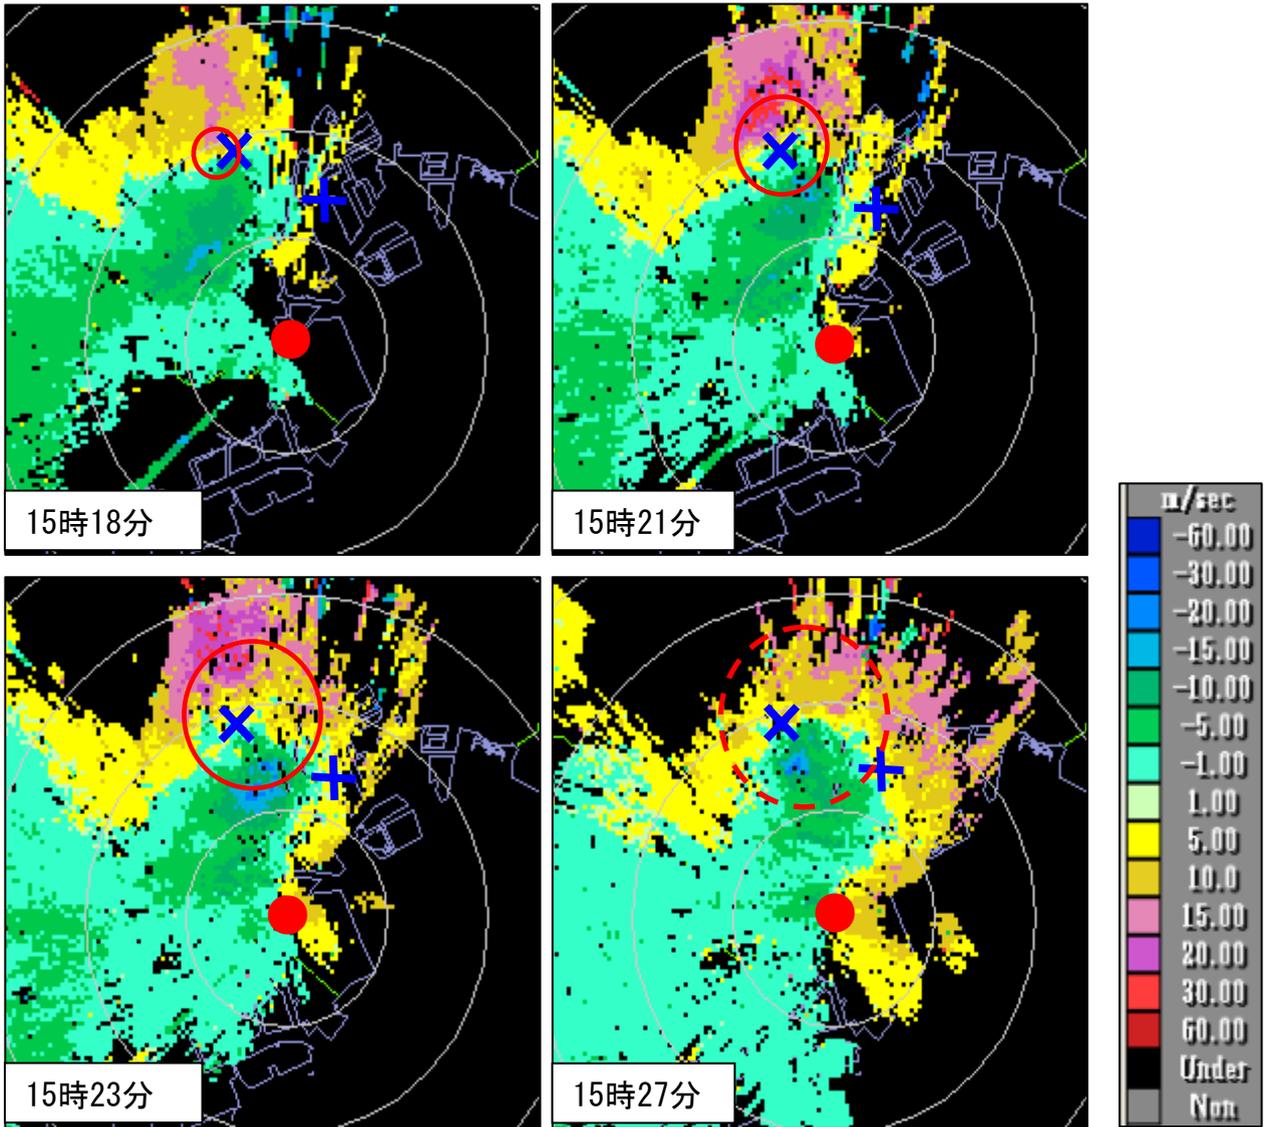
○東京航空地方气象台（羽田空港） ドップラー速度分布図（アンテナ仰角0.7°）

15時18分（左上図）には、レーダーから北方約10kmの目黒区三田の倒木被害箇所（×印）の西側で、風の発散を観測している（赤丸）。この発散域は時間と共に広がり、15時27分（右下図）には江東区の作業用 Gondola 宙づり箇所（+印）に弱まりつつ達している。

このことから、これらの被害は一つのダウンバーストによるものと推定できる。
