現地災害調査速報

平成20年12月5日に神奈川県横浜市で発生した突風について

平成20年12月6日

横 浜 地 方 気 象 台
東 京 管 区 気 象 台

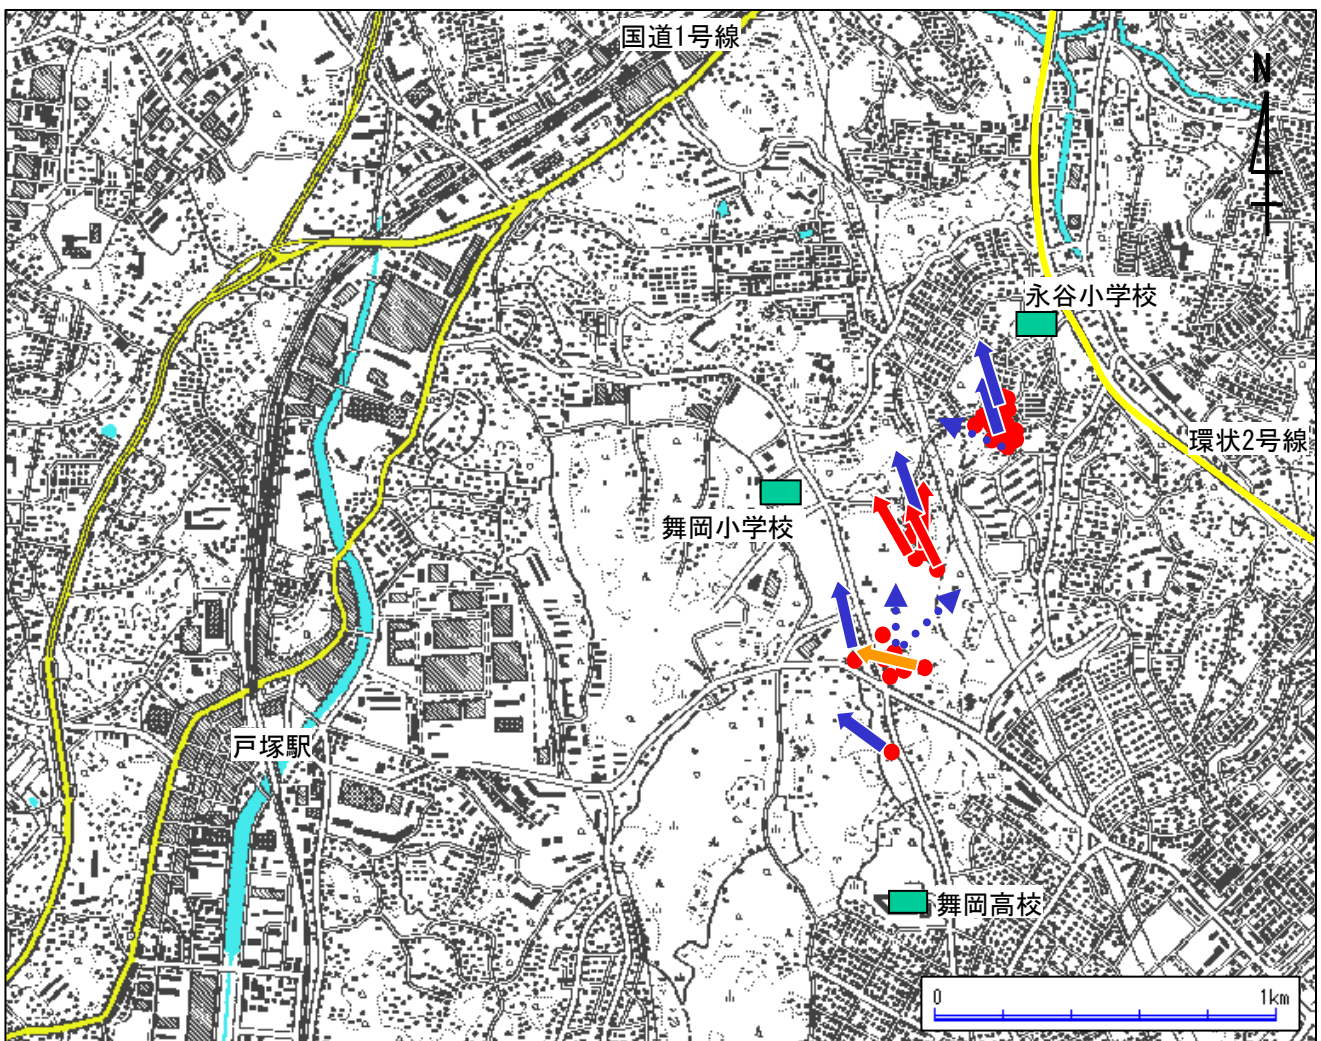
○被害発生地域拡大図（神奈川県横浜市港南区・戸塚区）

- ・被害や痕跡は、断続的ではあるが長さ約1.2km、幅約200mの帯状の範囲内であった。
- ・被害や痕跡から推定した風向に収束性を示す部分が認められた。
- ・渦の目撃証言があった。
- ・耳の異常を感じたとの証言があった。
- ・被害の発生時刻に被害地付近を活発な積乱雲が通過中であった。

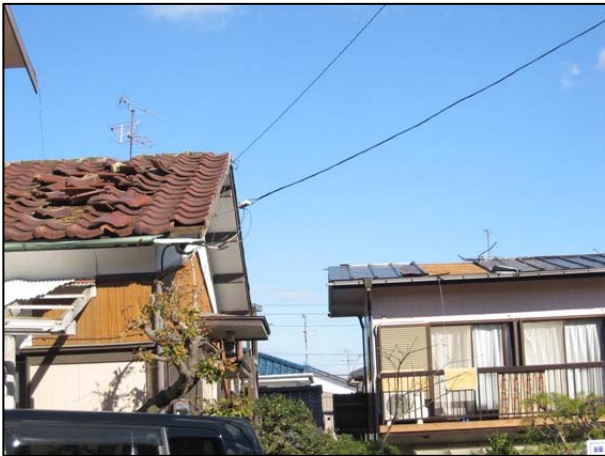
① 屋根瓦の剥離及びテレビアンテナの転倒【南から撮影】

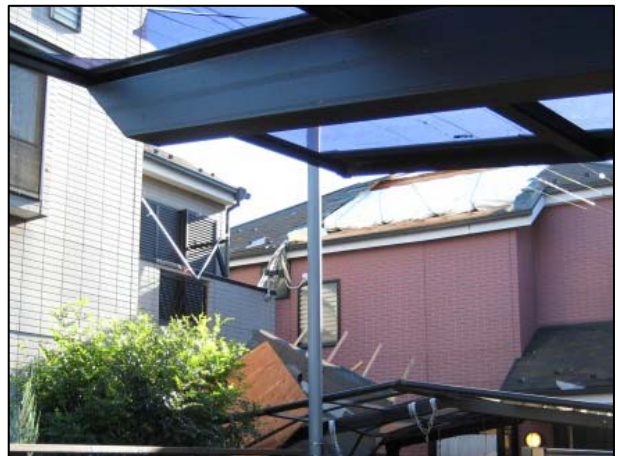
② 半壊した住家【西北西から撮影】

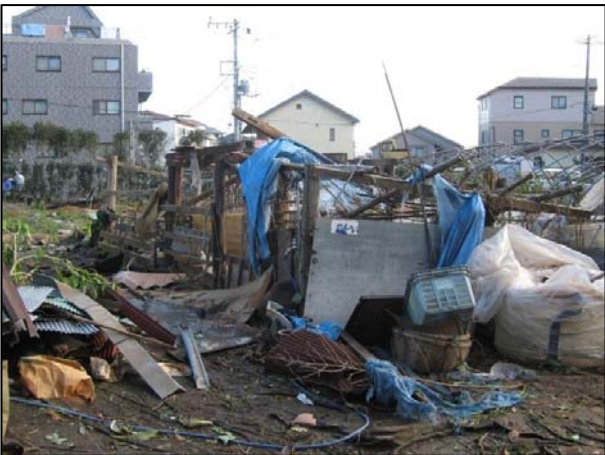
③ 全壊した牛舎【南西から撮影】

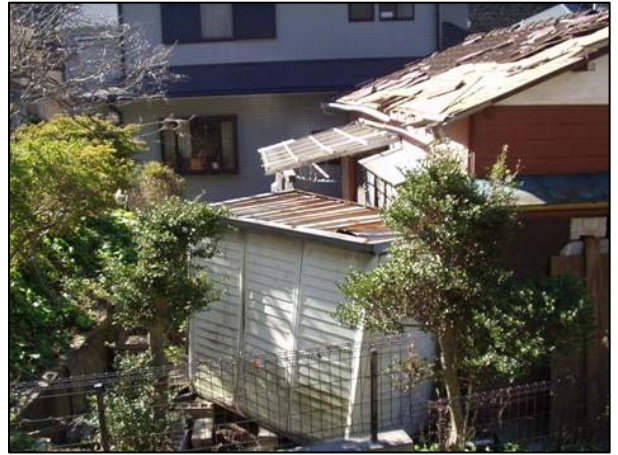
④ 移動した物置及び屋根瓦の剥離【東北東から撮影】

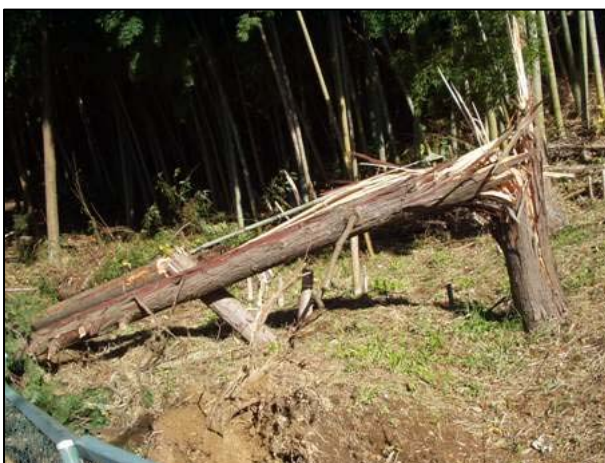
⑤ 折損した樹木【南西から撮影】

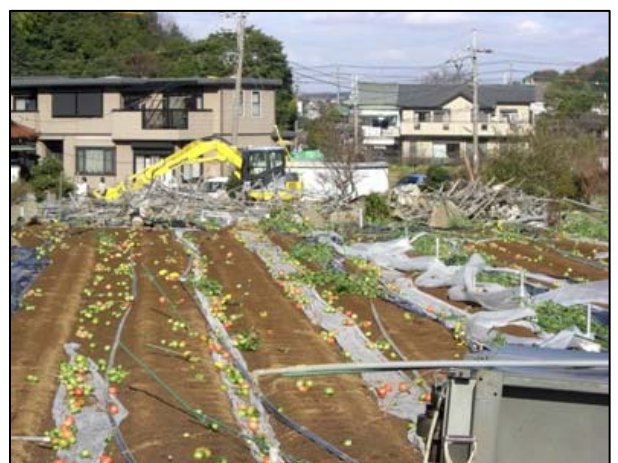
⑥ 倒壊したビニールハウス【南南東から撮影】
