平成21年7月26日に発生した突風について

兵庫県（丹波市青垣町）現地調査報告書

平成21年8月7日

神戸海洋気象台

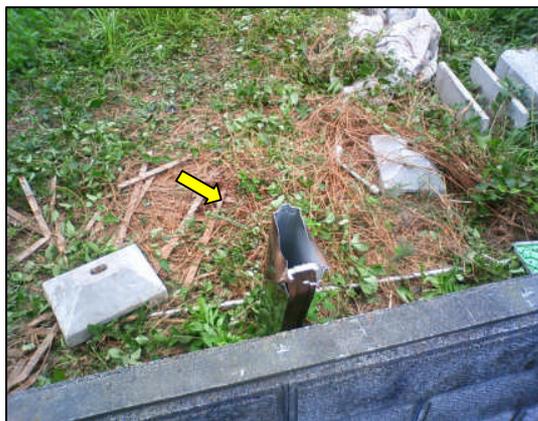
家屋の南に面した庭の西側にあったカーポートが風のため、支柱すべて(3本)が隣地境界のブロック塀とほぼ同じ高さで折れ、西側の隣地へ北西方向に倒れ込んでいた(家人、隣人とも留守)。27日(月)に調査した市役所職員が、「雷と非常に激しい横殴りの雨を伴う風のため、カーポートがめくれ上がり、北西側にねじれるように倒れた。」と家人に聞いたとのことで、強い風は南東ないし、南方向から吹いたと推測される。

② 丹波市青垣町佐治地区
破損したカーポートの支柱

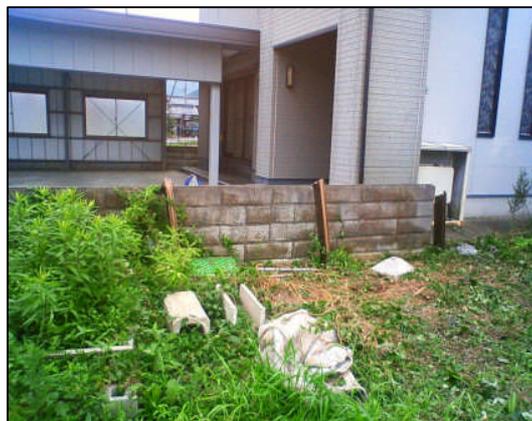
② 丹波市青垣町佐治地区
カーポート支柱とブロック塀（北西にむかって撮影、以下同様に方向を記載）

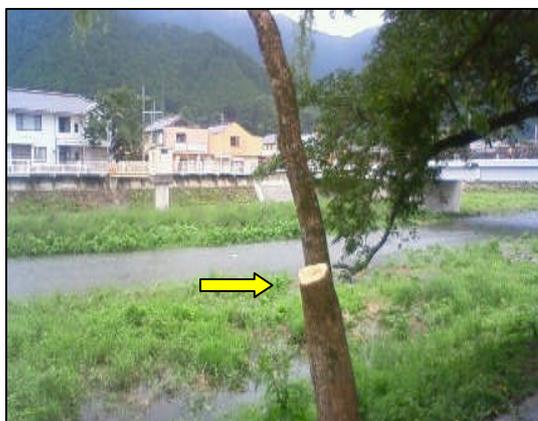
③ 丹波市青垣町佐治地区

県営青垣佐治住宅南側、川沿いにある桜の木 2 本の太い枝が折れた。折れた枝はすでに折れた部分の下から伐採されていた。折れた枝の太さは、その切り口から、西側の木で径 25 c m 程度。東側の木で 20 c m 程度であった。

県営住宅前の桜（西側）の枝折
（南西）

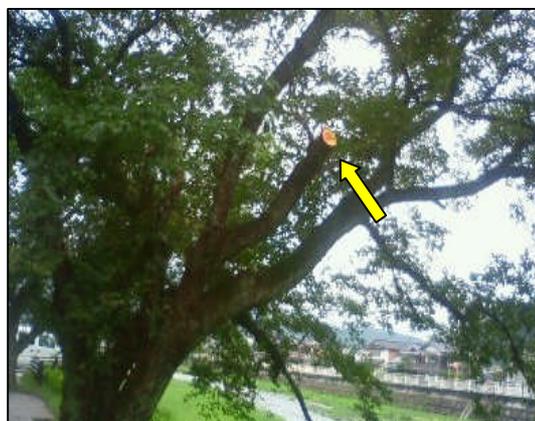
③ 丹波市青垣町佐治地区

県営住宅前の桜（東側）の枝折（南東）

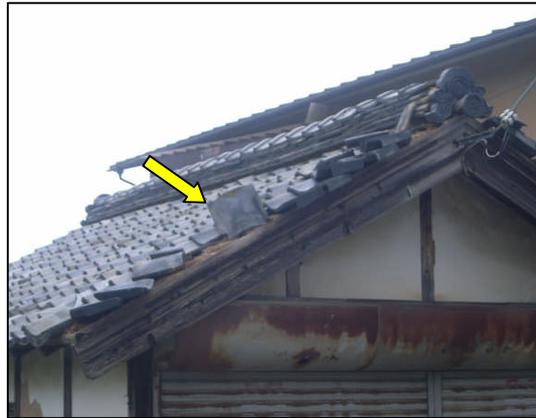
間口約 5m、奥行き約 8m、軒高約 2.5m、間口の向き南南西の消防倉庫の屋根瓦がめくれた。めくれたのは左右の屋根共に南側の 2 列のみ。落下したのは数枚程度と思われる。また、消防倉庫西側の畑の花は北側に倒れていた。

消防倉庫は T 字路の縦線にあたる道路（南南西に伸び幅 5m 程度）の突き当たりであり、この道路の両側には民家があることから風が吹きぬける場所であったと思われる。

④ 丹波市青垣町小倉地区
消防倉庫屋根の被害状況（北東）

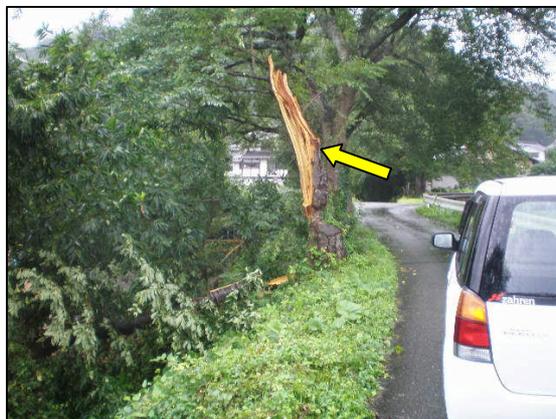
調査地点⑦のお寺から西側の市道を 50mほど北に行った市道の東沿いに植えられた 3~4 本の桜の木のうち、最も北側の木が目の高さで裂けるように折れ、北東ないし北北東向き（道路下）に倒れた。調査時、木はすでに伐採されていた。切り口の径約 50 c m。

⑤丹波市青垣町小倉地区
桜の木折れる(27日撮影)
※丹波市役所提供（南）

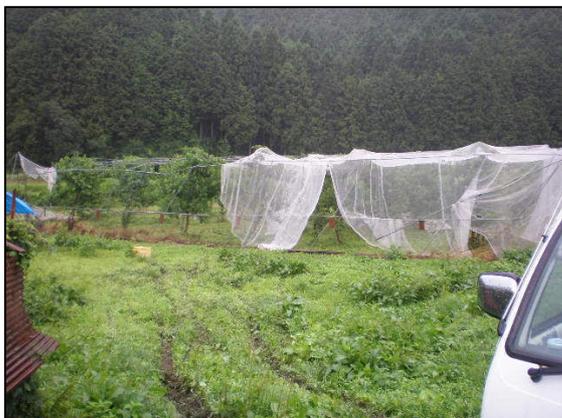
桃園の防蛾ネットが南西方向から北東方向へ 5mを残し 20m捲れた。ネットをかけるポールが北東方向に押されるように曲がった。

⑥ 丹波市青垣町小倉地区
桃園の修復前の防蛾ネット(西)
※丹波市役所提供 (27 日撮影)

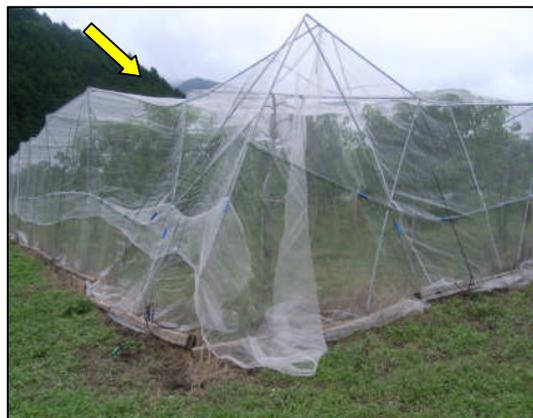
⑥ 丹波市青垣町小倉地区
桃園防蛾ネット支柱の破損状況(北)
矢印 折れ曲がった支柱

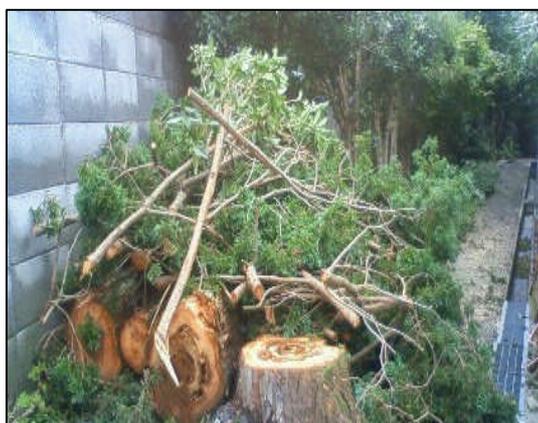
寺の自宅隅にあった高さ 10m ほどの杉の木が、地上高 3m 位の場所でねじれる様に折れ、自宅の棟方向に沿う様に北東に倒れた。ちょうど自宅と敷地西側のブロック塀の間に倒れたため、自宅への損傷はなかった。

杉はすでに根元付近で伐採されていた。根元付近の径は 40cm 位。幹の内部が一部朽ちていた。

⑦ 丹波市青垣町小倉地区
杉の倒木状況、伐採後(北)

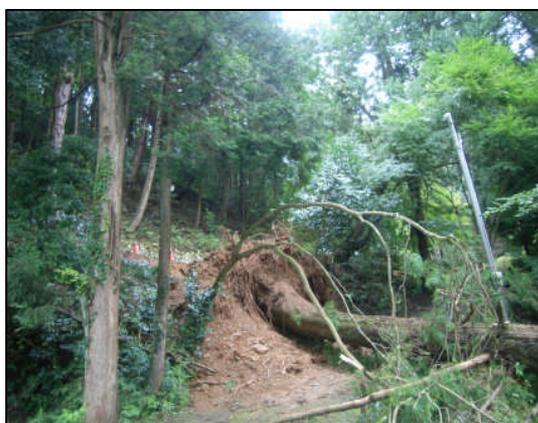
⑧ 丹波市青垣町佐治地区

神社へ向かう道沿いにある杉が倒れた。道は南北に伸び、西側の一段低い（4 m 位）ところにも道が並行して走り、二つの道の間法の面上にあった杉（目の高さ相当で径 70 c m、長さ 25 m）が根鉢ごとえぐれ、下の道側に（北西方向）に倒れた。

周辺の木々に損傷は見当たらず、また、30mほど下った所の畑の作物、小規模なビニールハウス、畑を囲う波トタン等にも損傷は見られなかったことから、この倒木は先行降雨も含めた雨による影響が強いと考えられる。

神社、杉倒木状況、周辺の木々に被害は見られない（南）

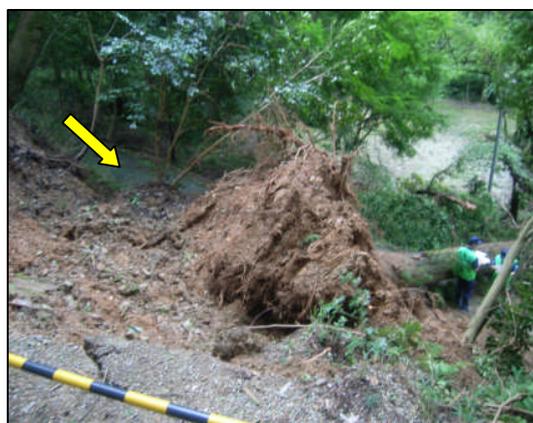
⑧ 丹波市青垣町佐治地区

神社、杉倒木状況（西）
矢印 むき出しになった根鉢

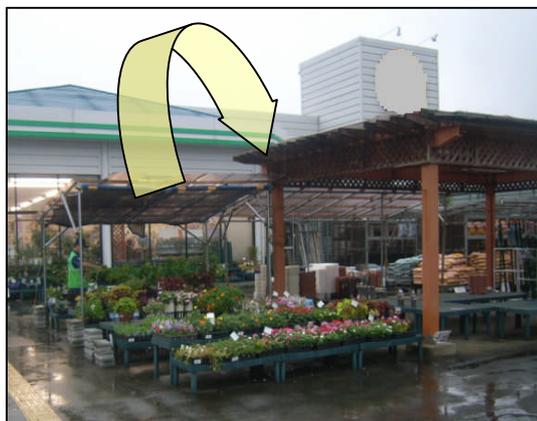
⑪ 丹波市青垣町小倉地区

09 時 45 分ごろ風雨が激しくなり、屋外に設置している、4 つある商品ポートの 1 つが、前のポートを乗り越え北の方の店舗側へ飛ばされ落ちた。また、そのポートに陳列していた商品の鉢植えがすべて北の方向に飛ばされた。（商品ポ

手前にあった商品ポートが奥側へ飛ばされ落ちた（北）
