# 現地災害調査速報

平成21年7月27日に群馬県館林市で発生した突風  
について

平成21年7月28日

前 橋 地 方 気 象 台  
東 京 管 区 気 象 台

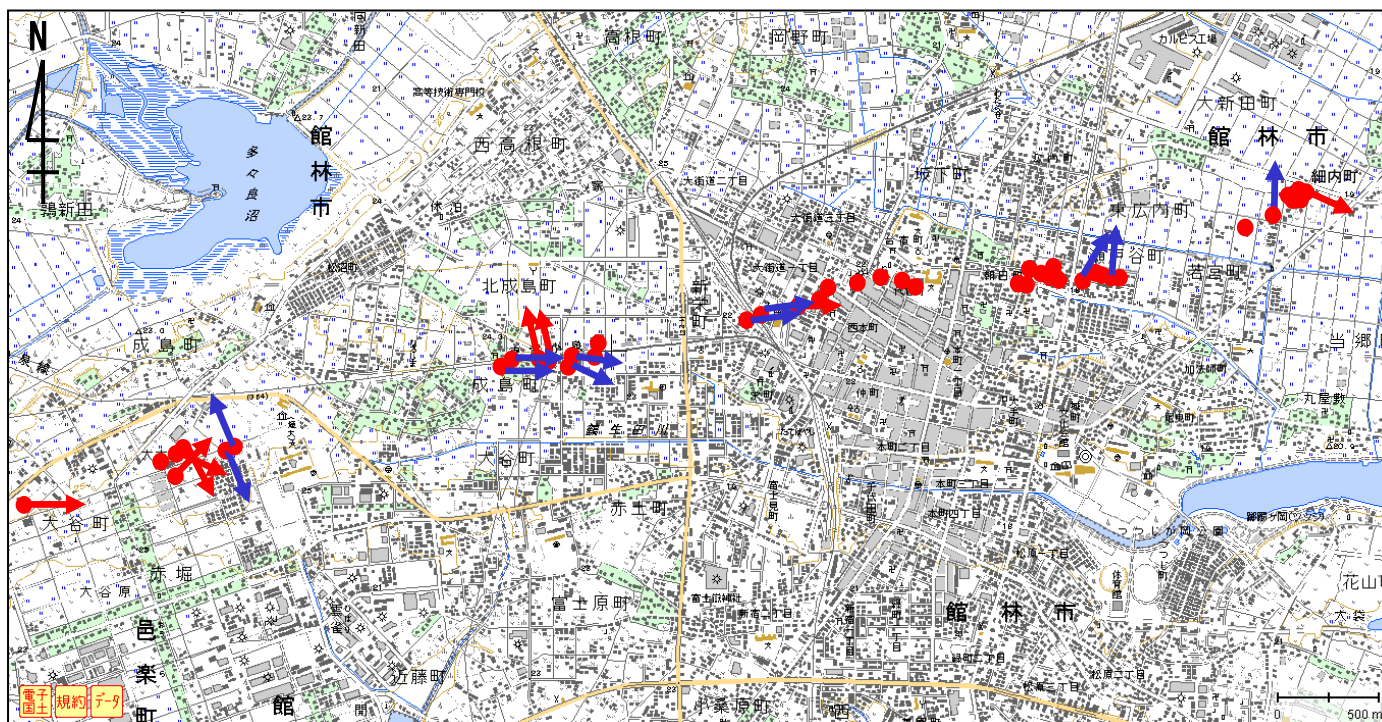
# ○被害発生地域拡大図（群馬県館林市）

- 木や植生や物が倒れた方向
- 屋根瓦や物が飛んだ方向
- 被害の発生した地点

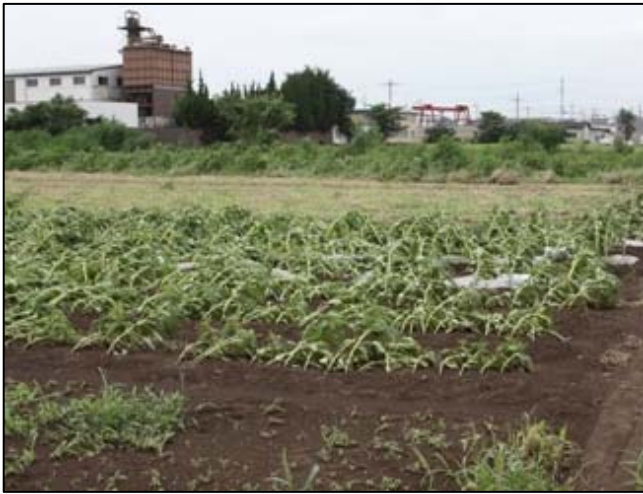
① 倒れたとうもろこし（南西から撮影）

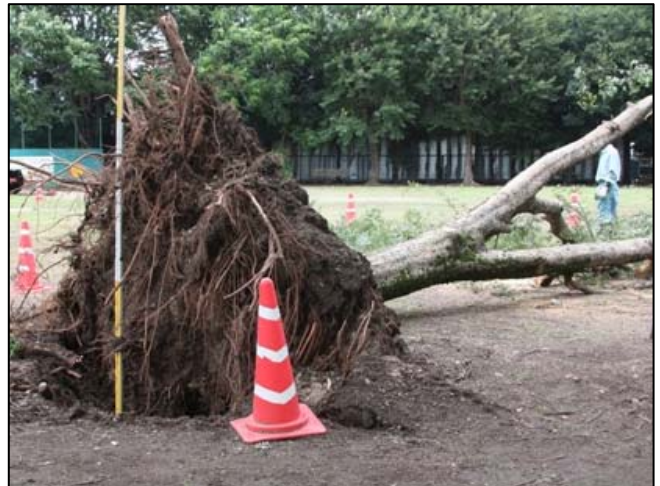
② 倒れた樹木（南から撮影）

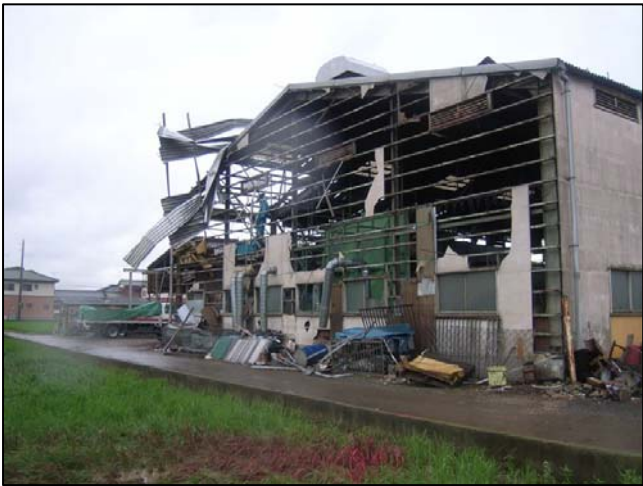
③ トタン屋根や壁が剥離及び飛散した工場（北東から撮影）

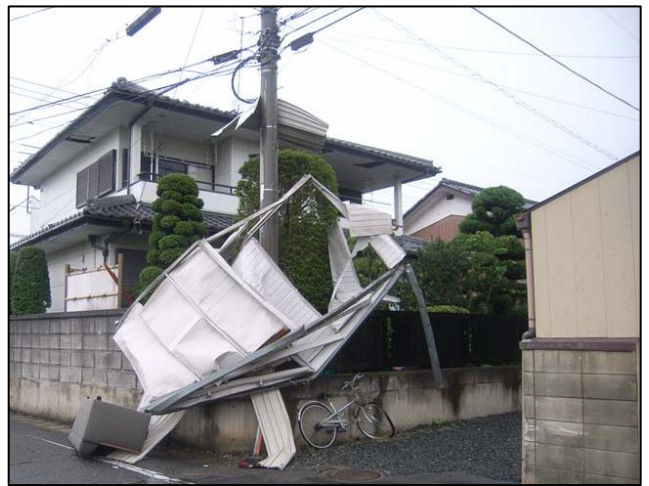
④ 風で飛ばされたプレハブ物置（南西から撮影）

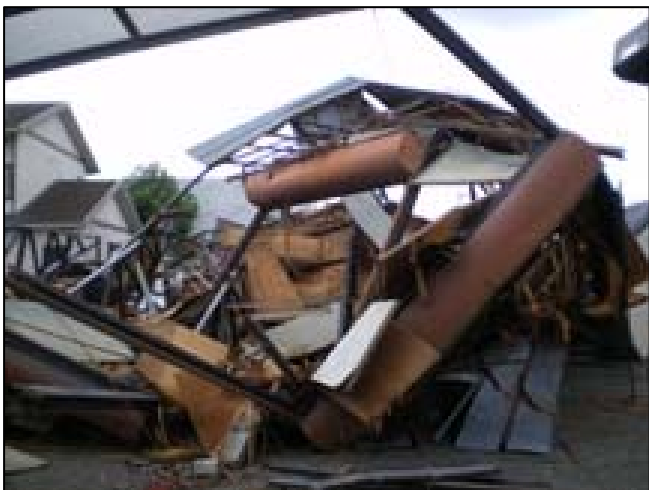
⑤ 倒壊したプレハブ小屋（南西から撮影）

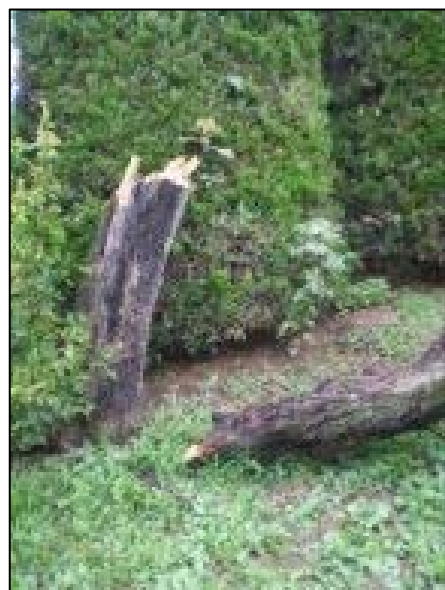
⑥ 折損した樹木（南東から撮影）

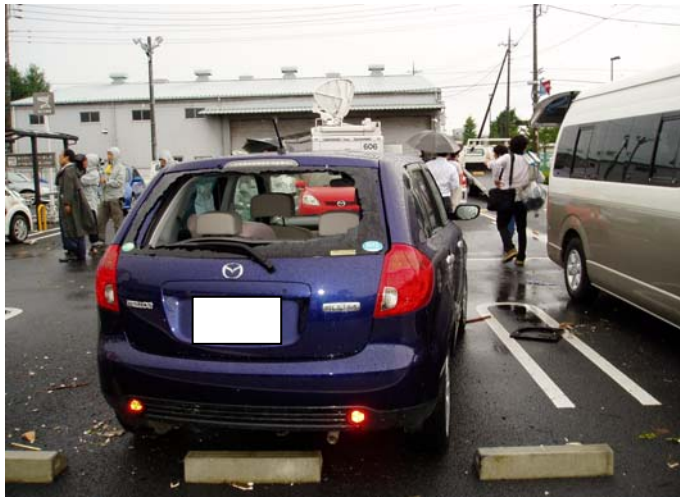
## ○車両の被害写真

- ①多数の住家の瓦が飛散した。
- ②複数の住家の屋根の飛散がみられたが、周囲の状況からF2との特定には至らなかった。
- ③複数の自動車が横転したが、周囲の状況からF2の特定には至らなかった。
