現地災害調査速報

平成22年12月3日に神奈川県藤沢市及び鎌倉市で
発生した突風について

平成22年12月8日

横 浜 地 方 気 象 台
東 京 管 区 気 象 台

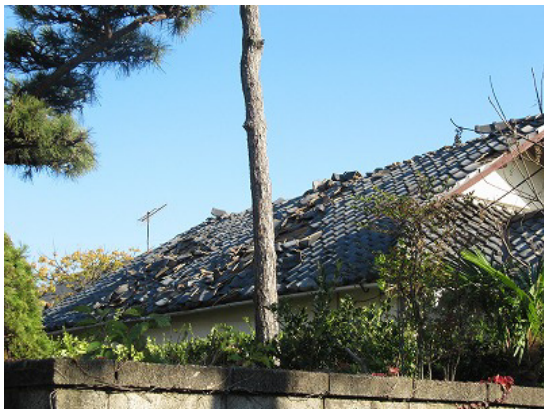
①屋根瓦が剥がれた住宅【西北西から撮影】

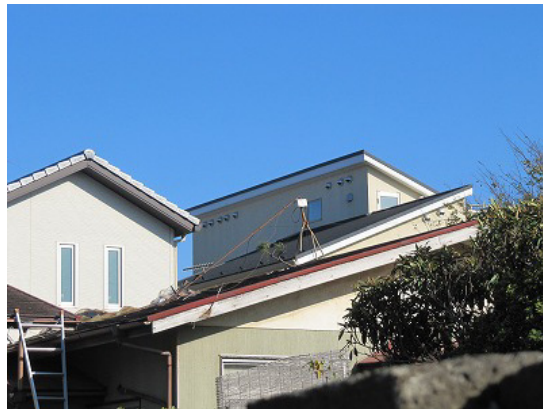
②倒れたテレビアンテナ【西から撮影】

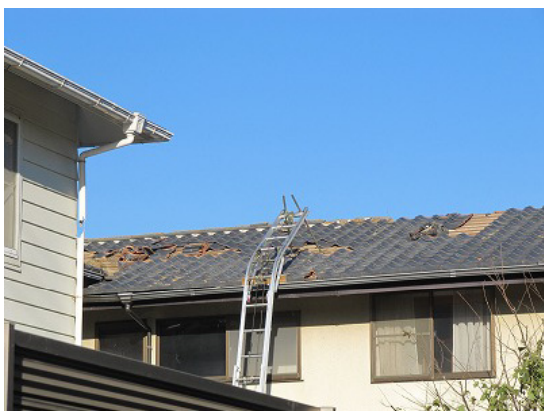
③屋根瓦が剥がれた住宅【南西から撮影】

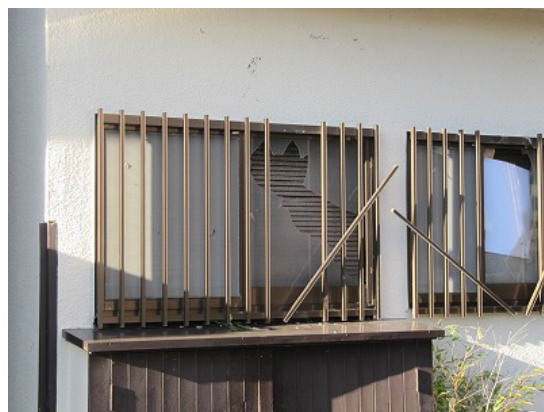
④飛散物により割れた窓ガラス
【南南西から撮影】

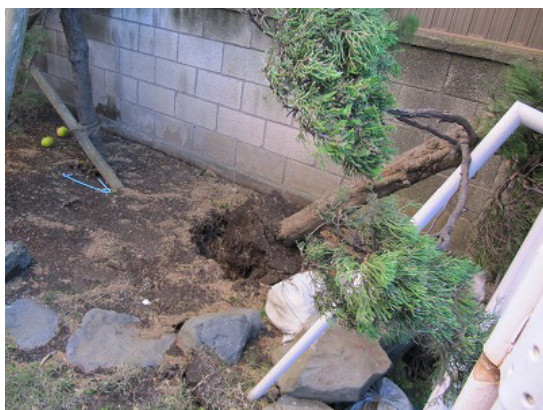
⑤根元から倒れた木【北東から撮影】

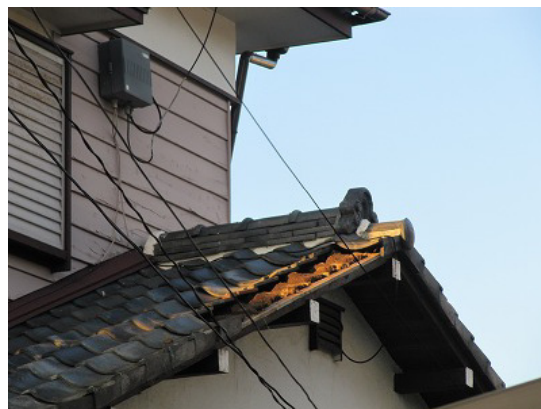
⑥屋根瓦が剥がれた住宅【南から撮影】

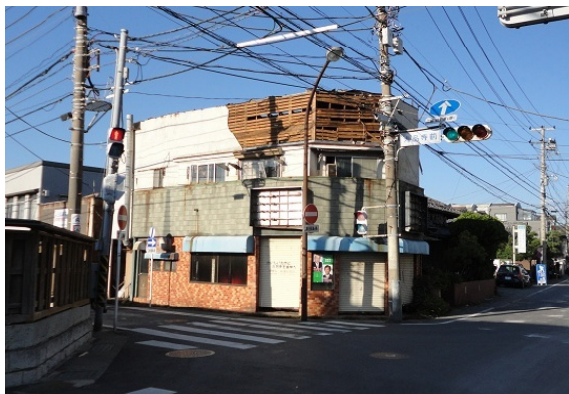
①破損した壁と曲がった標識
【南東から撮影】

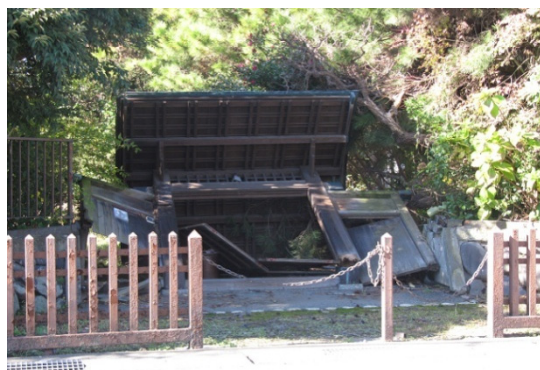
②倒れた門【東から撮影】

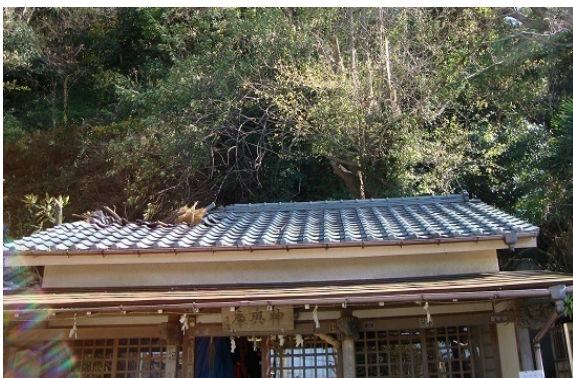
③倒木により破損した屋根
【西から撮影】

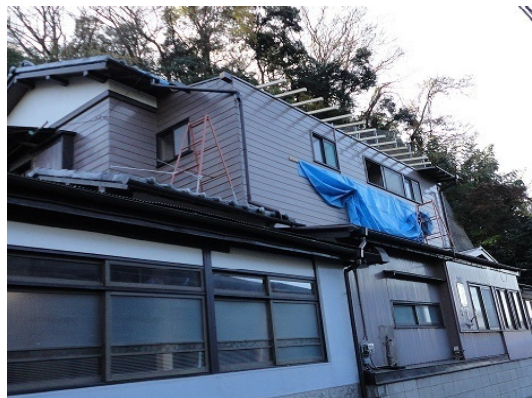
④破損した屋根【北から撮影】

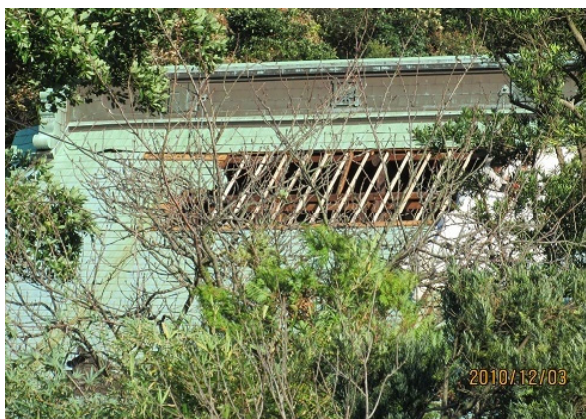
⑤屋根（銅葺）が一部破損した寺院
【西から撮影】

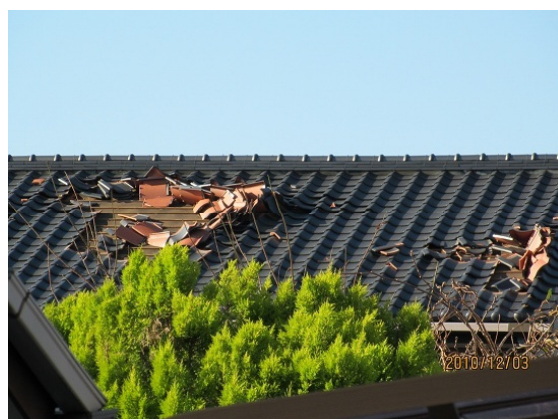
⑥剥がれた屋根瓦【南南東から撮影】
