現地災害調査報告

平成 23 年 5 月 8 日に秋田県雄勝郡東成瀬村で発生した突風について
(気象庁機動調査班による現地調査の報告)

平成 23 年 5 月 23 日

秋 田 地 方 気 象 台

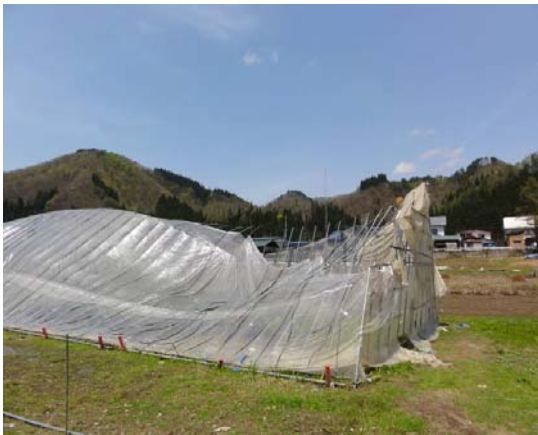
- ・13時頃、家の中に居たところ、急に外が暗くなり、風がすごく強くなった。風の音は分からないが、強い時間は5～10分程度と感じた。
- ・雨は強くなかったが、雷の音は気付かなかった。雲の状況は分からない。
- ・ひょうが降っていたかどうかは分からない。
- ・夕方にパイプハウスが全壊しているのを確認した。

① 全壊したパイプハウス
(南から撮影)

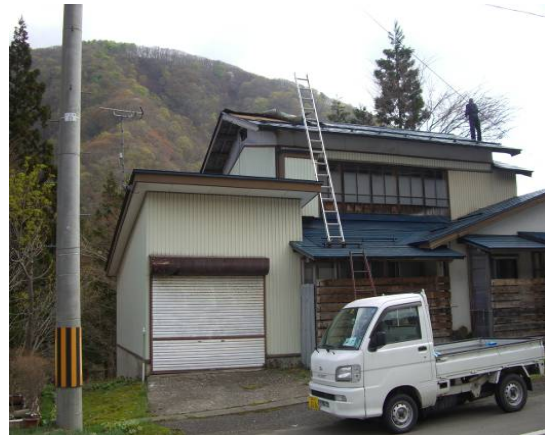
② 屋根が剥離した住家
(東成瀬村役場提供：南から撮影)

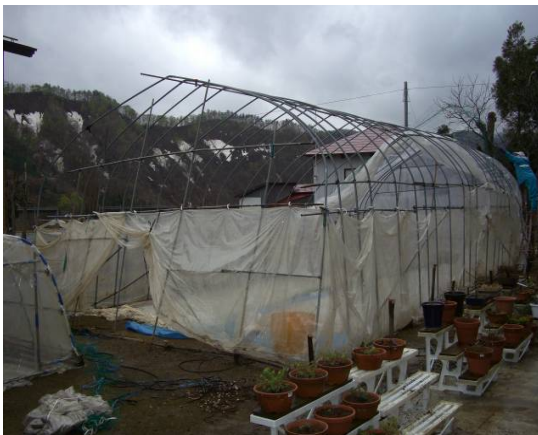
③ 破損したビニールハウス
(東成瀬村役場提供：北東から撮影)

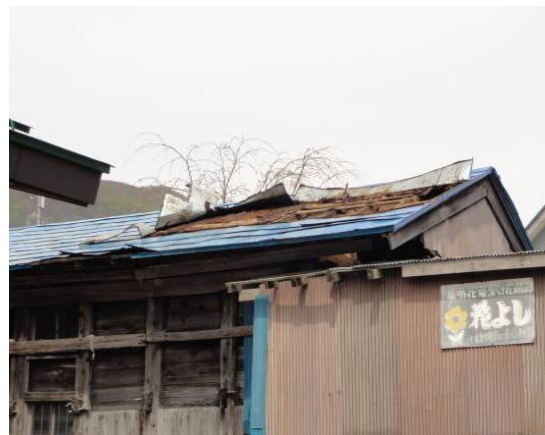
- ・外出先から帰宅した12時45分頃の直後、空が急に真っ暗になり、すごい風が吹いてきた。強い時間は5分程度と感じた。
- ・雨やひょう（直径約2cm）が降ってきて、雷が鳴った。
- ・雲の状況は分からない。
- ・自宅そばのビニールハウスが破損し、ビニールハウスの中にあった野菜苗が周辺に散乱した。
- ・物置小屋の屋根が北東方向に剥離していた。

④ 屋根が剥離した物置小屋
(南西から撮影)

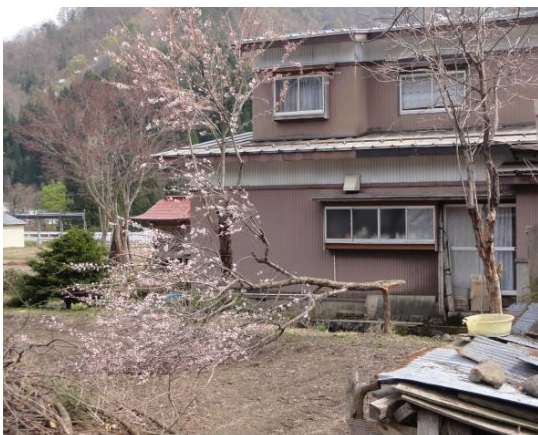
⑤ 北方向に折れた桜の木(直径約10 cm)
(北西から撮影)

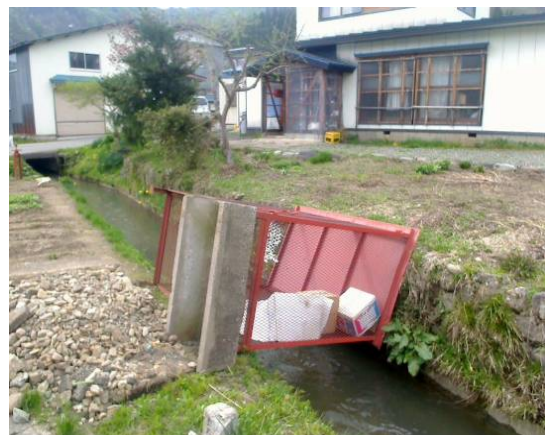
- ・13時過ぎ、家の中に居たところ、急に風が強くなった。雨やひょう（直径約2cm）が降ってきて雷が鳴った。
- ・風の強い時間は10分程度と感じた。
- ・雲の状況はよく分からない。
- ・翌日朝にごみ集積庫（幅1.7m、奥行1.2m、高さ2.0m）が北側に倒れていたのを発見した。

⑥ 北に倒れたごみ集積庫
(東から撮影)

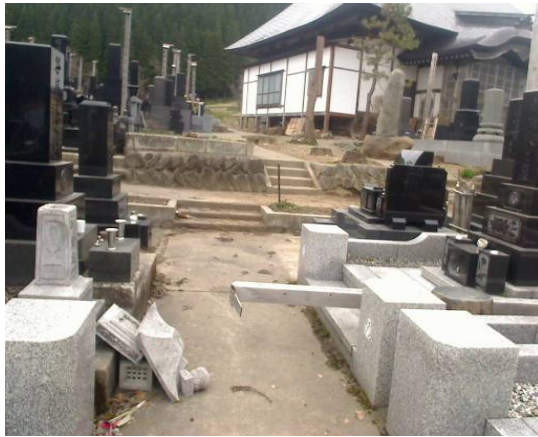
- ・13時30分頃、家の中に居たところ、ひょう（直径約2cm）が降ってきて、その後に急に風が強くなった。強い時間は5分程度と感じた。
- ・風が強くなって来た頃に、雨が降ってきて雷が鳴った。
- ・家の中に居たので、雲の状況は分からない。
- ・窓ガラスが1枚割れた。
- ・墓誌（幅約60cm、奥行約10cm、高さ約50cm）や燈籠の一部が東方向に倒れ破損していた。

⑦ 東側に倒れた燈籠
(南から撮影)

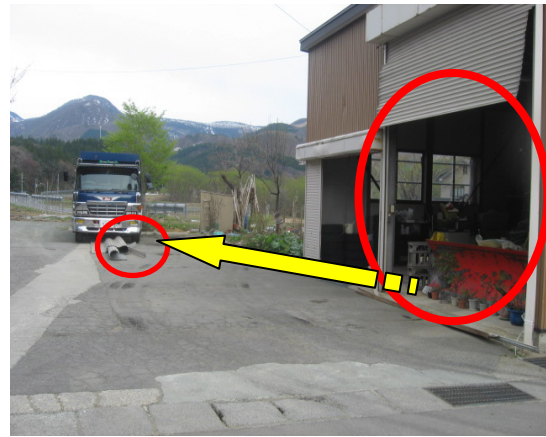
- ・ 13 時前、家の中に居たところ、急に風が強くなった。強い時間は 1～2 分程度と感じた。
- ・ 雨が降ってきて、その後にひょう（直径約 2cm）が降り雷も鳴った。
- ・ 雲の状況は分からない。
- ・ 敷地内にある格納庫シャッターの一部（幅約 3m、高さ 2.5m）がちぎれ、東方向に飛散していた。

⑧ 東側に飛散したシャッター
(北西から撮影)

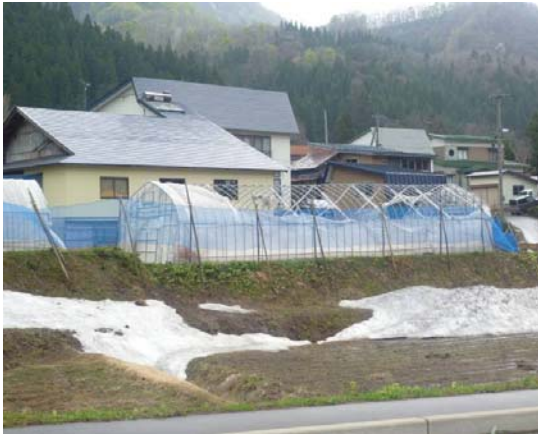
⑨ ビニールが飛散したビニールハウス
(東成瀬村役場提供：南から撮影)

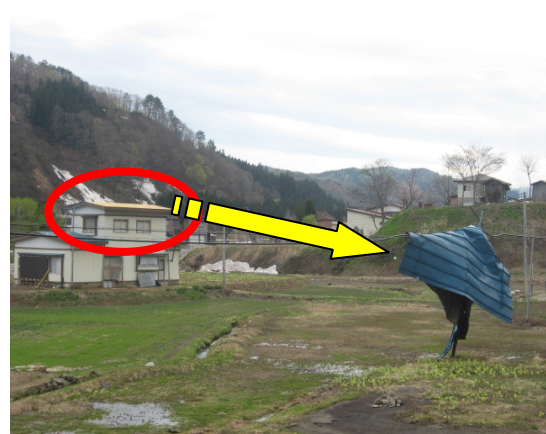
⑩ 北東方向に約 60m 飛散し、電線に
引っ掛かった住家のトタン屋根
(東北東から撮影)

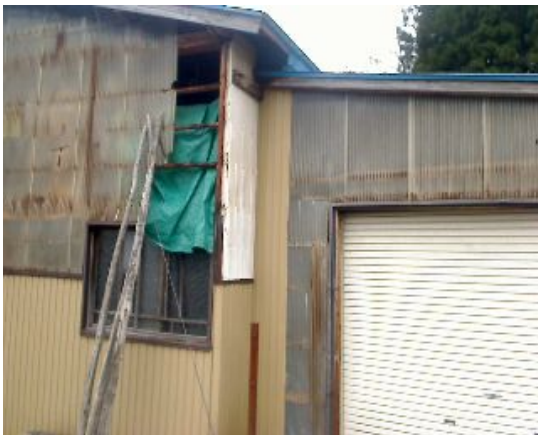
- ・ 13 時～14 時頃、家の中に居たところ、空が真っ黒になり、雨が降ってきた。その後に、急に強い風が吹いてきて雷が鳴り、ひょう（直径約 2cm）が降ってきた。
- ・ 風の強い時間は 5 分程度と感じた。風の音は分からない。
- ・ 物置小屋の外壁が飛散していた。

⑪ 外壁が剥離した物置小屋
(南から撮影)

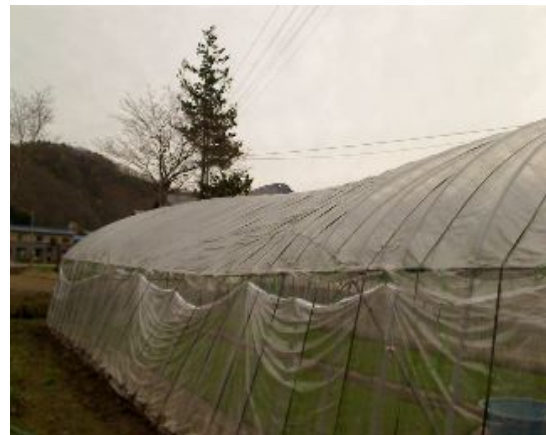
- ・ 空が真っ黒になり風が強くなって、少し時間をおいてからひょうが降った。
- ・ 13 時頃、外に出てみると、トタンの破片やビニールなどが転がりながら、東方向へ飛ばされるのを目撃した。
- ・ ビニールハウスのパイプ部分が東方向に変形し、ビニールがめくれていた。

⑫ 東側に変形したビニールハウス
(南西から撮影)
