平成23年5月28日に石垣市字大浜と同市 字白保で発生した突風について

(調査結果報告)

平成23年6月9日

石垣島地方气象台

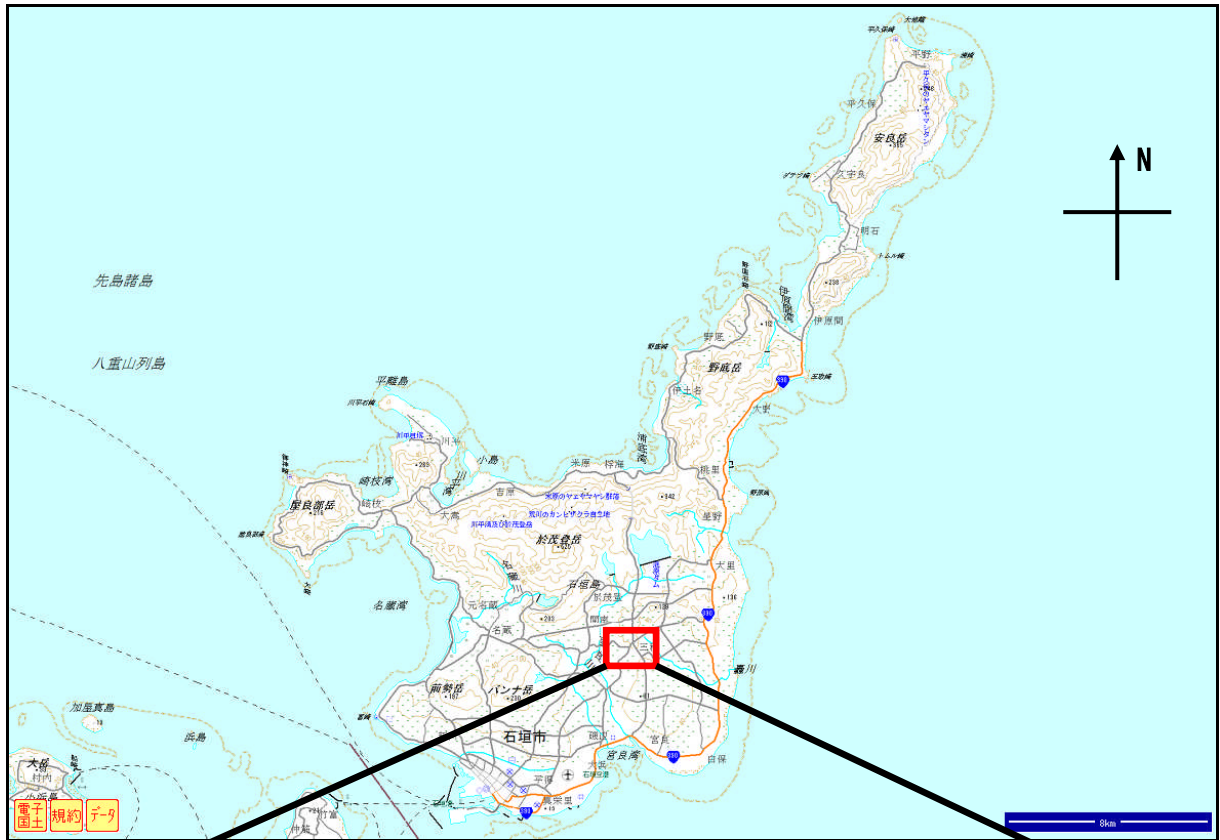
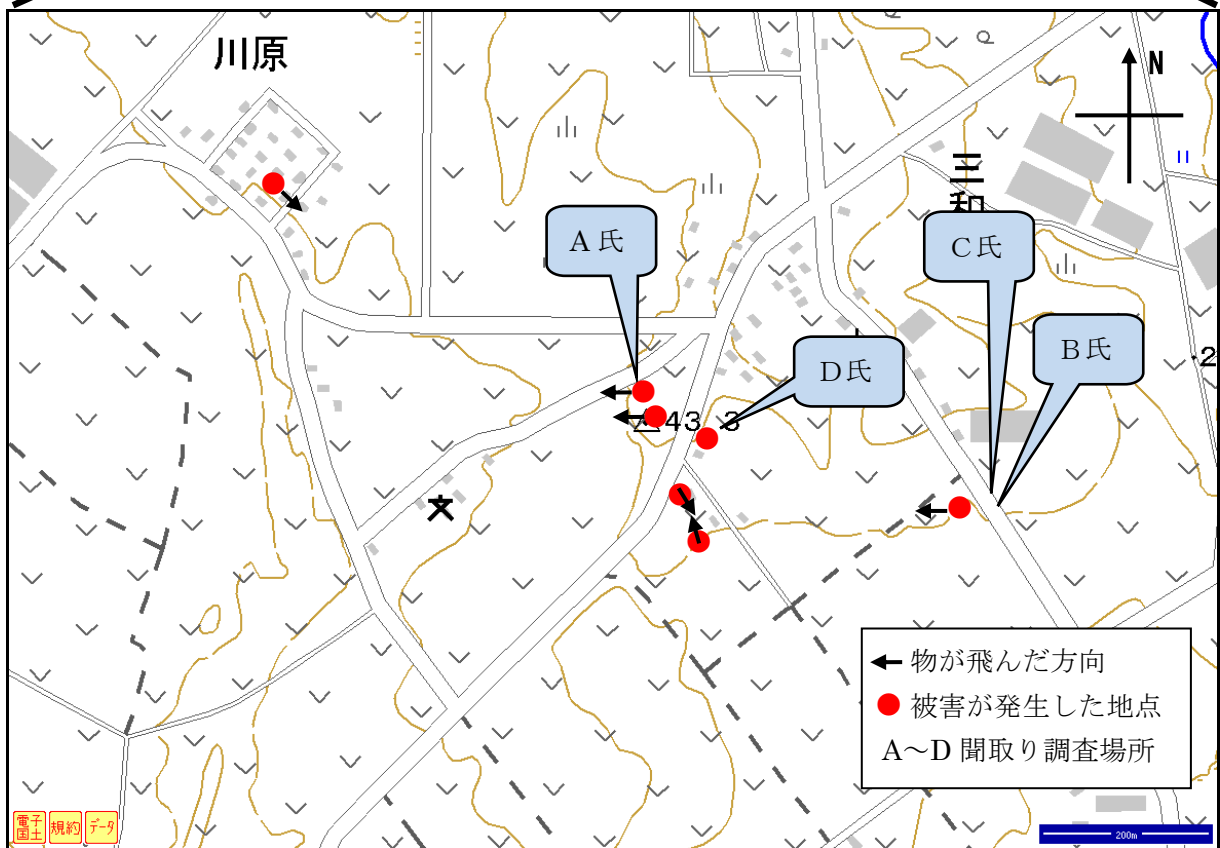
図1 被害状況分布図

- ・車の移動や横転：3 台
- ・住家の窓ガラス破損：1 棟
- ・倉庫の一部破損：2 箇所
- ・小屋の一部破損：1 箇所

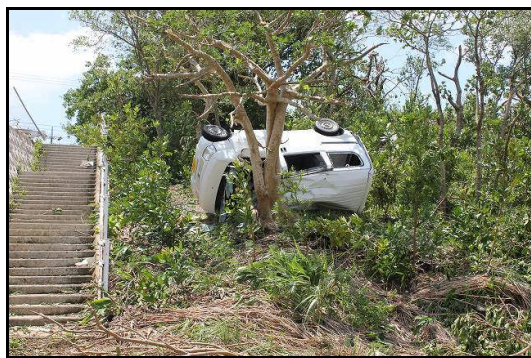
- ・風の音で目が覚めた。外を見ると普通乗用車の後部が逆立ちするように浮き上がるのを見た。後で確認したところ、5～6m 移動した場所に横転していた。また、別の軽自動車が約 20m 西側に飛ばされていた。

① 吹き飛ばされた車両 (三川団地)

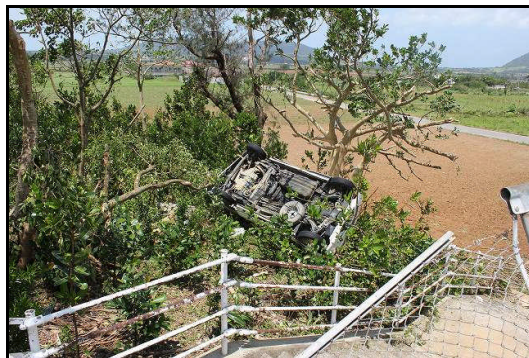
② 吹き飛ばされた車両 (三川団地)

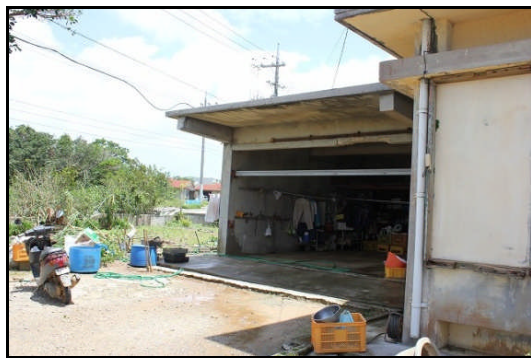
③ 倉庫の引き戸が吹き飛ばされた民家

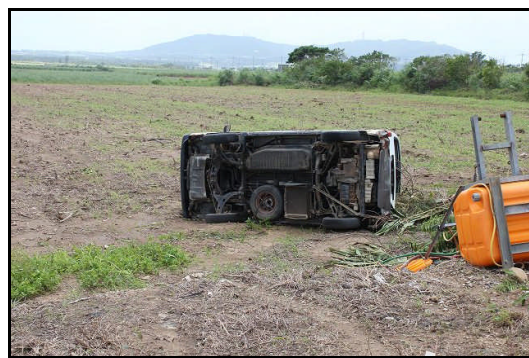
- ・5 時頃にダンプカーが通過していくような音が聞こえた。その後、近くの畑付近に駐車していた軽自動車が横転して 5～6m 移動していた。

④ 横転した車両 (三和集落)

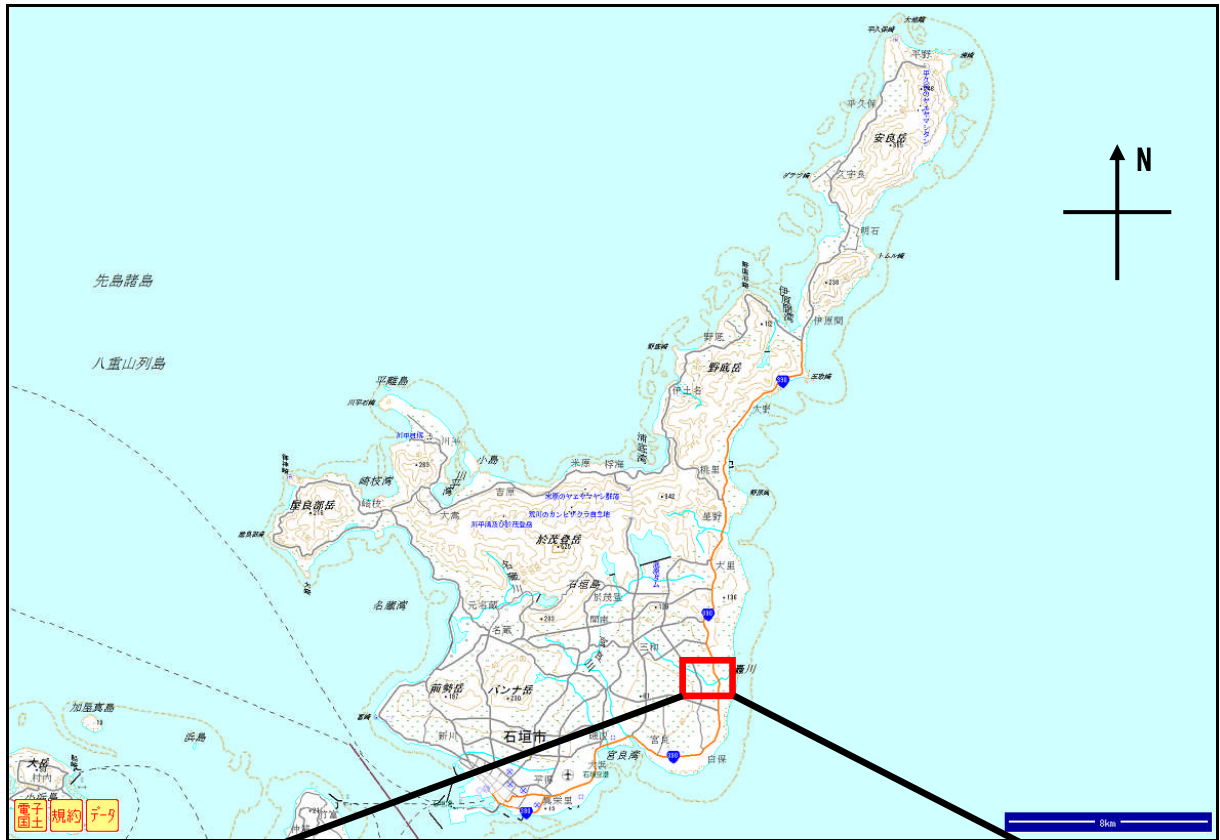
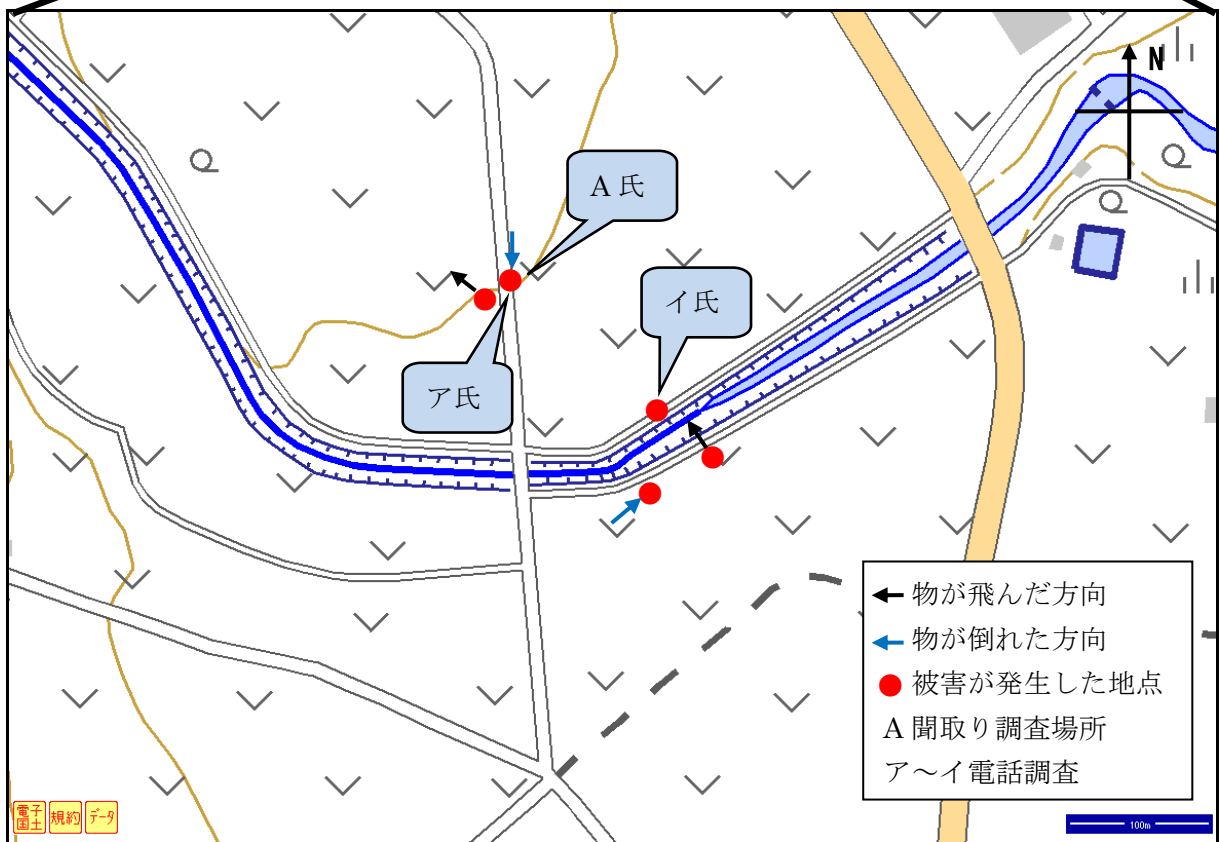
図3 被害状況分布図

- ・電柱の折れ：1箇所
- ・強い樹木の幹折れ：1箇所
- ・農場内の管理倉庫：1棟全壊
- ・ビニールハウスの変形：1箇所

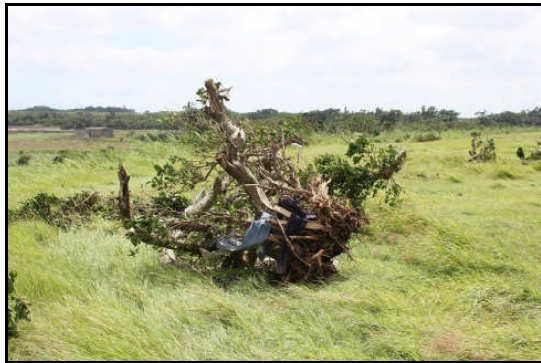
- ・強い樹木の幹折れがあった。

①吹き飛ばされた木 (字白保)

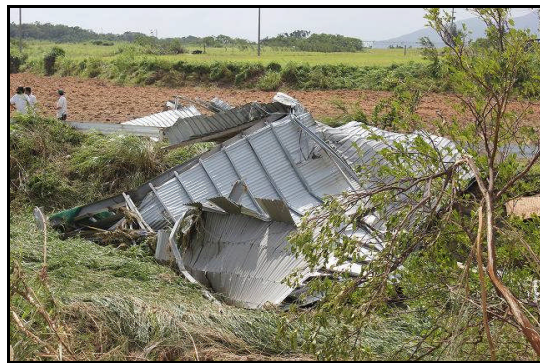
②吹き飛ばされた倉庫の屋根 (轟川周辺)

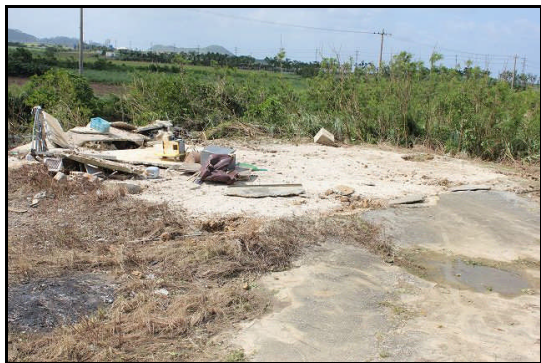
④倉庫があった場所 (轟川周辺)

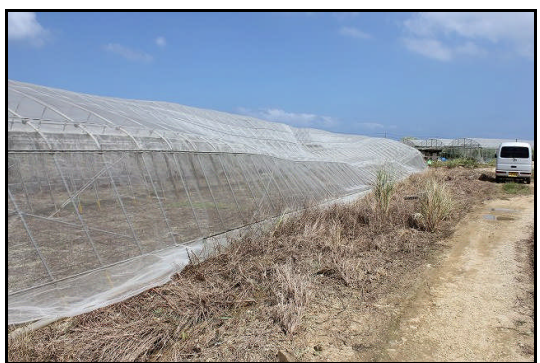
③押しつぶされたハウス (轟川周辺)
