災害現地調査報告

平成23年6月25日に鹿児島県南九州市で発生した
突風について

平成23年6月28日

鹿児島地方気象台

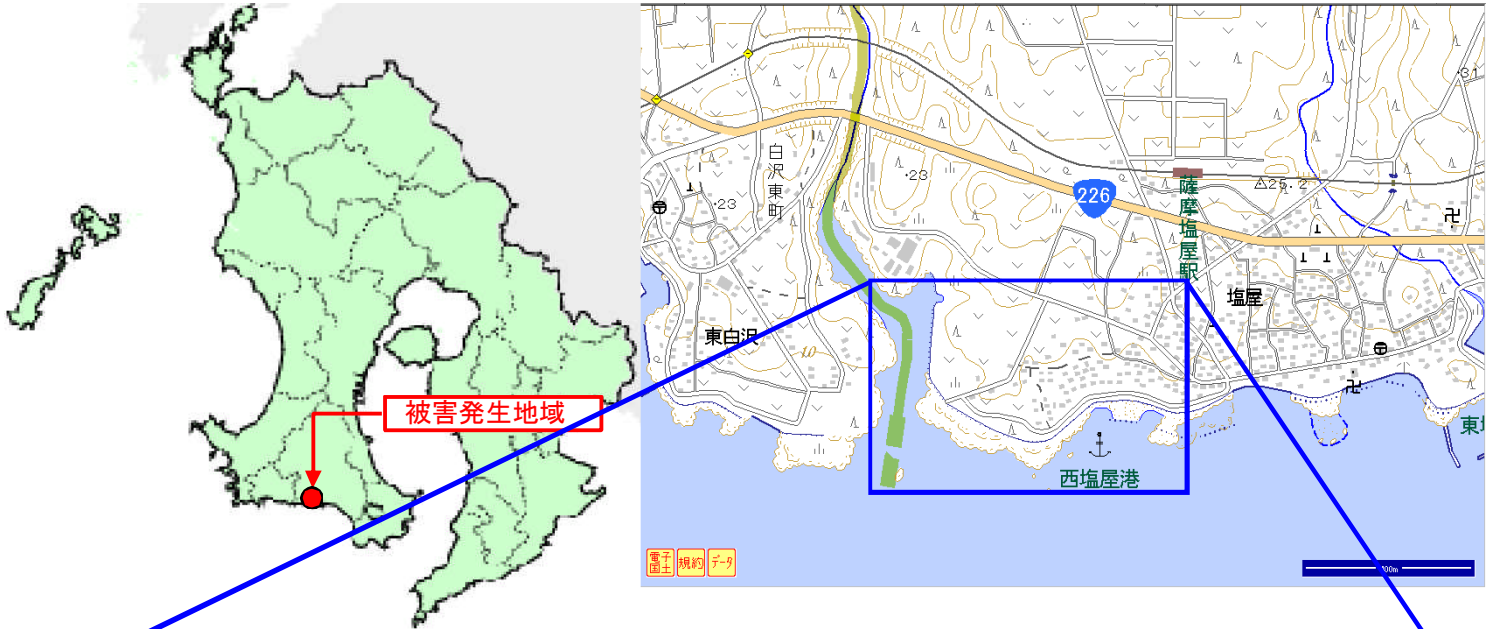
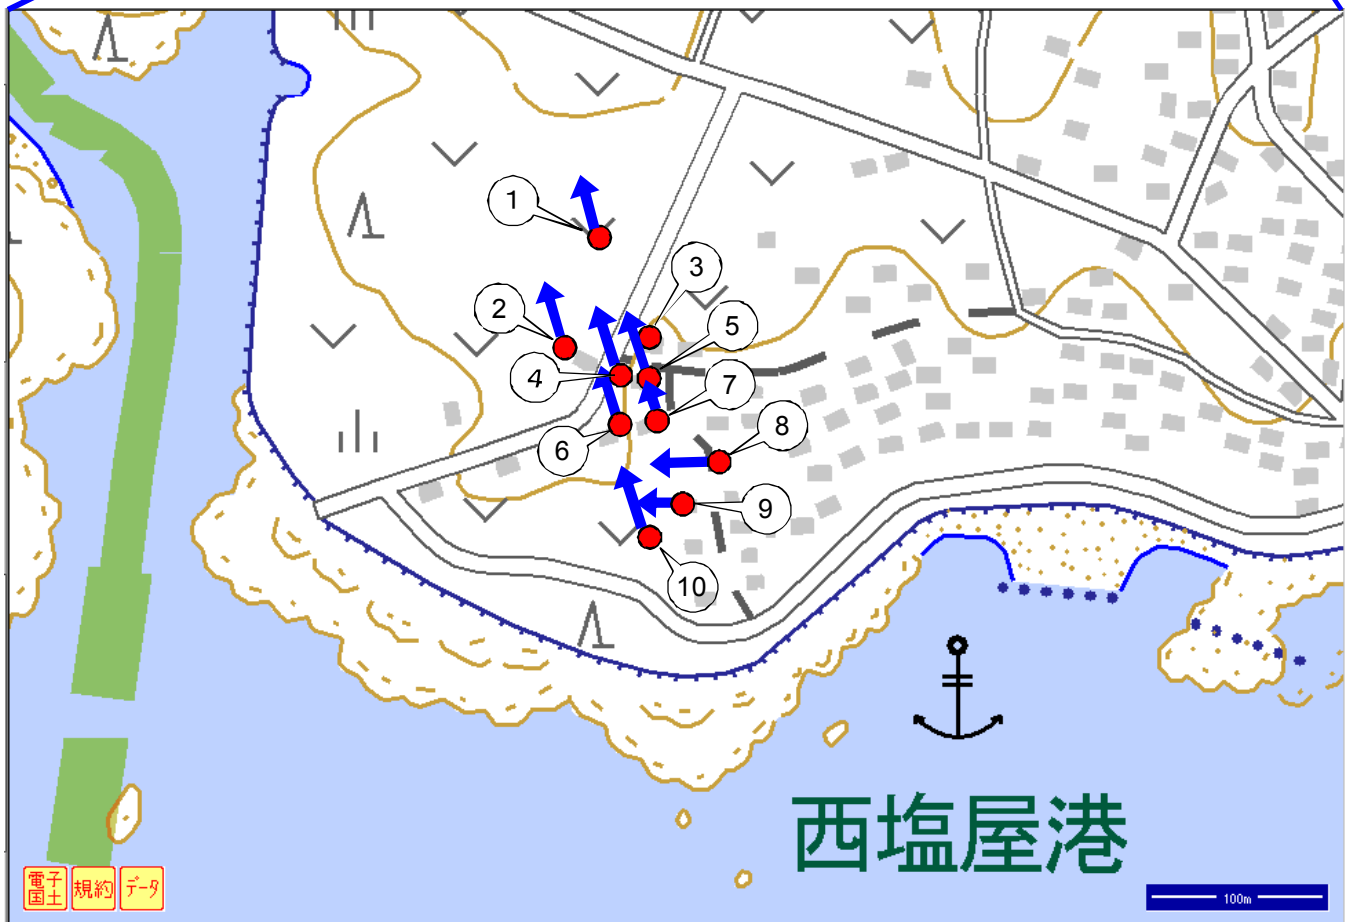
被害分布図

現地調査の結果、被害範囲は長さ約200m、幅約50mであった。

●被害発生場所 ← 飛散又は倒壊方向 数字は写真番号と対応

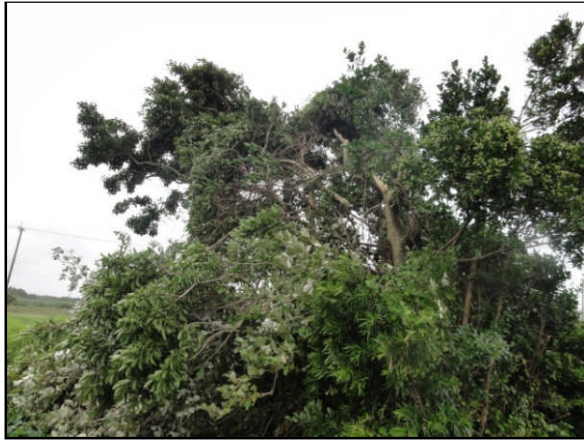
①樹木の枝折れ(北側から撮影)

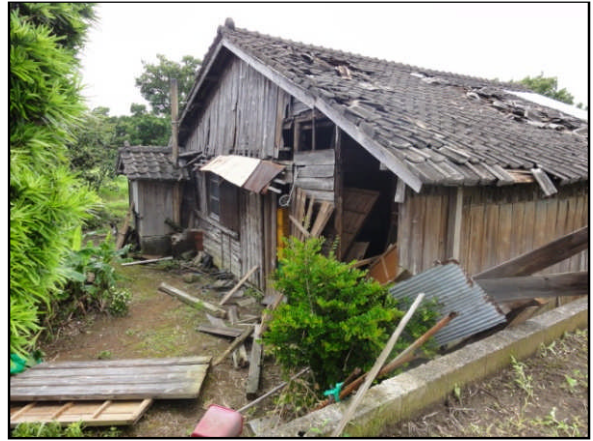
②非住家の壁と屋根瓦の損壊(北東側から撮影)

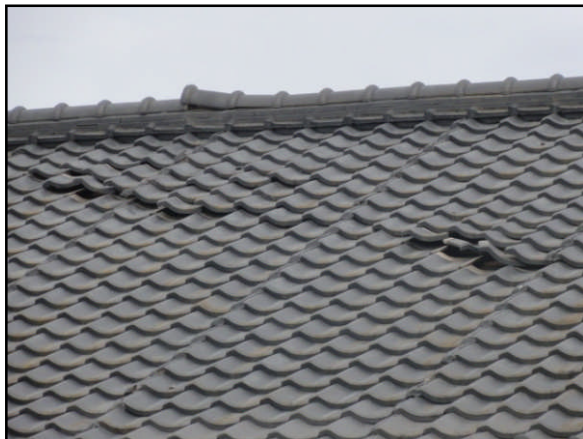
③屋根瓦の捲れ(北側から撮影)

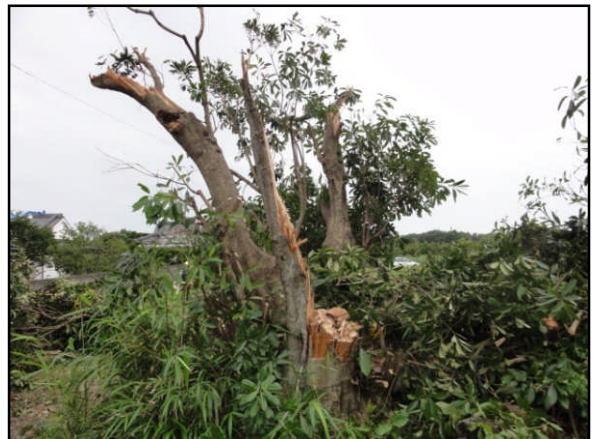
④樹木の枝折れ(北側から撮影)

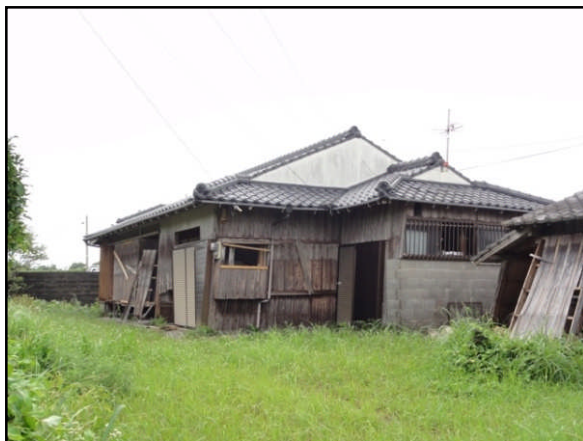
⑤非住家の損壊(東側から撮影)

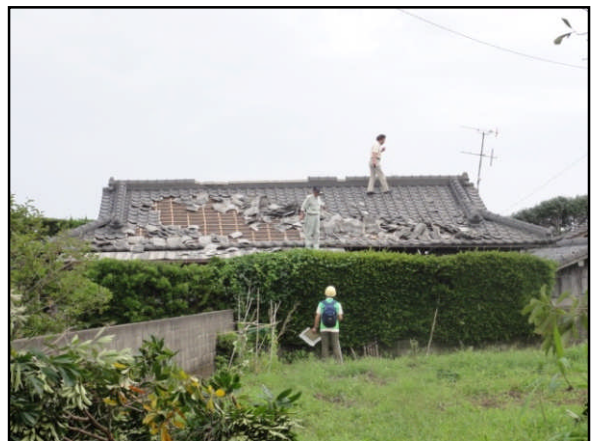
⑥住家の屋根瓦の落下(北側から撮影)

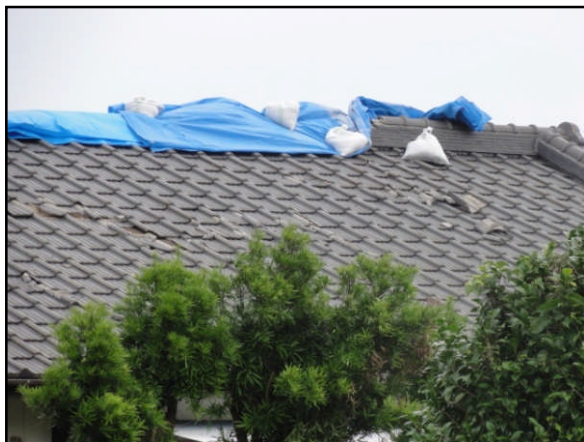
- ・複数の非住家で一部損壊がみられた。
- ・複数の住家で屋根瓦の捲れや落下があった。
- ・一棟の住家で屋根瓦が飛散していたが、周辺の状況からF1の可能性は低いとみられる。

⑦住家の屋根瓦の飛散(北側から撮影)

「A氏（被害場所⑦）」

19時のニュースが始まった直後に壁に物が当たる音がした。別室から父親が瓦が飛んだと話すので、家の裏窓から外を見ると瓦が飛散していた。風の異音や雷には気づかなかった。

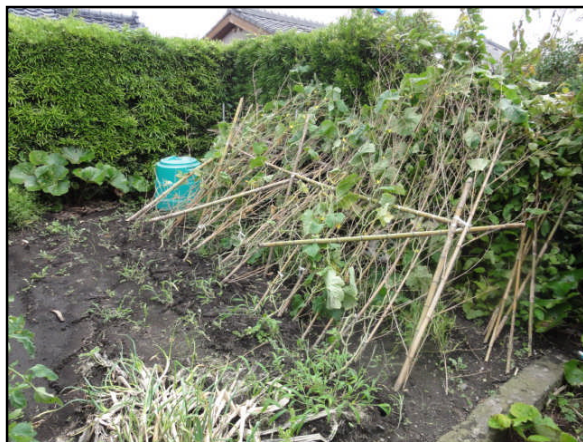
⑧農作物の倒伏(東側から撮影)

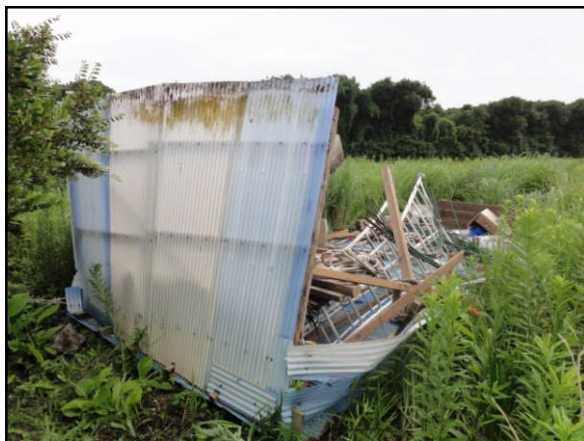
⑨小屋の倒壊(東から西に飛ばされる)

19時頃、強い雨と雷はあったが、風の音はしなかった。20時頃に⑨の小屋が吹き飛んだのを確認した。

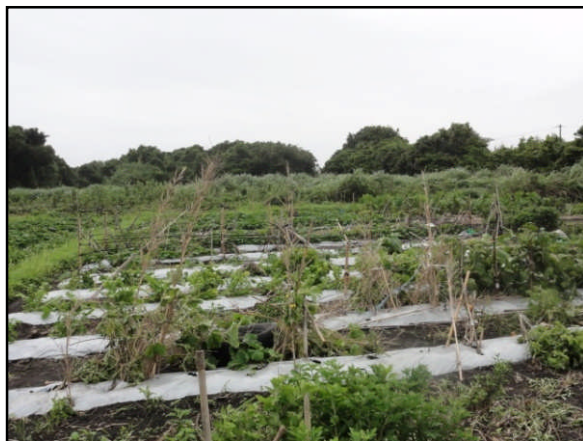
⑩農作物の倒伏(北北西側に倒れている)
