現地災害調査速報

平成23年7月5日に新潟県燕市及び三条市で発生した
突風について

平成23年7月13日

新 潟 地 方 気 象 台
東 京 管 区 気 象 台

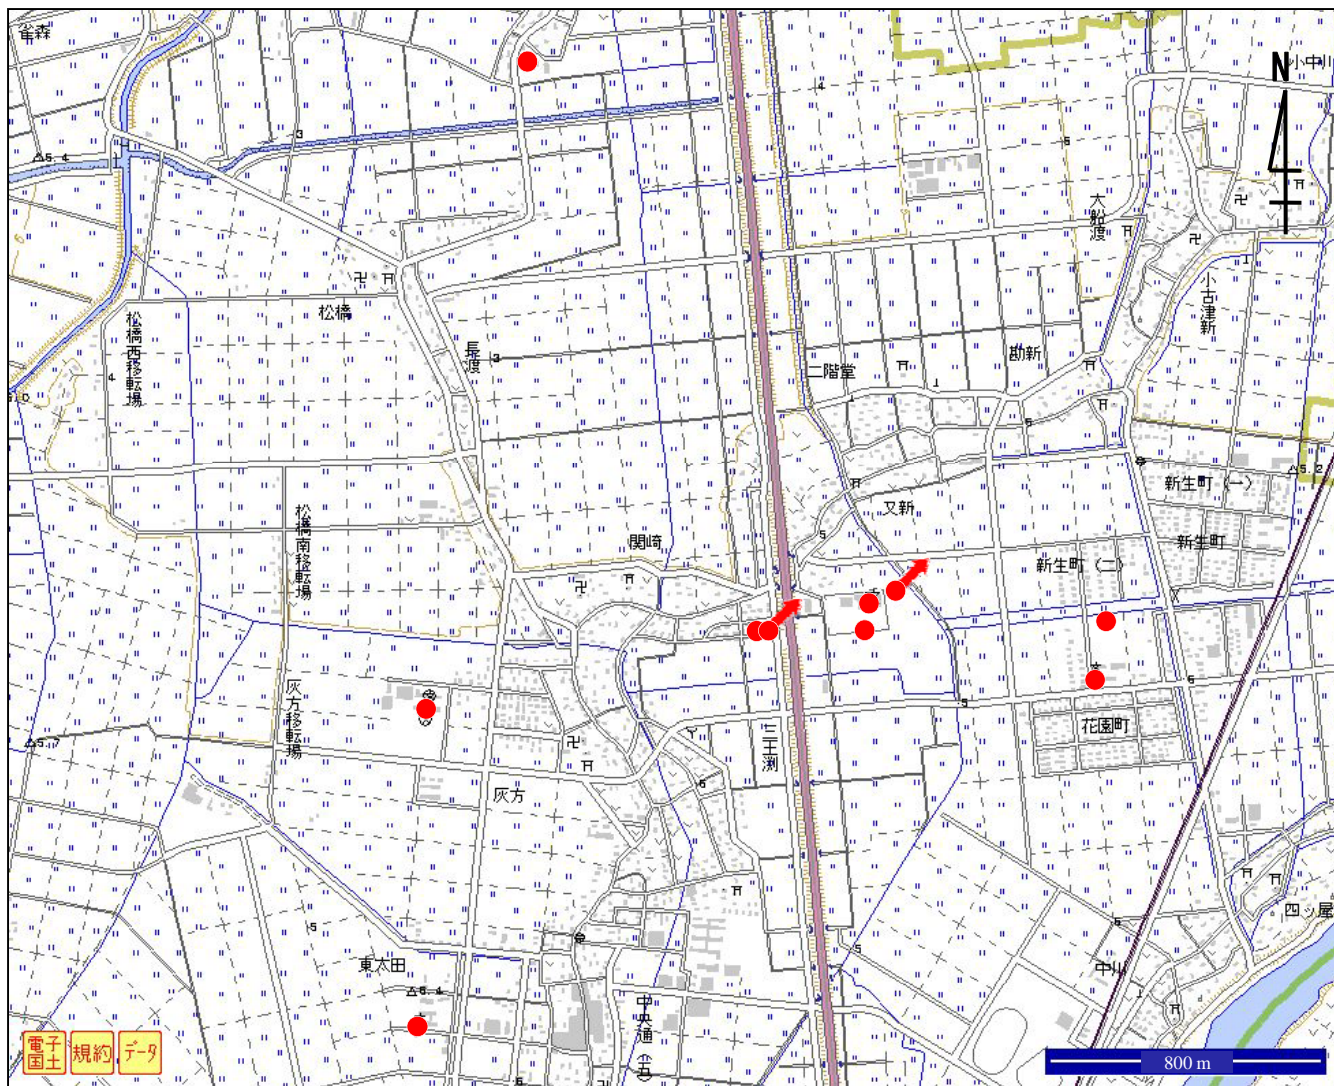
拡大図①（燕市）

この突風をもたらした現象はガストフロントの可能性が高いと判断した。

現地調査の結果、被害範囲は長さ2.8km、幅2.0kmであった。

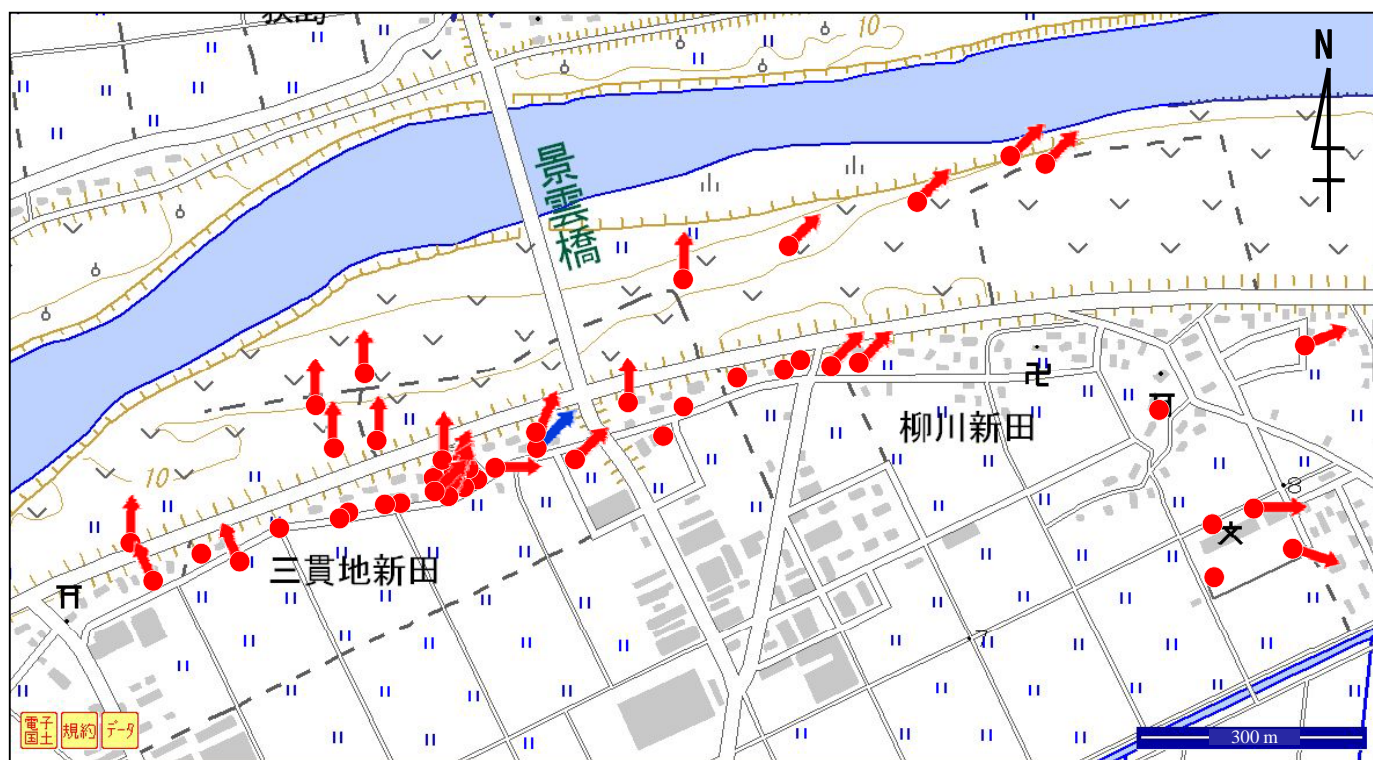
拡大図②（三条市三貫地新田～柳川新田）

この突風をもたらした現象は、ダウンバーストと推定した。

- ・被害の発生時刻に被害地付近を活発な積乱雲が通過中であった。
- ・被害や痕跡から推定した風向分布に発散性がみられた。
- ・被害は、面的に分布していた。
- ・漏斗雲の目撃や耳に異常を感じたなどの竜巻を示唆する情報は得られなかった。

現地調査の結果、被害範囲は長さ1.6km、幅0.6kmであった。

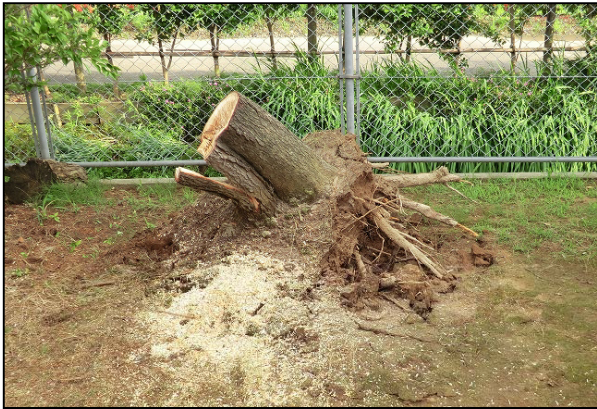
- ・瓦のめくれがあった。
- ・枝の折れがあった。
- ・根の弱い樹木が倒れた。

①燕市 根から倒れた樹木（北から撮影）

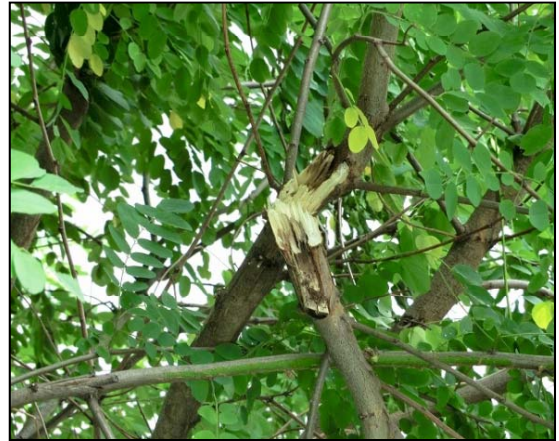
②燕市 折損した枝（北西から撮影）

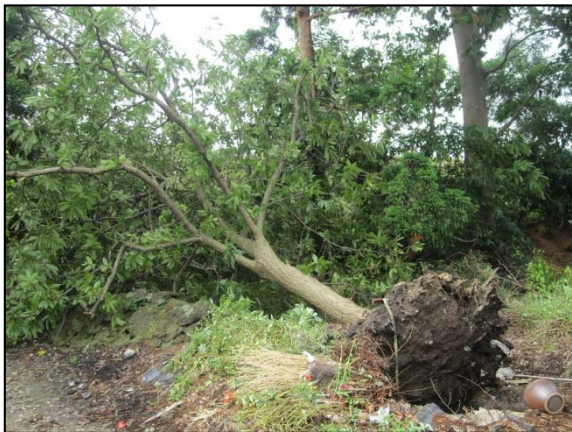
- ・瓦のめくれがあった。
- ・根の弱い樹木が倒れた。

③三条市 根から倒れた樹木
（南南西から撮影）

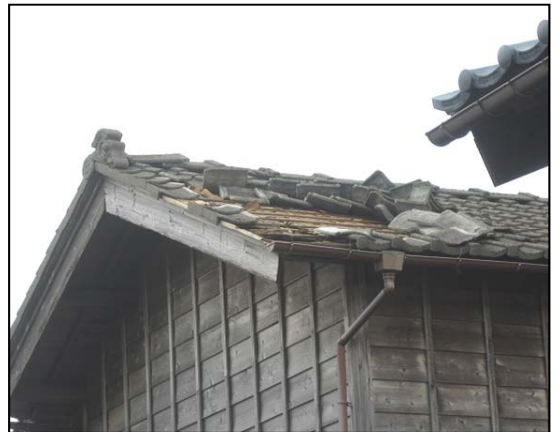
④三条市 めくれた屋根瓦（南西から撮影）

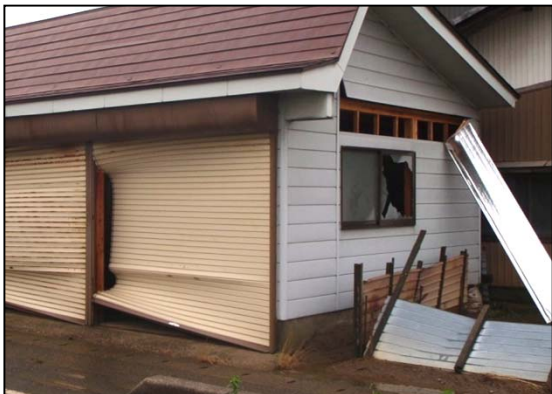
⑤三条市 シャッター、窓、外壁等の被害
があった家屋（南東から撮影）
【三条市役所提供】

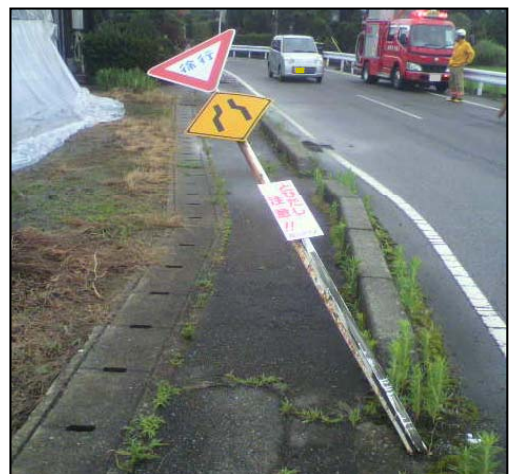
⑥三条市 傾いた道路標識（南西から撮影）
【三条市役所提供】

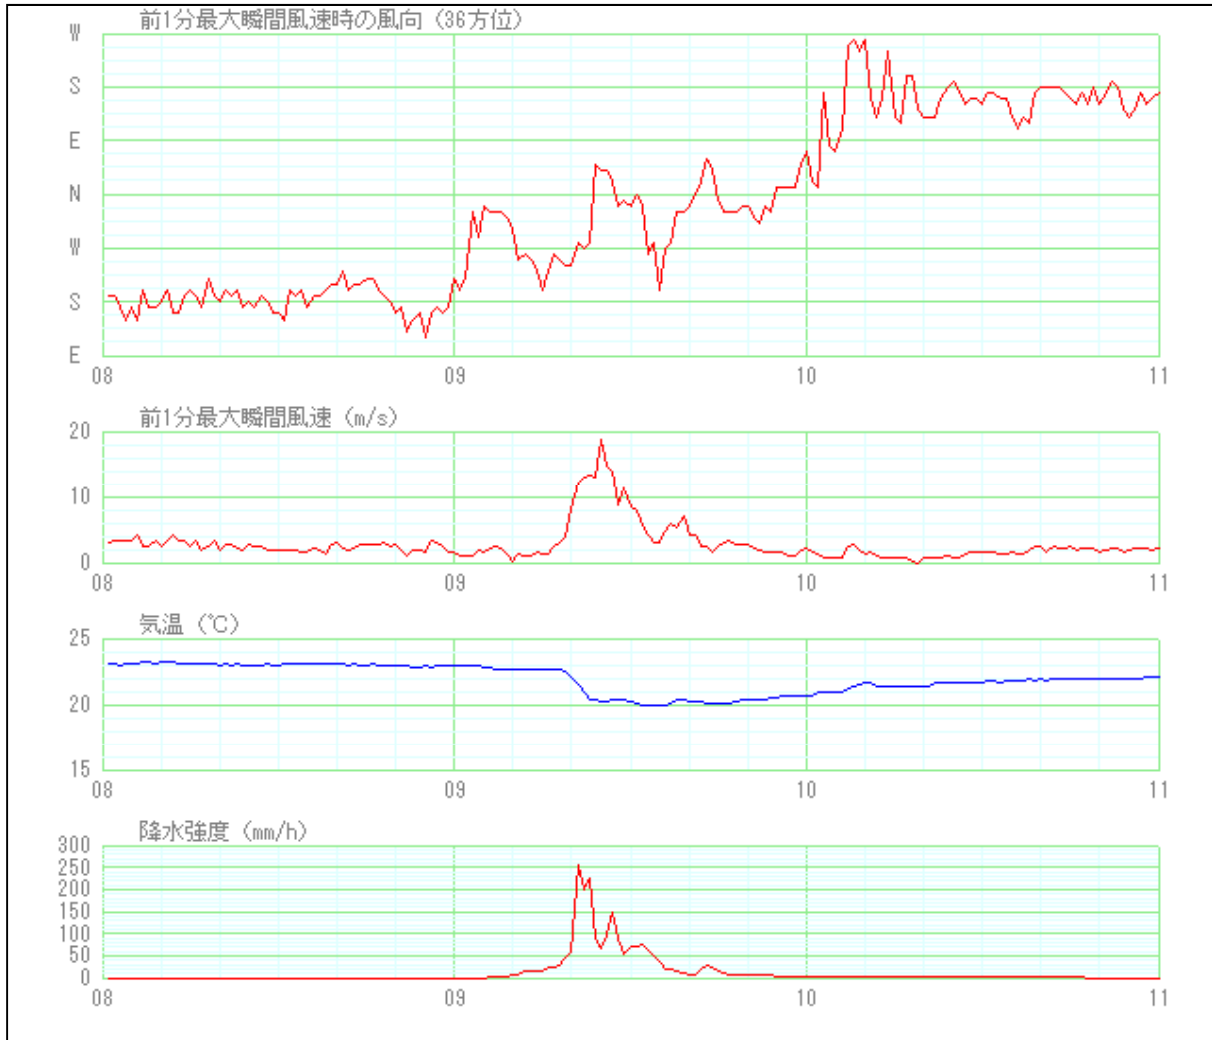
三条地域気象観測所 時系列データ

- ・被害の発生時刻に被害地付近を活発な積乱雲が通過中であった。
- ・被害地に近い三条地域気象観測所の観測データで、ガストフロント通過時に特徴的な風速の急増、風向の急変、気温の急下降が9時20分頃にみられた。
- ・風が最も強かったのは9時20分頃で15～20分くらい続いたとの証言があった。
- ・漏斗雲の目撃や耳に異常を感じたなどの竜巻を示唆する情報は得られなかった。
