災害現地調査報告

平成23年8月21日に長崎県平戸市の^{あづちおおしま}的山大島で発生した
突風について

平成23年8月29日

長崎海洋気象台

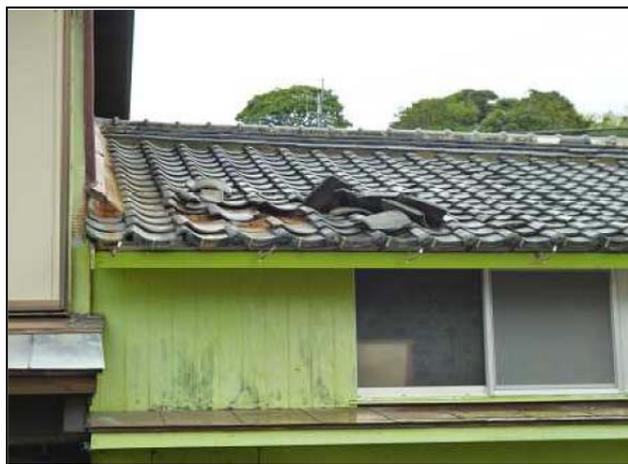
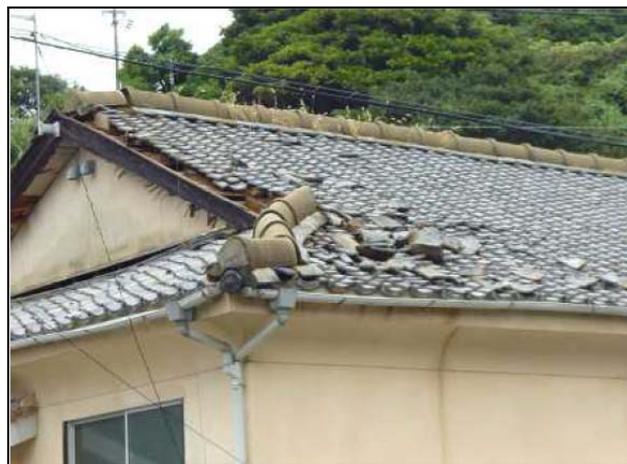
- ・住家の屋根瓦の捲れや落下があった。
- ・樹木の枝の折損があった。

住家被害：屋根瓦の捲れや落下 20棟

①住家屋根瓦の捲れ(撮影方向:北西)
写真提供:平戸市役所大島支所

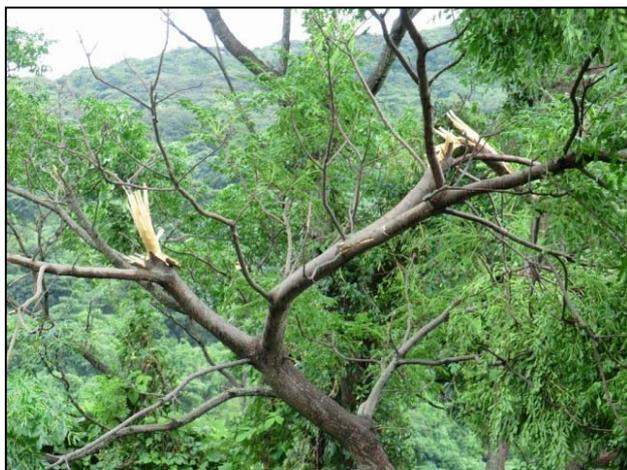
②樹木の枝折れ(撮影方向:北)

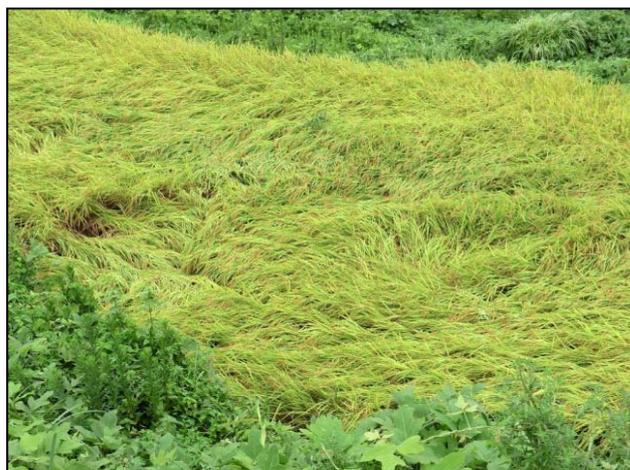
③様々な方向に倒れた稲(撮影方向:南)

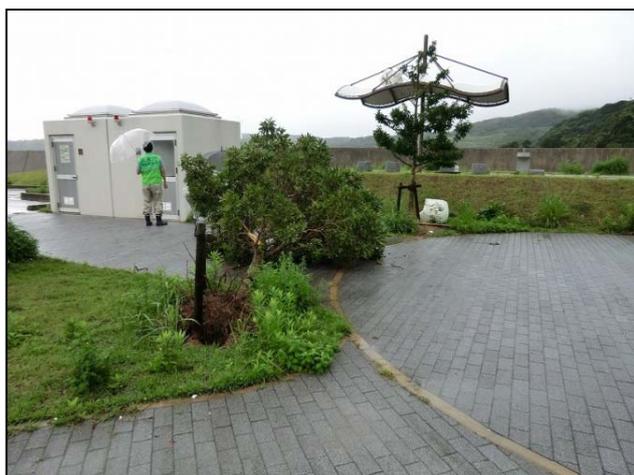
- ・複数の弱い樹木の幹折れがあった。

④樹木の幹折れ(撮影方向:北東)

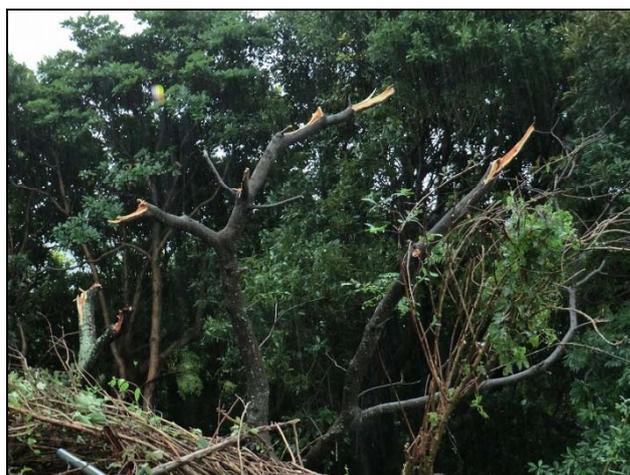
⑤樹木の枝折れ(撮影方向:南東)

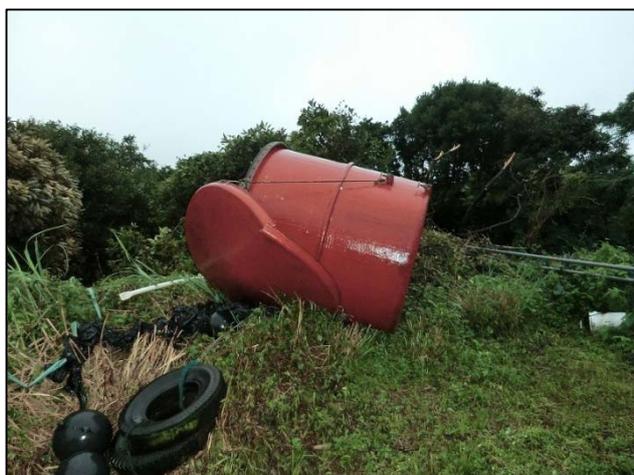
⑤飛ばされたタンク(撮影方向:南)

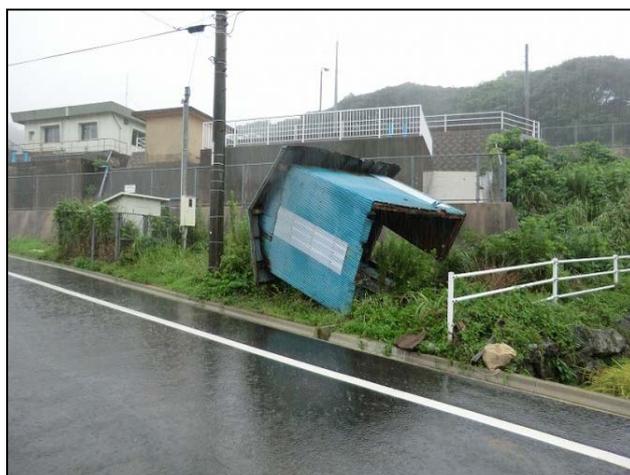
非住家被害：小屋の飛散など

⑥道路上に飛ばされた小屋(写真は片付けられた後) (撮影方向:北)
