現地災害調査速報

平成24年5月6日に茨城県常総市からつくば市にかけて
発生した突風について

平成24年5月11日
(平成24年6月8日更新)

水 戸 地 方 気 象 台
東 京 管 区 気 象 台
気 象 研 究 所

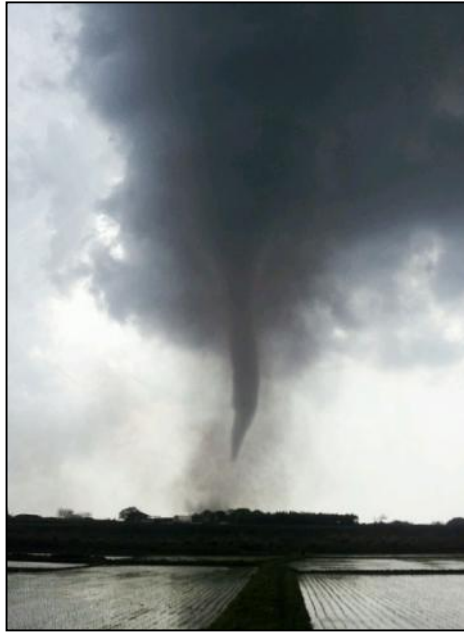
常総市からつくば市に被害をもたらしたと思われる竜巻
5月6日午後0時50分頃 つくば市平沢
(つくば市の住民撮影、共同通信社提供)

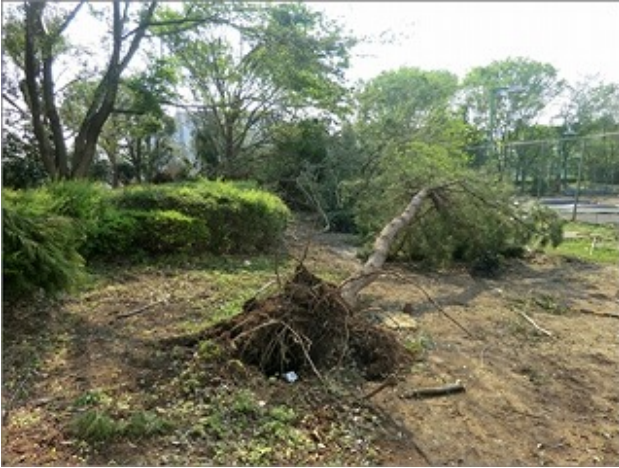
① 根元から倒れた樹木
（つくば市北原）

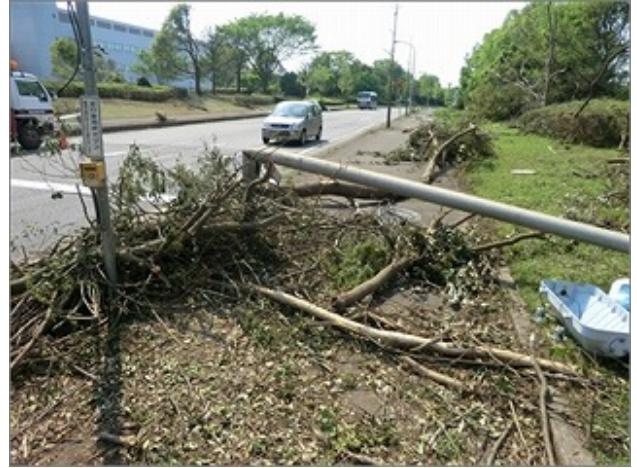
② 折れ曲がった信号機
（つくば市和台）

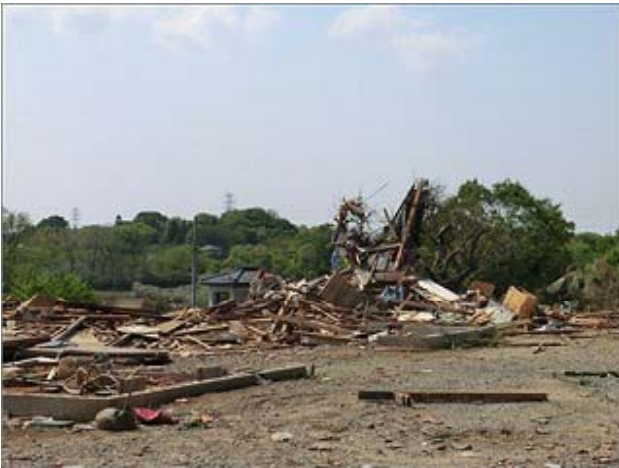
③ 全壊した家屋
（つくば市山木）

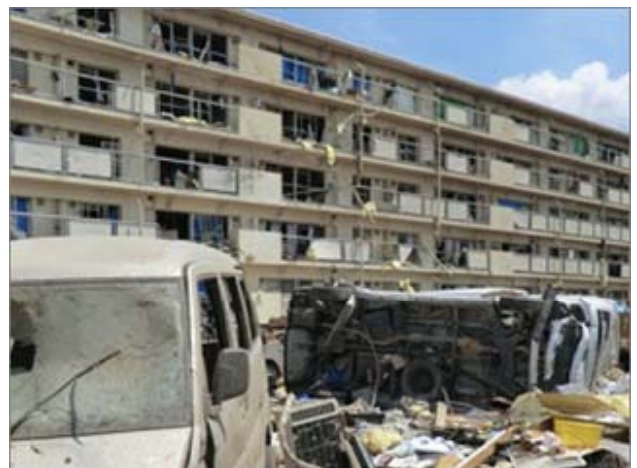
④ 飛散物により被害を受けた住宅等
（つくば市北条）

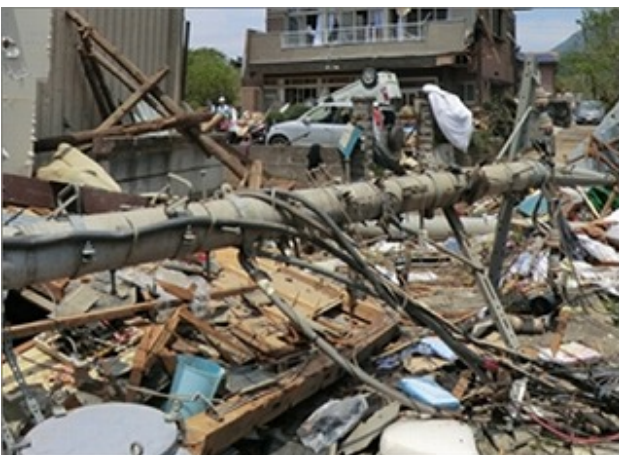
⑤ 倒れた電柱
（つくば市北条）

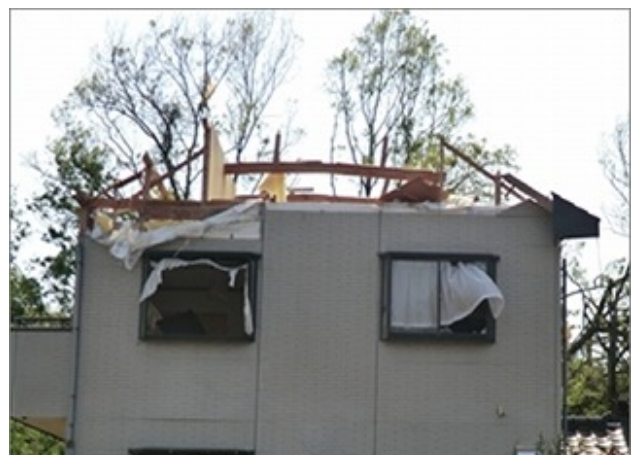
⑥ 屋根が吹き飛ばされた住宅
（つくば市北条）
