災害現地調査報告

平成25年3月18日に鹿児島県大島郡伊仙町で発生した
突風について

平成25年3月29日

鹿児島地方気象台

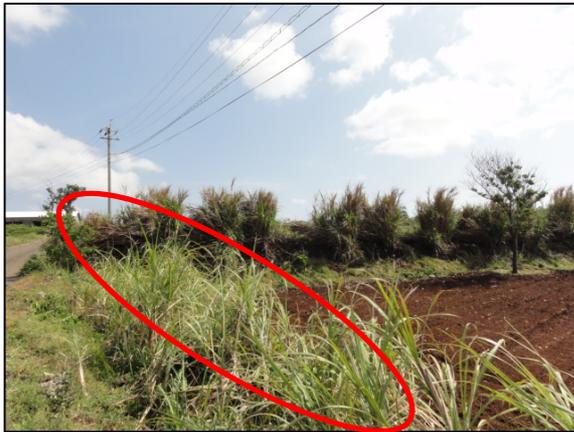
①倒伏した農作物(北北東に向かって撮影)

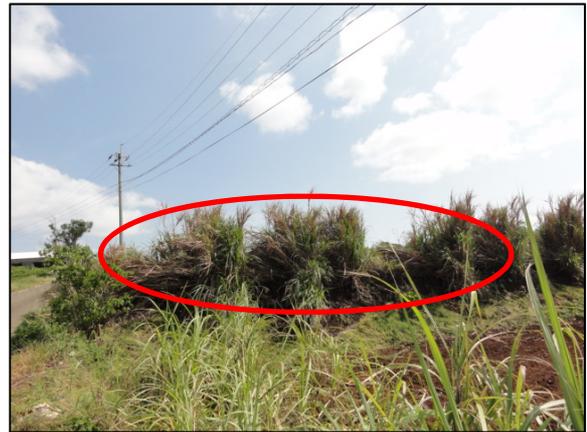
②倒伏した植物(北北東に向かって撮影)

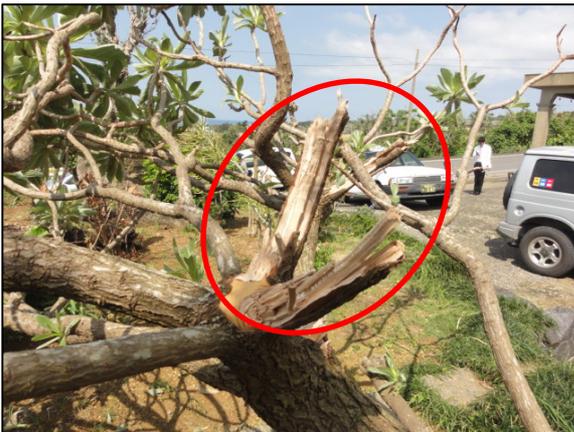
- ① 住家の屋根瓦のめくれがあった。
- ② 樹木の枝折れがあった。
- ③ 住家の窓ガラスが風圧により割れたが、周囲の状況からF1の可能性は低いと見られる。

③枝折れした樹木(西北西に向かって撮影)

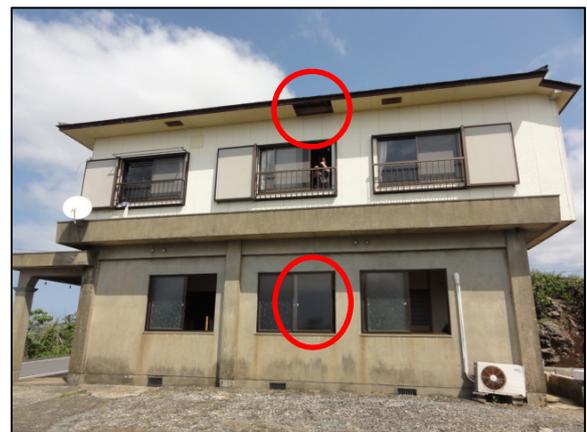
④窓ガラスが割れ、屋根のひさしが一部めくれた住家
(窓ガラスは補修済み 北に向かって撮影)

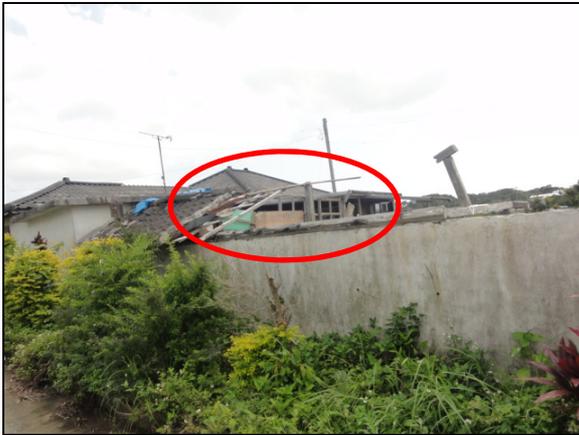
⑤屋根のトタンがめくれた牛舎
(東に向かって撮影)

12時45分頃（腕時計で確認）家の中でテレビを見ていた時、ボンと大きな音がした。屋外に出て見たが、風が強かったのですぐに家の中に入った。竜巻などは見ていない。風の音は前から強かったので、変化は良くわからない。家に被害は無かったが、近隣の牛舎（西南西に20～30m離れている）のトタン屋根が家の方に飛んで来ていた。

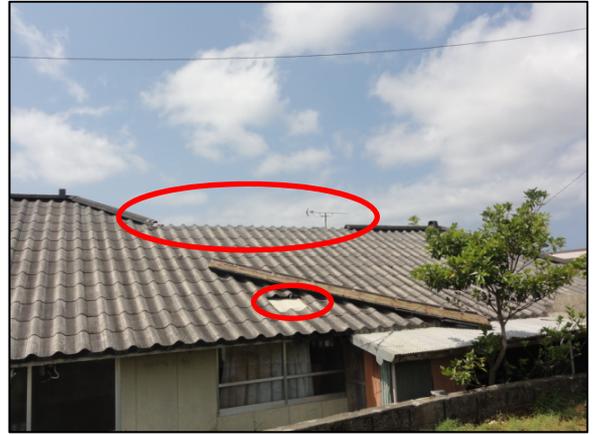
⑥屋根瓦がめくれた住家(西に向かって撮影)

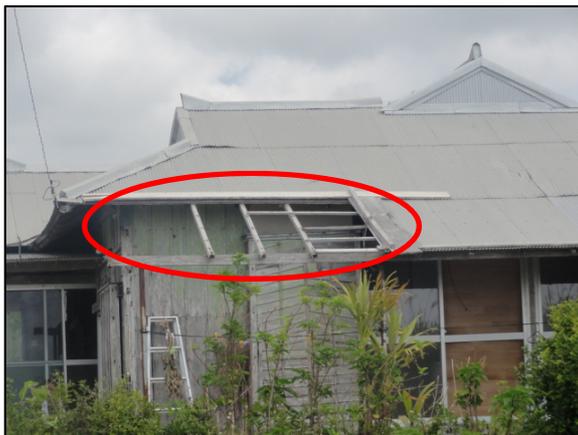
⑦屋根の一部が飛散した住家
(北に向かって撮影)

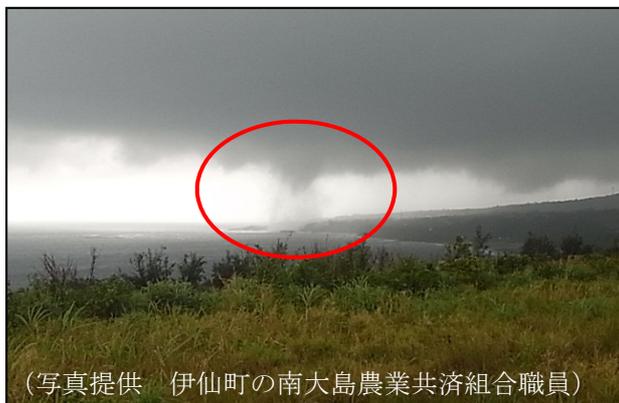
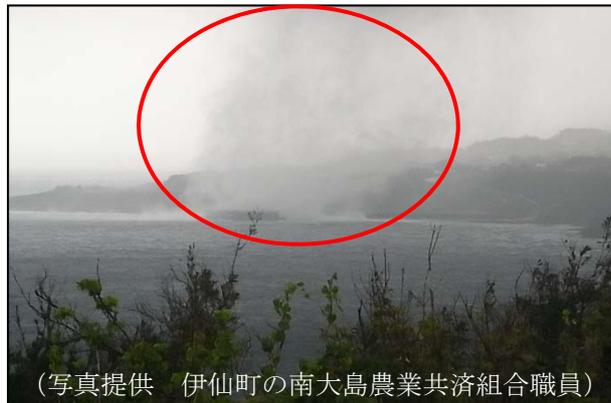
（4）漏斗状の雲を伴った竜巻の写真

海上に2つの雲の柱ができたのを確認した。1つはすぐに消えたが、もう1つは強まりながら、12時43分頃（携帯電話の通話記録から）上陸した。
