現地災害調査速報

平成25年9月15日に三重県志摩市で発生した
突風について

平成25年9月30日

津 地 方 気 象 台
東 京 管 区 気 象 台

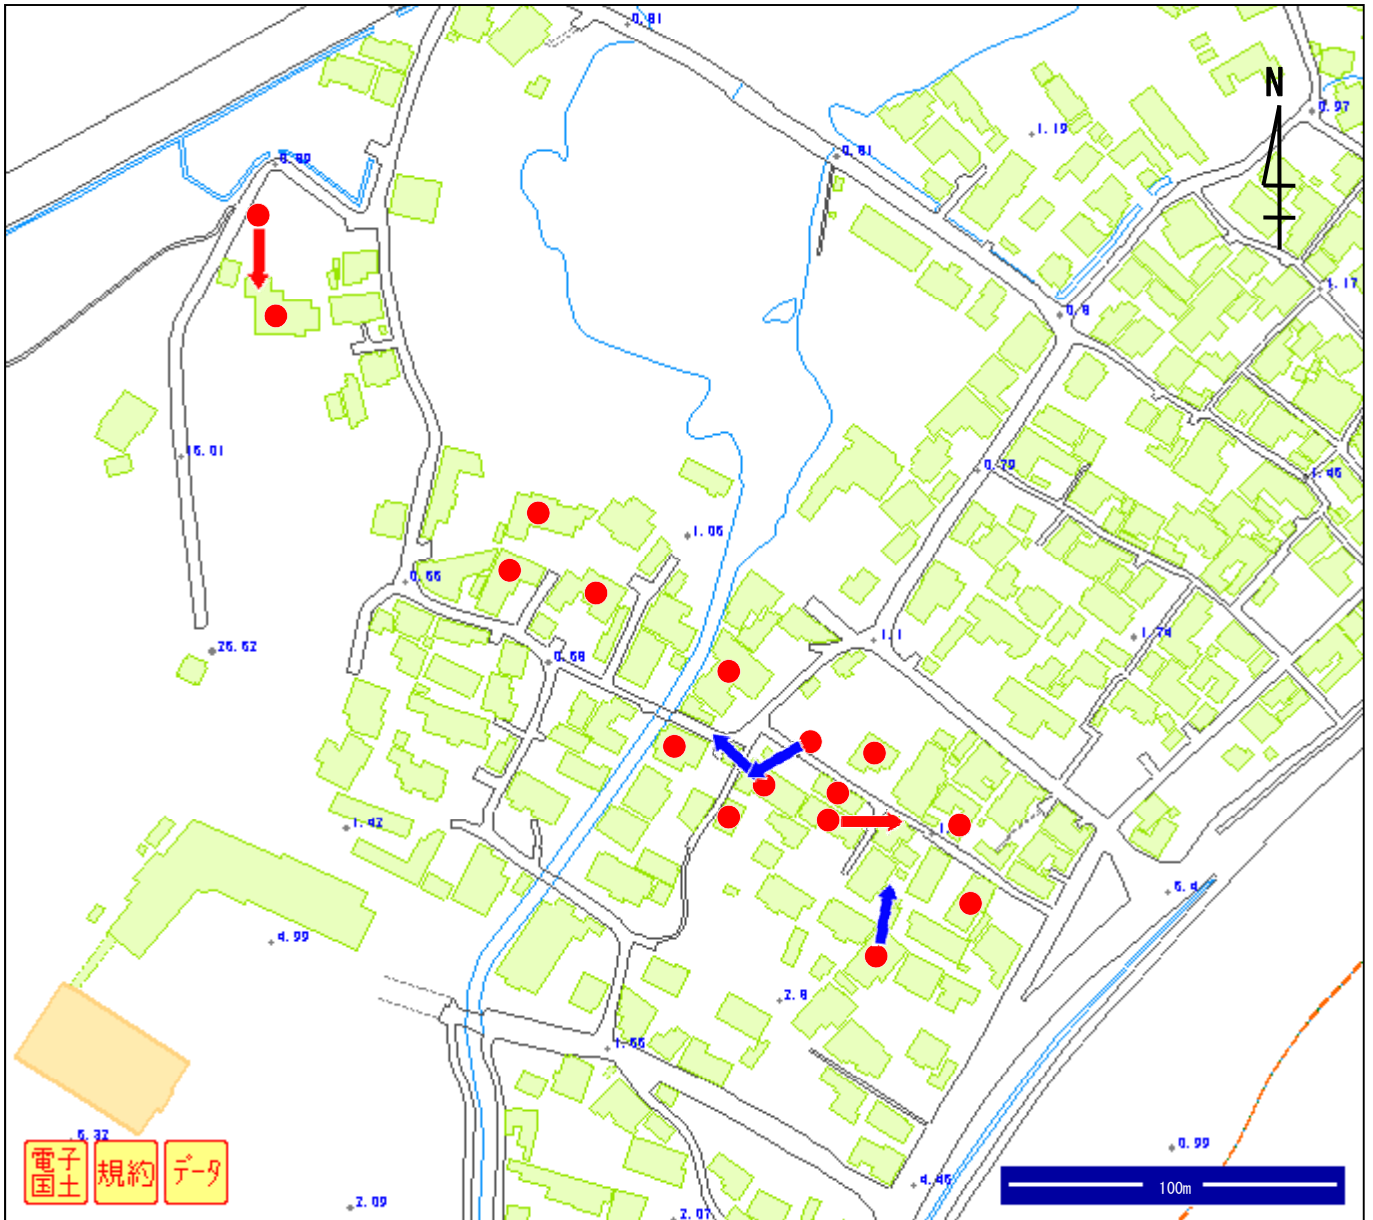
○被害発生地域拡大図（三重県志摩市志摩町片田）

現地調査の結果、被害範囲の長さは約0.3Km、幅は約60mであった。

- 被害の発生した地域
- ➡ 木や物が倒れた方向
- ➡ 屋根瓦や物が飛んだ方向

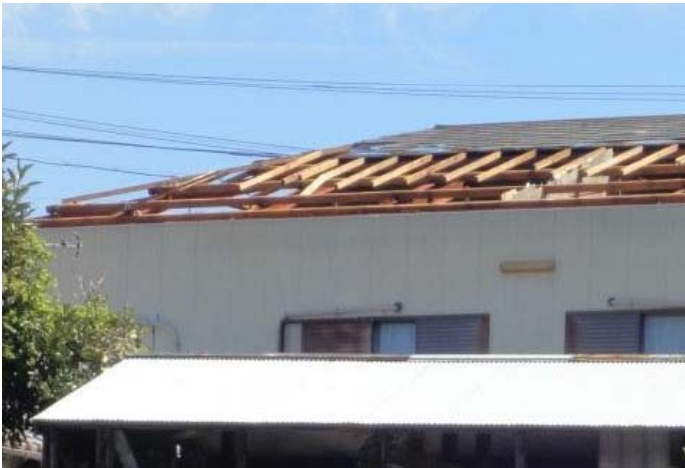
- ①住家の屋根瓦のめくれや落下が複数あった。
- ②住家のスレート屋根の飛散があった。

①スレート屋根が飛散した住家

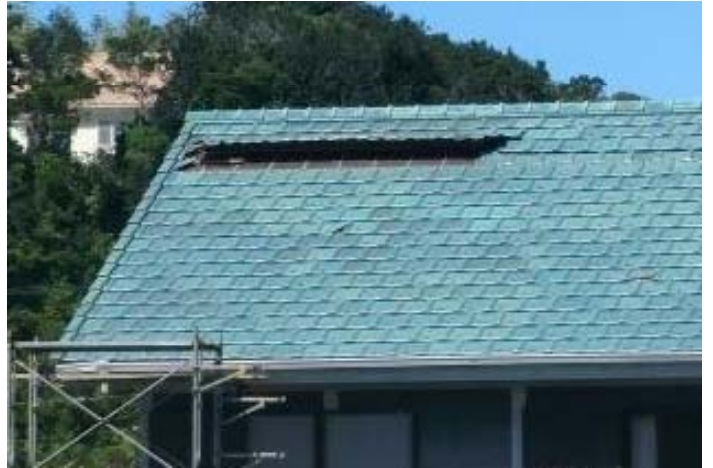
②屋根瓦がめくれた住家

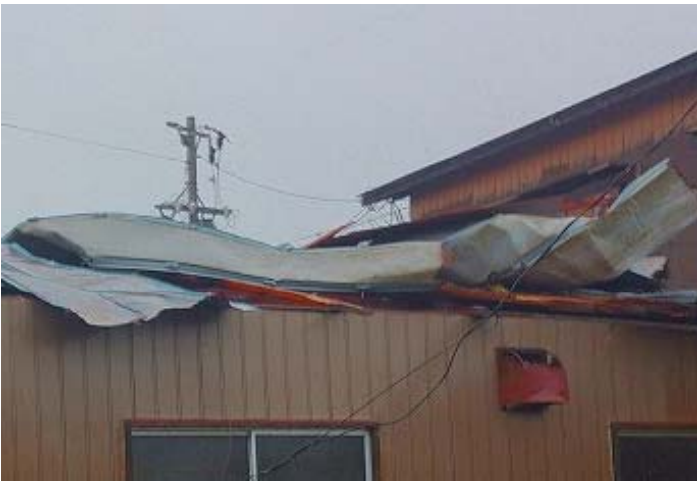
③屋根のトタンがめくれた非住家
【志摩市提供】

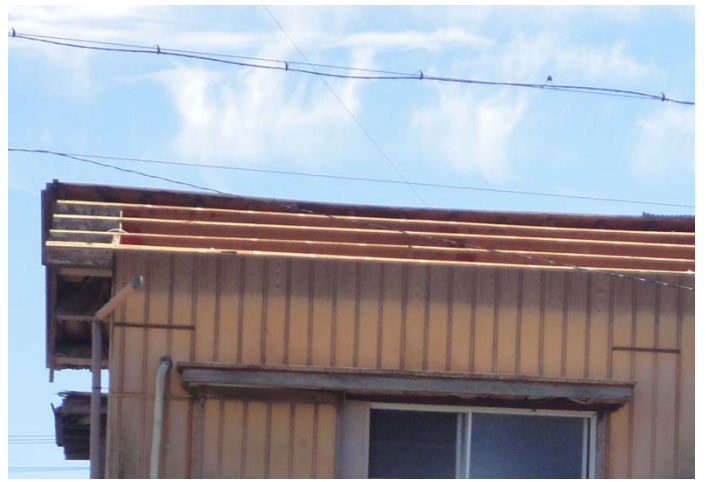
④屋根が飛散した住家

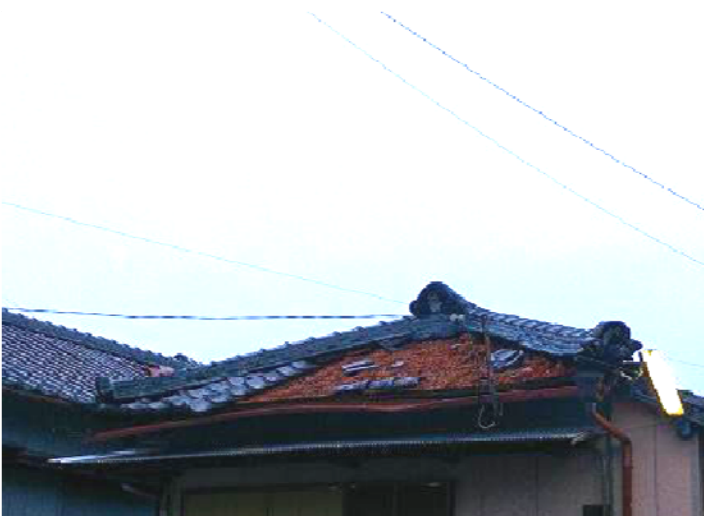
⑤屋根瓦が落下した住家
【志摩市提供】

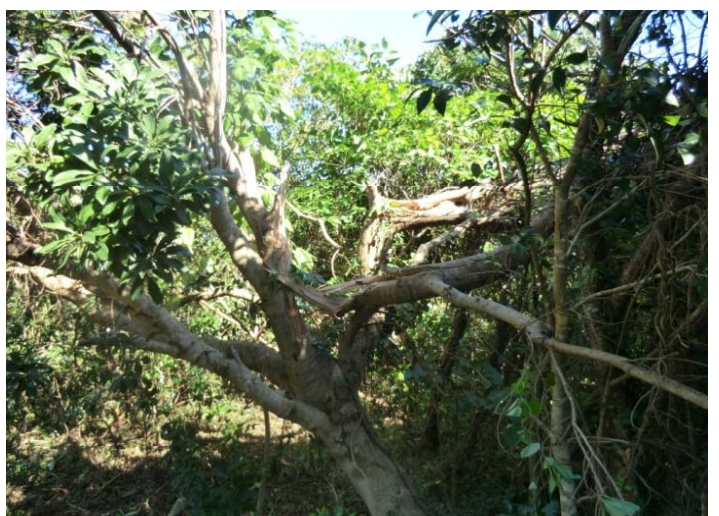
⑥幹が折れた樹木
