現地災害調査速報

平成25年9月15日に栃木県那須郡那須町で発生した突風について

平成25年9月30日

宇 都 宮 地 方 気 象 台
東 京 管 区 気 象 台

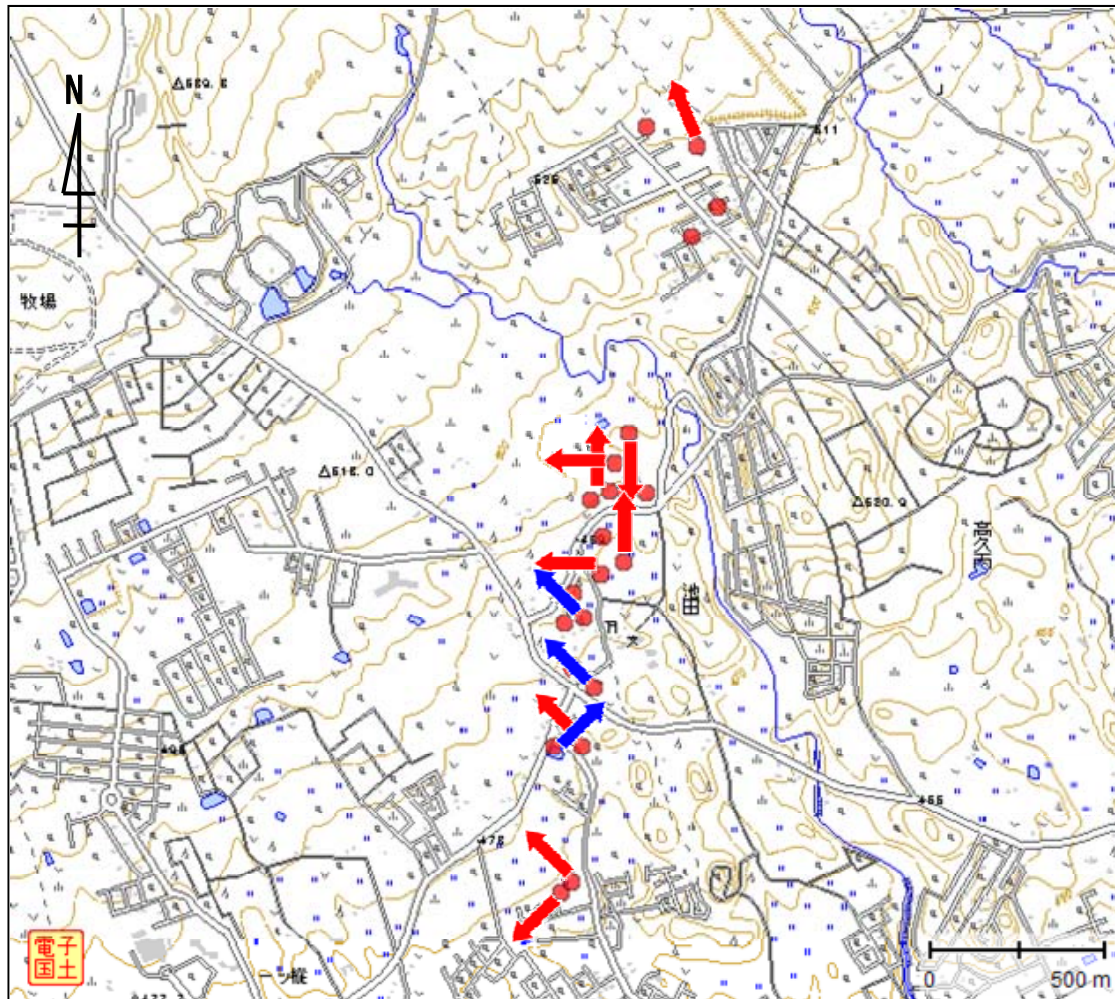
○被害発生地域拡大図（那須郡那須町高久丙）

現地調査の結果、被害範囲の長さは約2km、幅は約150mであった。

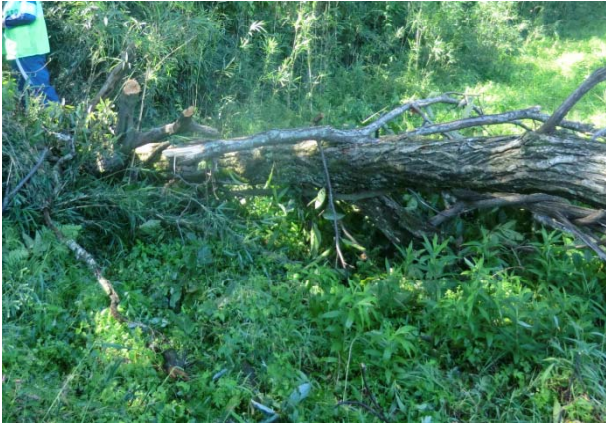
① 倒れた根の浅い樹木

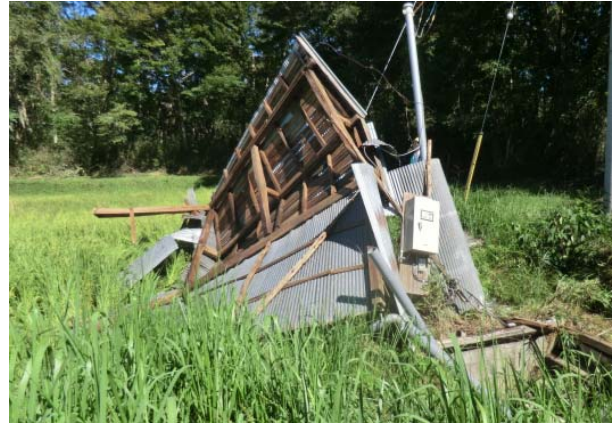
② 倒壊したポンプ小屋

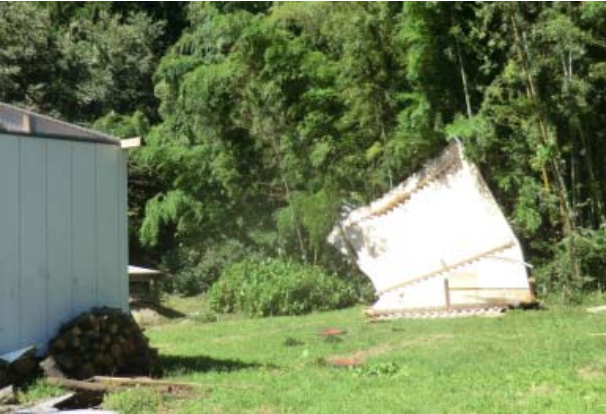
- ・22時30分頃、それまで降っていた強い雨が止み、ゴーという音が次第に近づいてきた。
- ・その後、外を確認したところ、倉庫のトタン屋根が20mくらい飛んでいた。

③ トタン屋根が約20m飛散した納屋

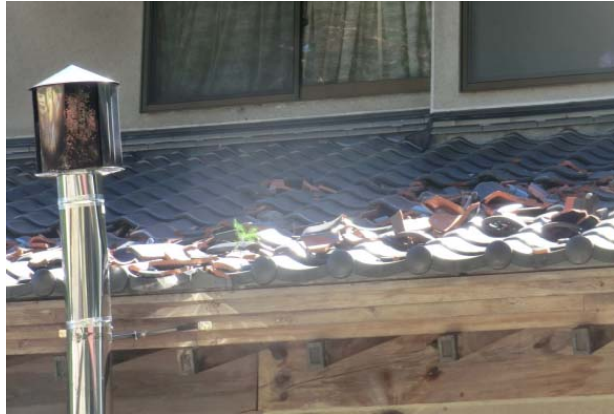
- ①住家の屋根瓦のめくれや落下が複数みられた。
- ②樹木の幹折れがみられF1の可能性はあるが、周囲の状況からF1との特定には至らなかった。

④ 屋根瓦がめくれた住家

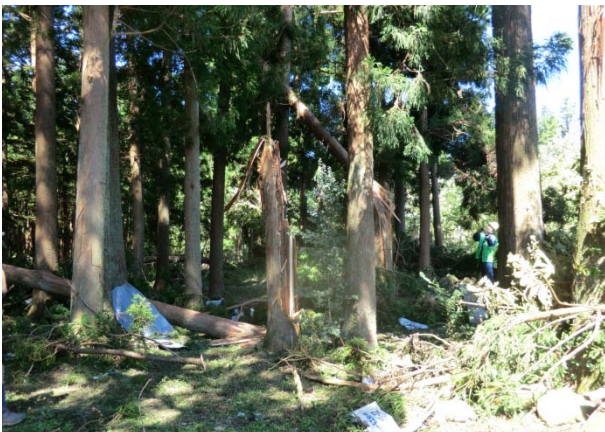
⑤ 幹から折れた細い樹木

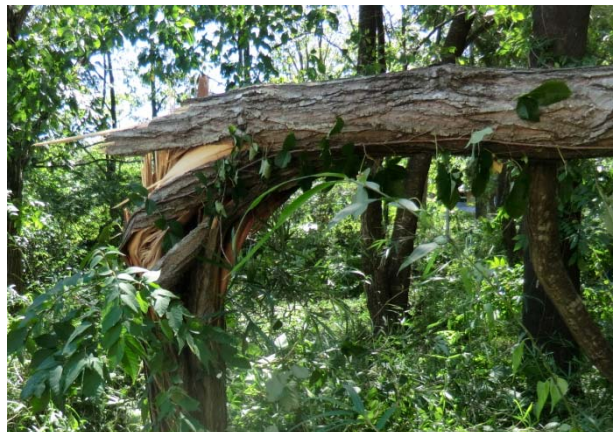
⑥ 幹から折れた樹木
