現地災害調査報告

平成 26 年 6 月 14 日に秋田県山本郡三種町で発生した突風について
(気象庁機動調査班 (JMA-MOT) による現地調査の報告)

平成 26 年 9 月 1 日

秋 田 地 方 気 象 台

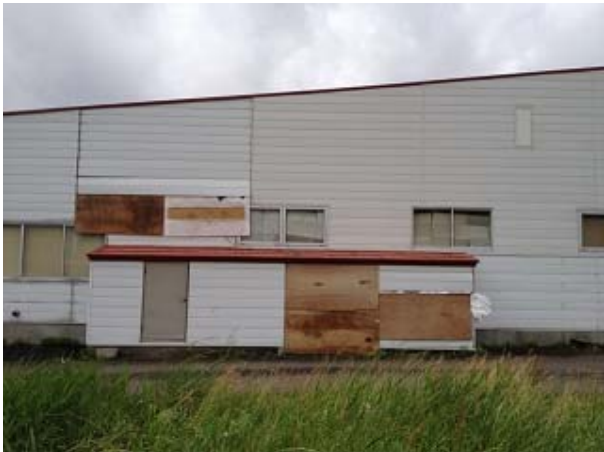
①東側壁のトタンが東側へ約 10m 飛散した非住家。（東から撮影）

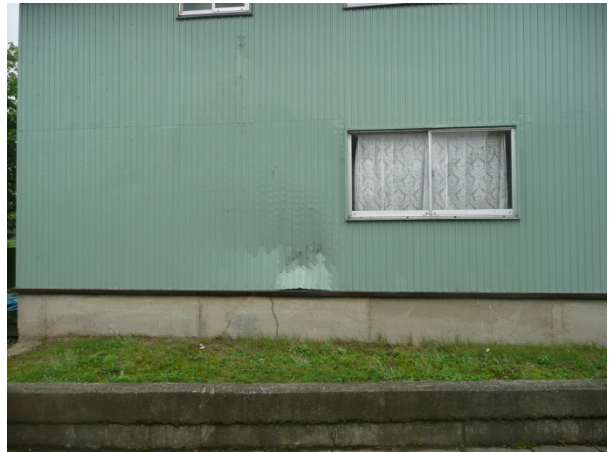
②北西側壁に飛散物による痕跡ができた非住家（倉庫）。（北西から撮影）

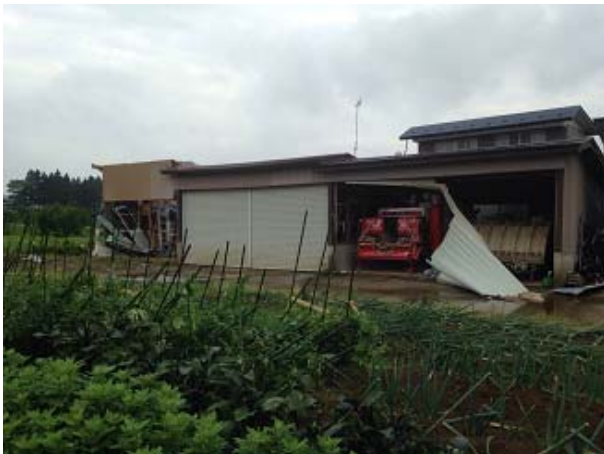
③屋根が飛散し、シャッターが損壊した非住家（倉庫）。（北東から撮影）

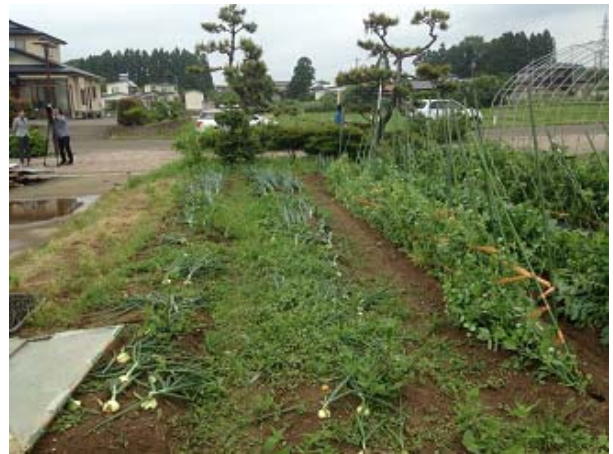
④北側に倒伏したタマネギ。（南から撮影）

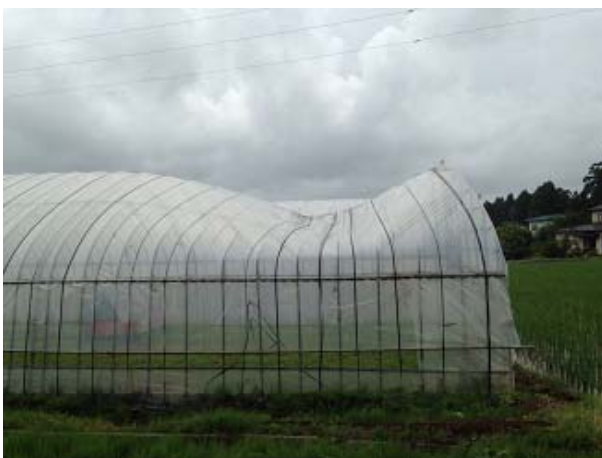
⑤北端が潰れたビニールハウス。（東から撮影）

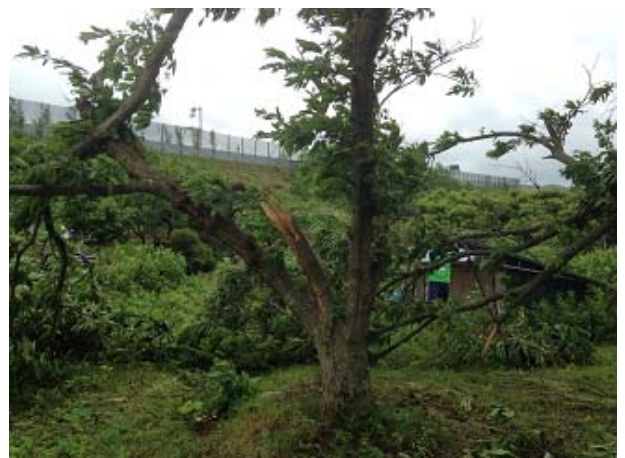
⑥北東側に折れた太さ約 15 センチのクリの木。（西から撮影）
