現地災害調査速報

平成26年8月1日に茨城県東茨城郡城里町で発生した突風について

平成26年8月6日

水 戸 地 方 気 象 台
東 京 管 区 気 象 台

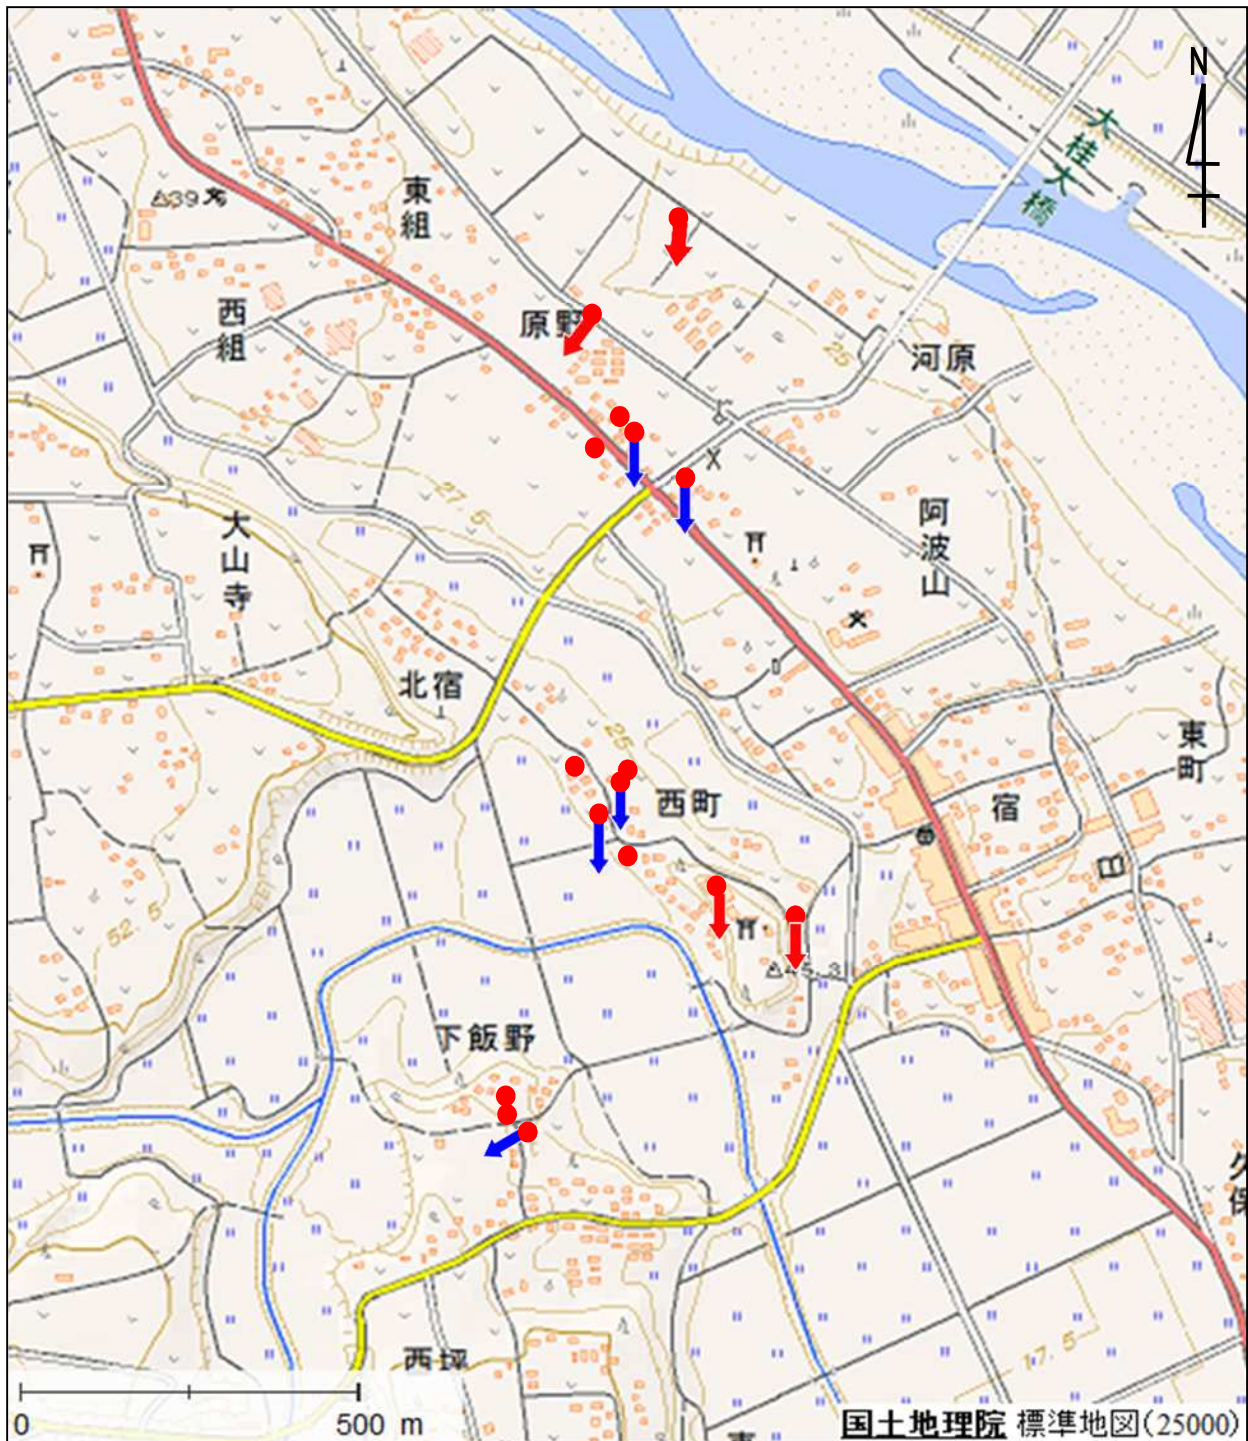
被害発生地域拡大図（茨城県東茨城郡城里町）

被害や痕跡から推定した風向は、ほぼ一定方向（北）であった。

被害から推定された風向に一部発散性がみられた。

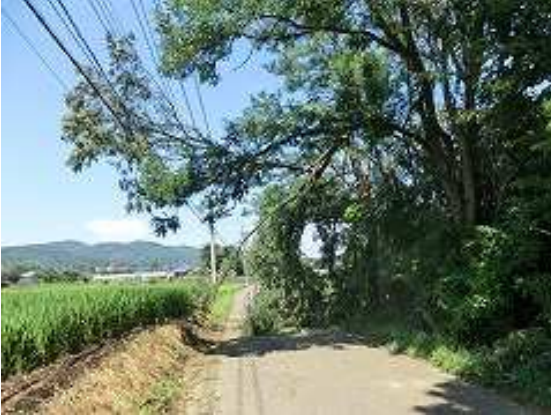
幹が折れた樹木

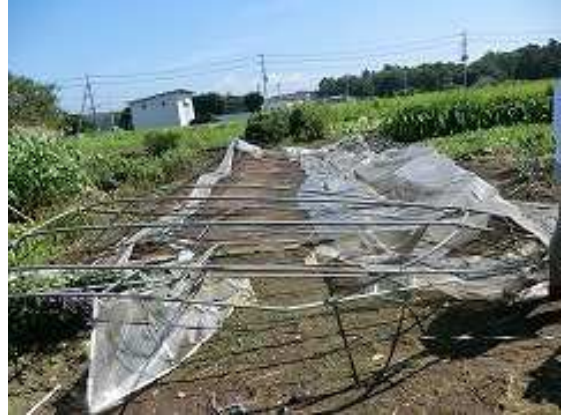
倒壊したビニールハウス

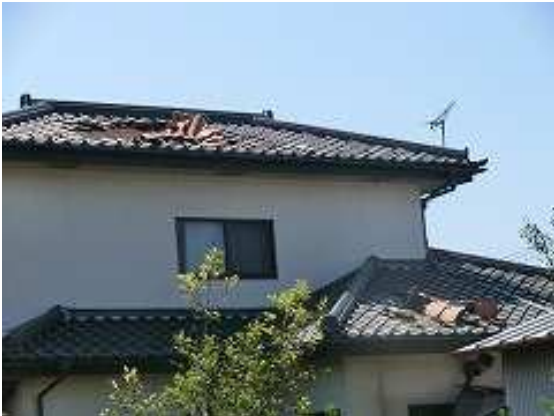
住家の屋根瓦の飛散があった。

屋根瓦が飛散した住家

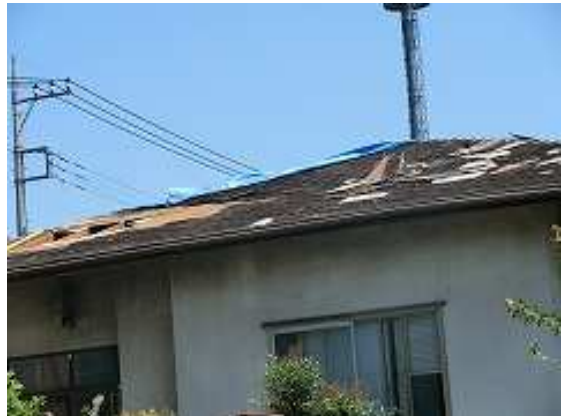
スレート屋根瓦がめくれた住家

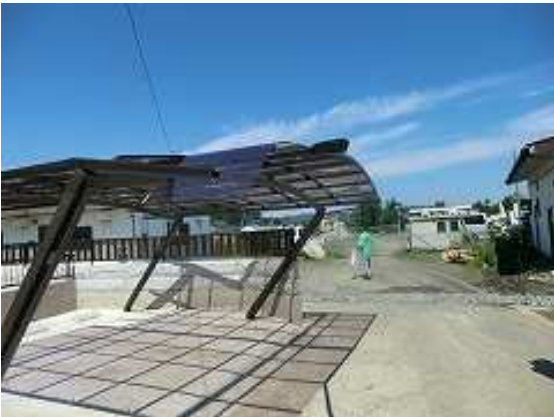
支柱の折れ曲がったカーポート

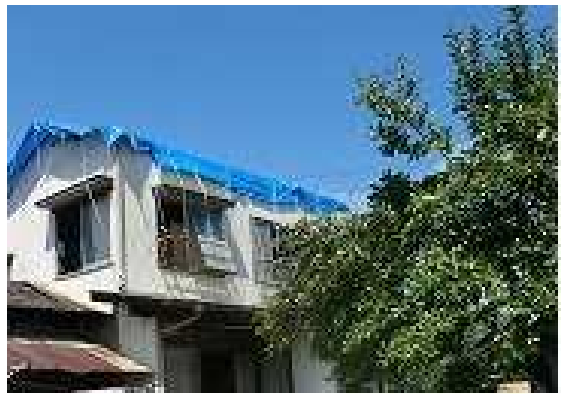
住家の屋根の飛散があった。

屋根が飛ばされた住家

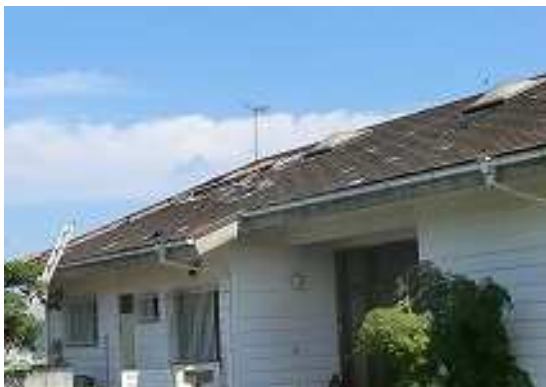
スレート屋根瓦がめくれた住家
