平成 26 年 11 月 29 日に和歌山県田辺市で発生した  
突風について  
(現地調査報告書)

平成 26 年 11 月 29 日に和歌山県田辺市上芳養地区で突風による被害が発生した。  
現地調査の結果、この突風現象の種類は、竜巻の可能性はあるものの、特定には至らなかった。  
なお、強度を示す藤田スケールは、F0 と推定した。

平成 27 年 6 月 16 日  
和歌山地方気象台

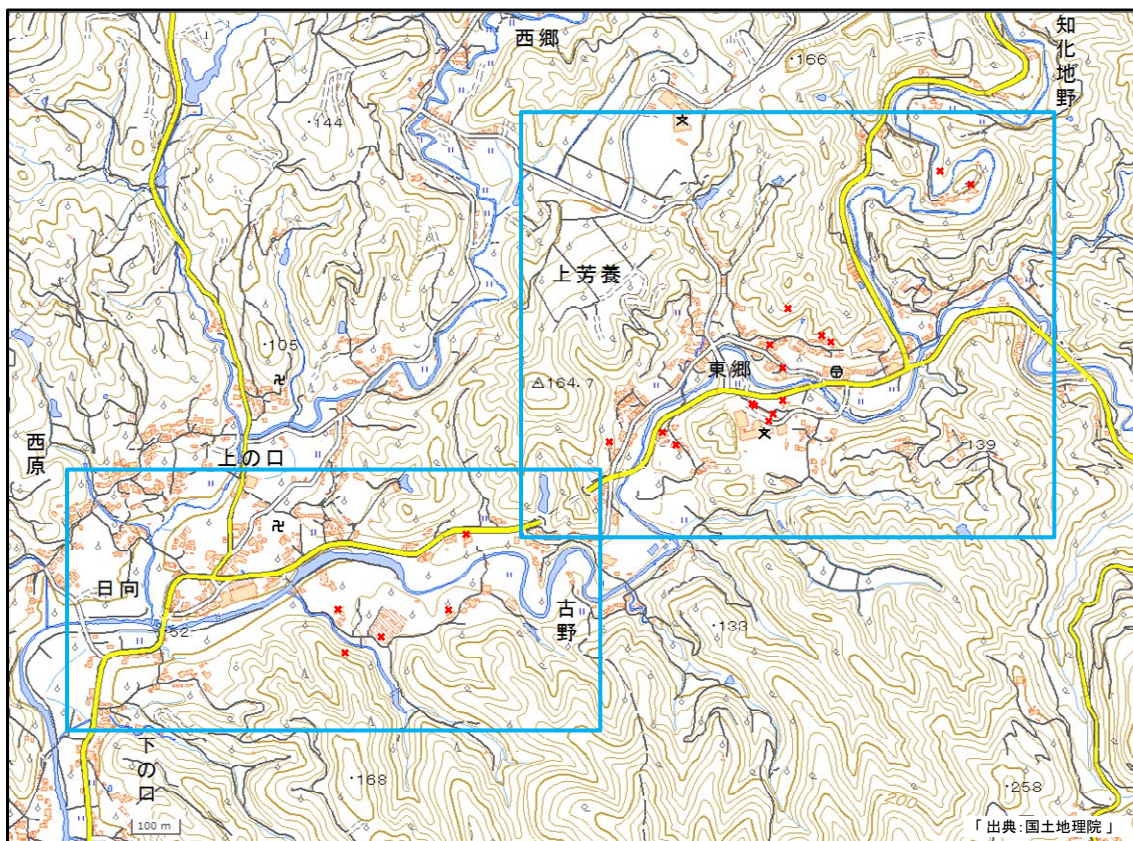
図 2-1 被害発生場所(全体図)

この突風による被害は、幅約 230m、長さ約 1.7km の範囲であった。

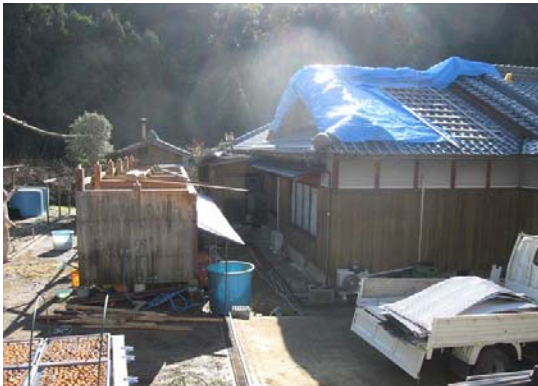
図 3-1 写真① 屋根の飛散した倉庫と屋根瓦がめくれた住家

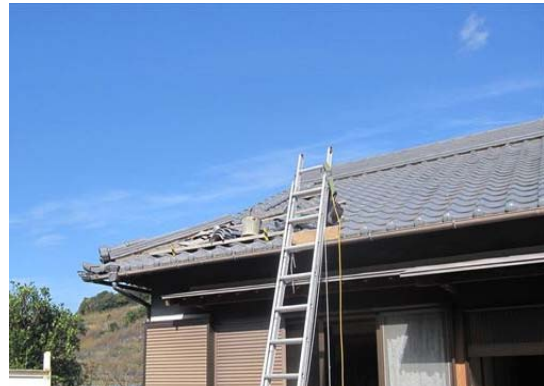
図 3-2 写真② 屋根瓦がめくれた住家

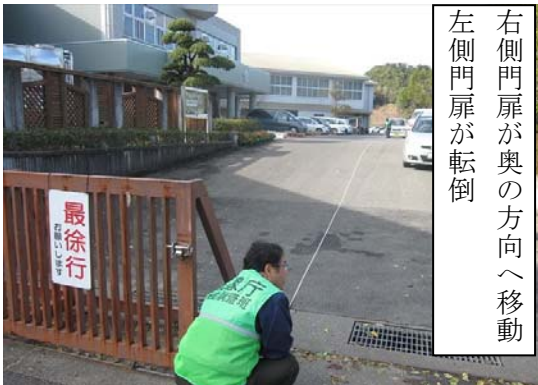
図 3-3 写真③ 転倒及び約 30m 移動した小学校の門扉（幅 2.8m、車輪あり）

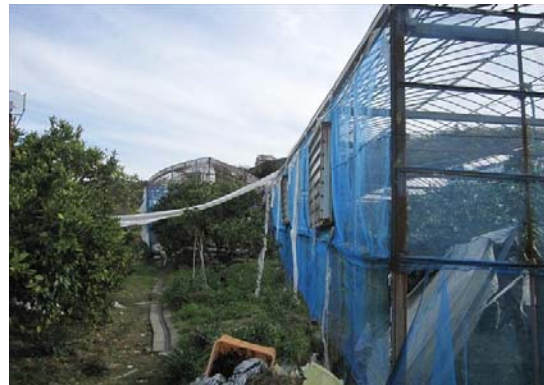
図 3-4 写真④ ビニールの飛散したビニールハウス

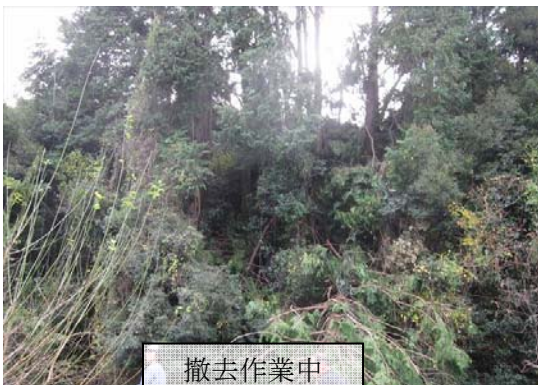
図 3-5 写真⑤ 幹折れしたヒノキ(数本)

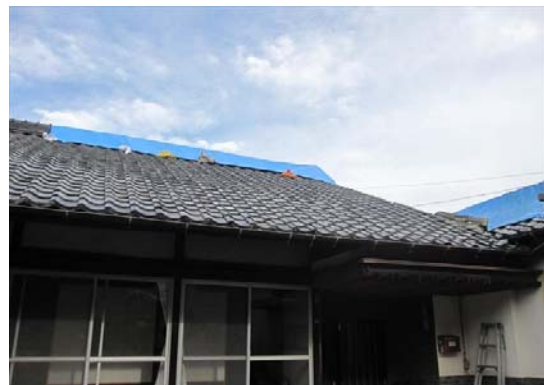
図 3-6 写真⑥ 屋根瓦がめくれて落下した住家
