# 現地災害調査速報

平成27年1月11日に福井県坂井市及びあわら市  
で発生した突風について

平成27年1月26日

福 井 地 方 気 象 台  
東 京 管 区 気 象 台

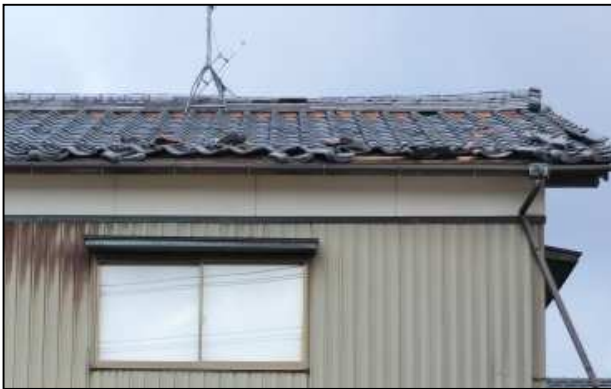
屋根瓦がめくれた住家  
(西から撮影)

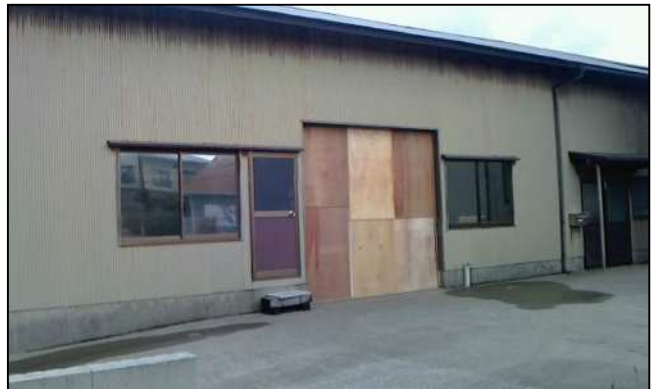
シャッターが破損した倉庫  
(西から撮影)

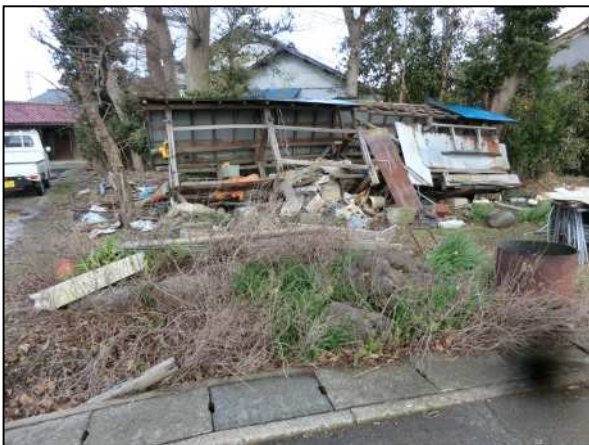
倒壊した物置小屋  
(南から撮影)

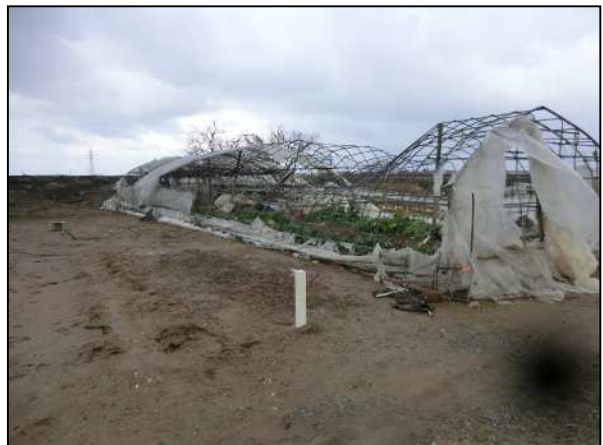
一部損壊したビニールハウス  
(南南西から撮影)

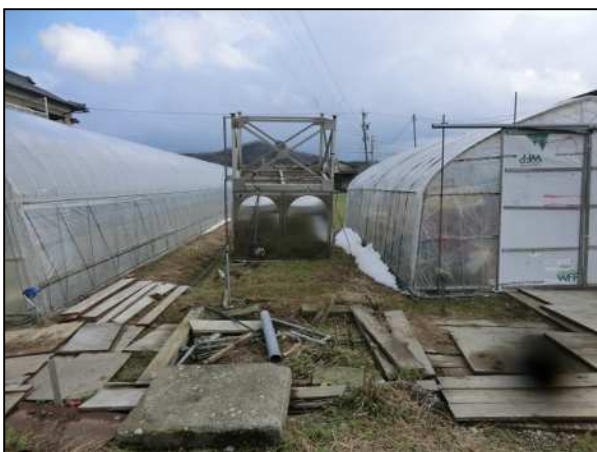
転倒した水槽タンク  
(西から撮影)

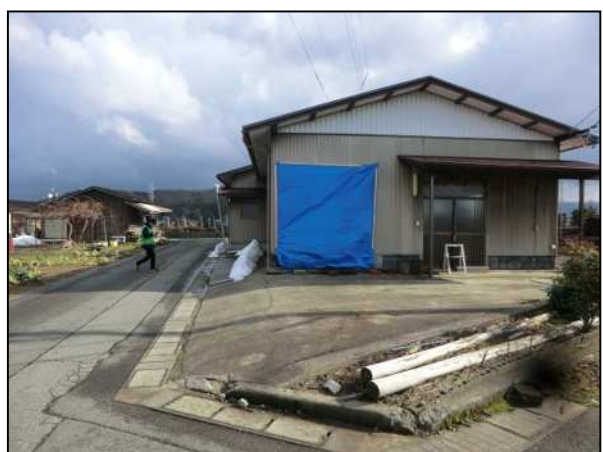
シャッターが破損した非住家  
(西から撮影)

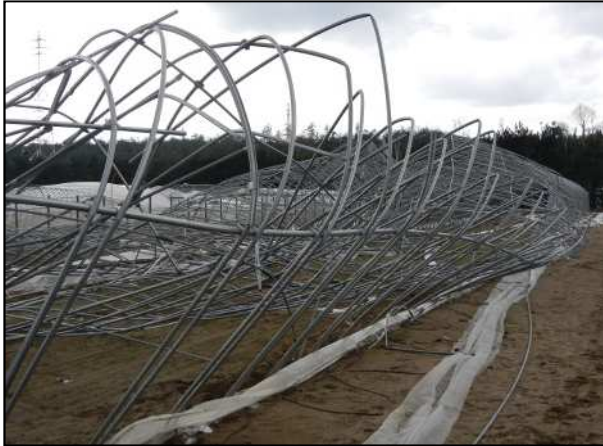
倒壊したビニ - ルハウス  
(南東から撮影)

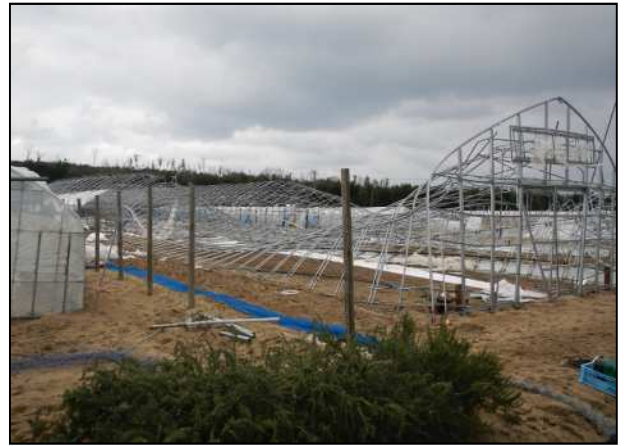
倒壊したビニ - ルハウス  
(南から撮影)

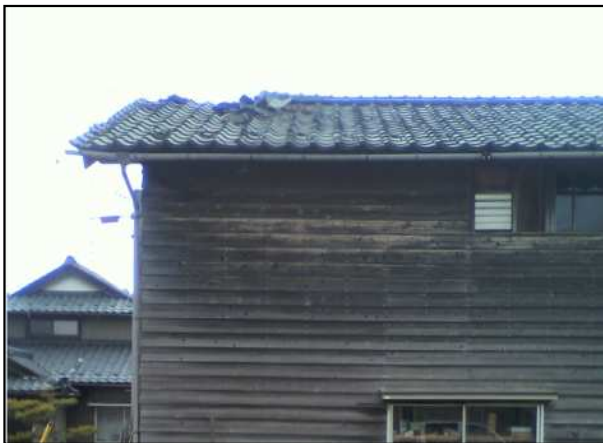
屋根瓦がめくれ、落下した住家  
(北から撮影)

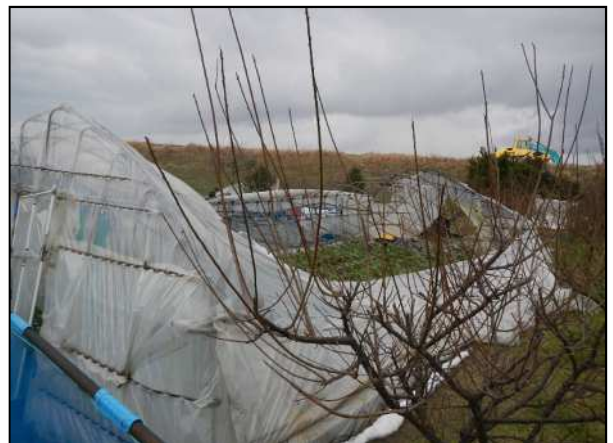
倒壊したビニ - ルハウス  
(南東から撮影)

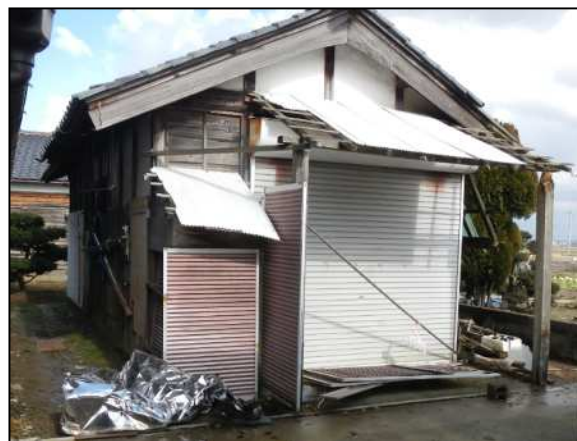
トタンがめくれた非住家  
(南西から撮影)

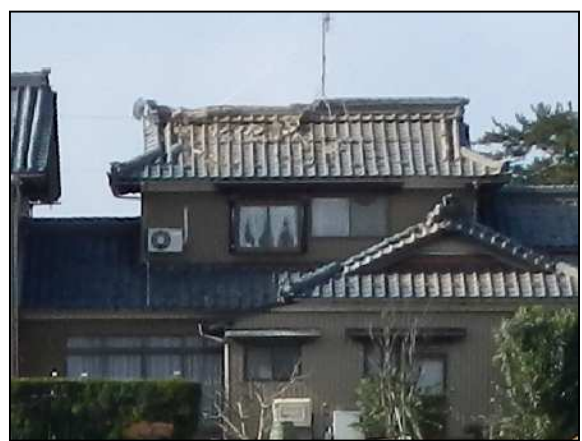
屋根瓦がめくれ、落下した住家  
(東から撮影)
