平成27年3月10日に鳥取県西伯郡大山町で発生した突風について

現地調査報告書

平成27年9月3日

鳥取地方気象台

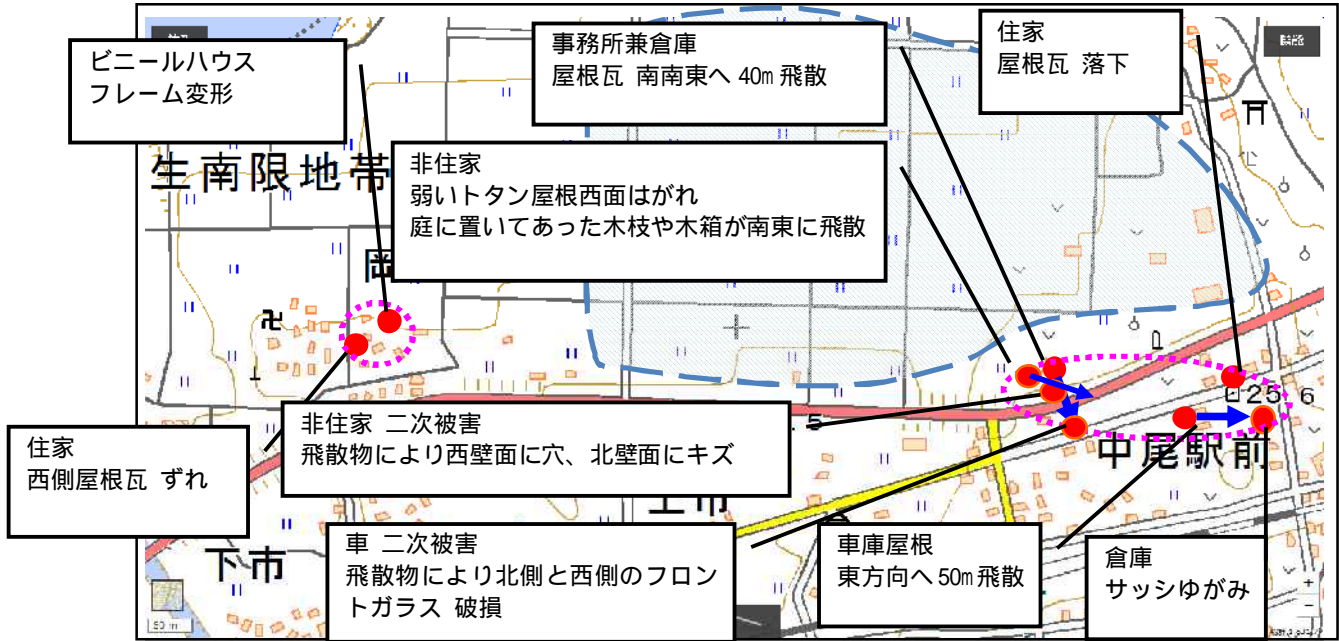
図 3 被害状況地図

この突風による被害の範囲は、幅約 50m、長さ約 1.1km であった。

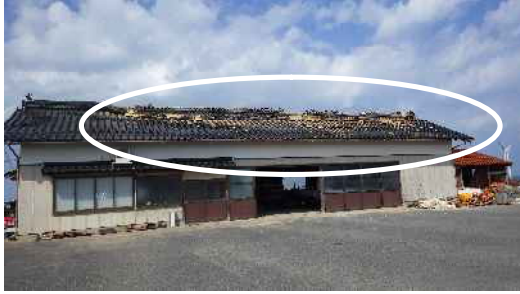
- ・ 全体的に西風が強かった。
- ・ （事務所兼倉庫の）屋根瓦が飛散（写真 ）し、道向かい（南南東方向）の車に当たりガラスなどを破損した。
- ・ 庭に置いてあった木枝や木箱が飛んで（非住家の）壁がキズついた。
- ・ 雷、雨があった。

屋根瓦が飛散した事務所兼倉庫
屋根瓦が飛散し 40 メートル南南東の駐車場まで飛んだ。瓦は駐車してあった自動車数台の窓ガラスを破損した。

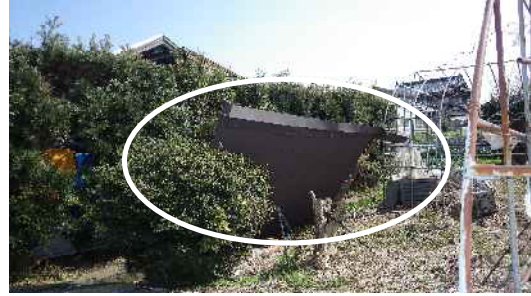
- ・ はなれのサッシが強風でゆがんだ。
- ・ 西側にある家の倉庫の屋根が飛んできた。（写真 調査員の歩測で約50m）

飛散した倉庫の屋根
西側約 50 メートル先から飛散した。

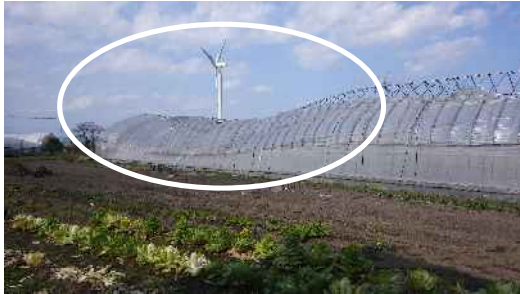
ビニールハウスの一部損壊があった。

変形したビニールハウス。

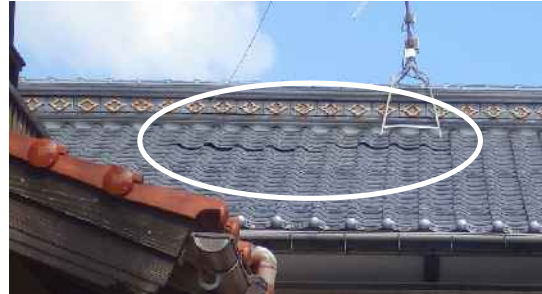
住家屋根瓦の落下があった。

屋根瓦がずれた住家。
