現地災害調査報告

平成 27 年 5 月 12 日に鹿児島県 おおしまぐんいせんちょう 大島郡 伊仙町
で発生した突風について

平成 27 年 6 月 2 日

鹿児島地方气象台・名瀬測候所

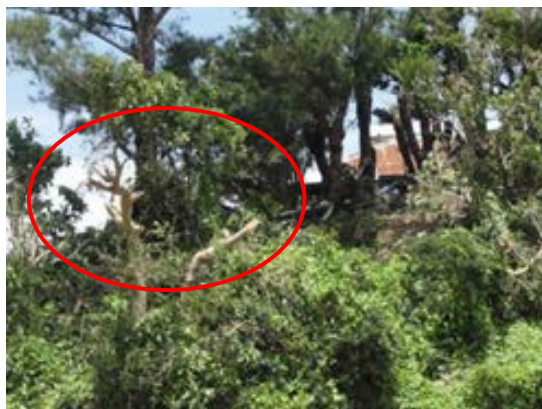
①ア地区の南端：幹折れした樹木
（南から撮影）

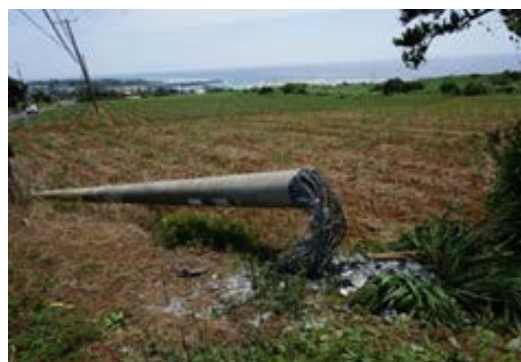
- ① 樹木の幹折れが複数あった。
- ② コンクリート製の電柱の倒壊があった。

②ア地区：倒壊したコンクリート電柱

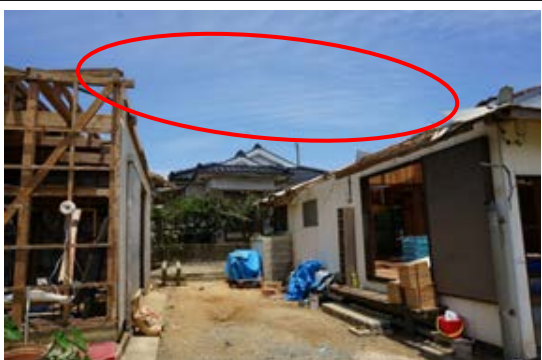
③ア地区：小屋（左側）との間にあったカーポートの屋根が飛散した住家

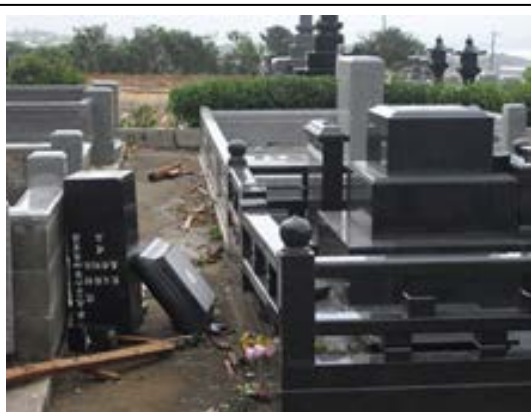
④ア地区：北側に倒れた墓石

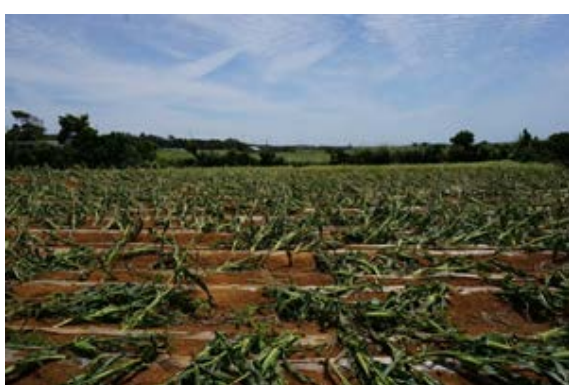
⑤ア地区：多方向に倒れたトウモロコシ

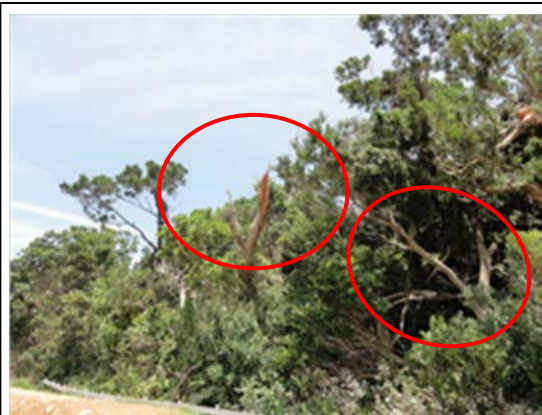
⑥イ地区：幹折れした樹木

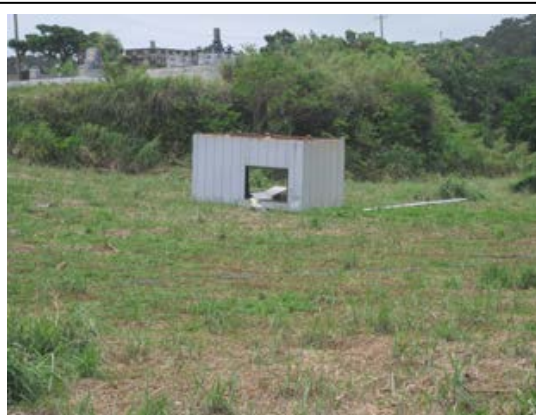
⑦イ地区：北西方向へ約 17m 吹き飛ばされたプレハブ小屋

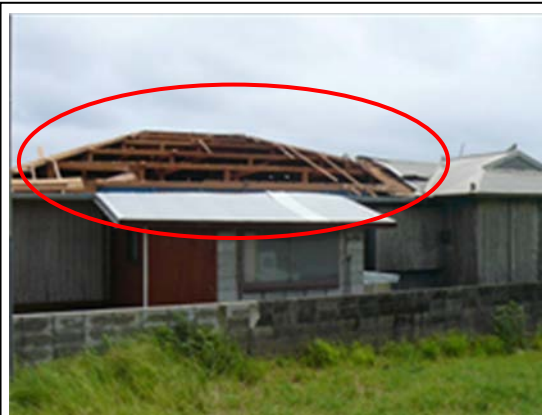
⑧イ地区：屋根のスレートが吹き飛ばされた住家

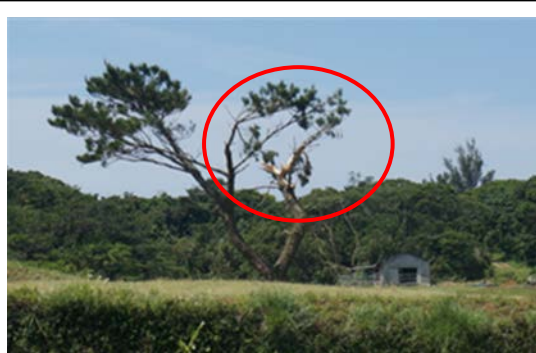
⑨イ地区：調査地点の北端、幹折れした樹木（幹まわりは不明）

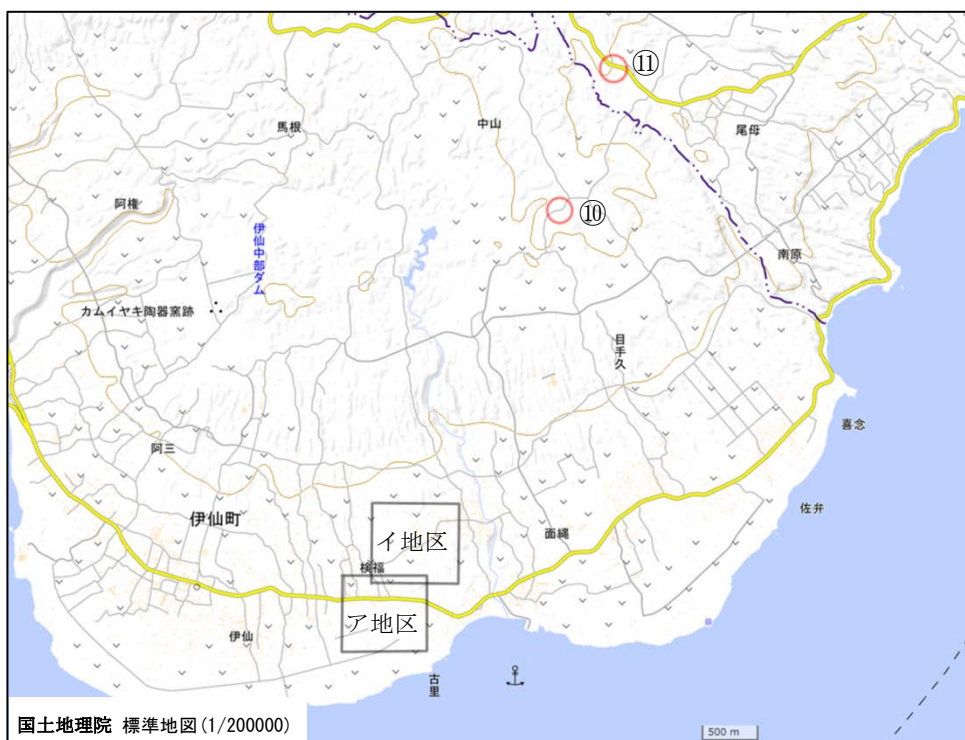
図中⑩：樹木の幹折れ、コンクリート電柱の折れ。なお、コンクリート電柱の折れによる停電は、07時45分に発生した。

図中⑪：樹木の幹折れ、非住家トタン屋根半壊、パイプ車庫倒壊。なお、被害発生時刻は不明。

なお、図中⑩、⑪の被害と2項の調査結果との関係は不明である。
