# 現地災害調査速報

平成27年8月6日に栃木県芳賀郡市貝町から益子町にかけてと  
矢板市及び那須烏山市で発生した突風について

平成27年8月20日

宇 都 宮 地 方 気 象 台  
東 京 管 区 気 象 台

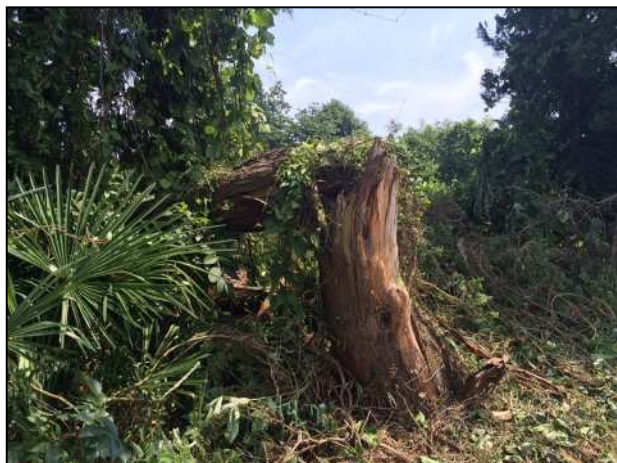
幹が折れた樹木  
(北から撮影)

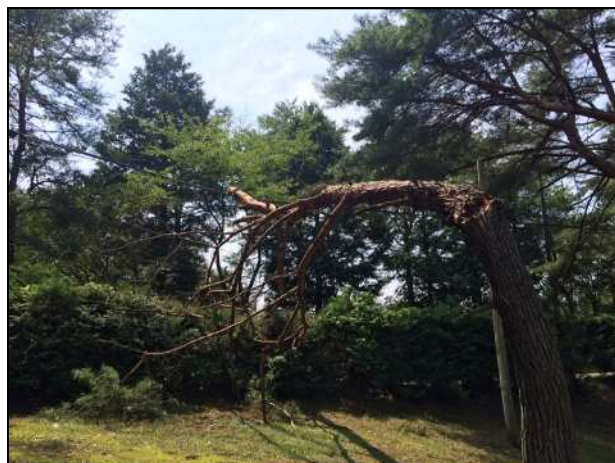
幹が折れた樹木  
(北東から撮影)

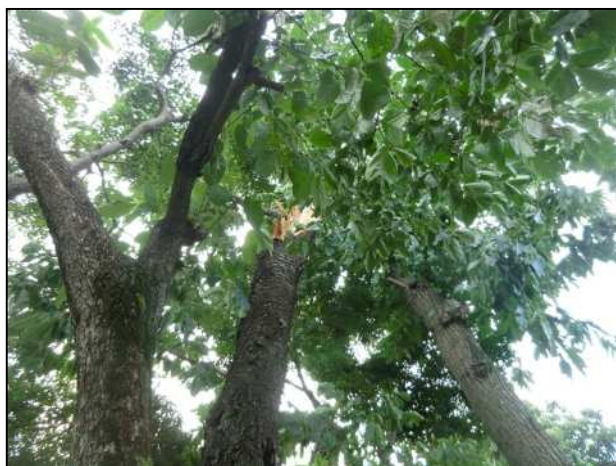
枝が折れた樹木  
(西から撮影)

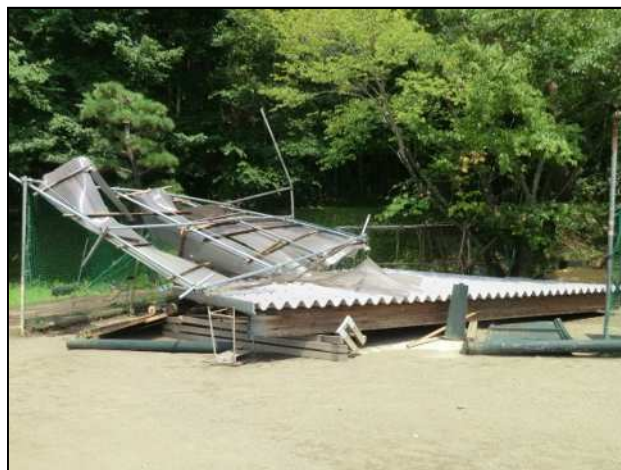
飛ばされた野球ベンチの屋根  
(西から撮影)

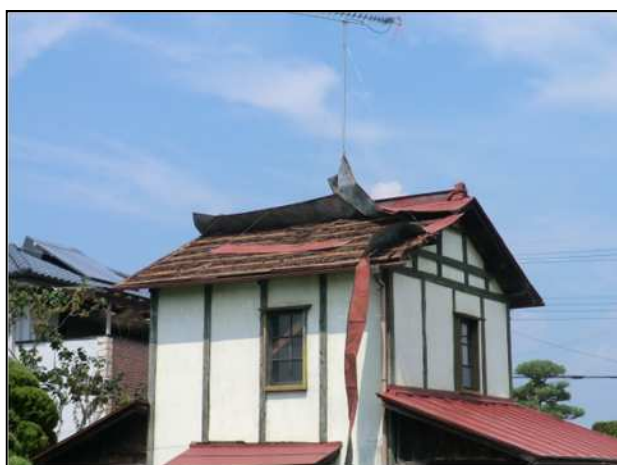
めくれた住家屋根のトタン  
(南西から撮影)

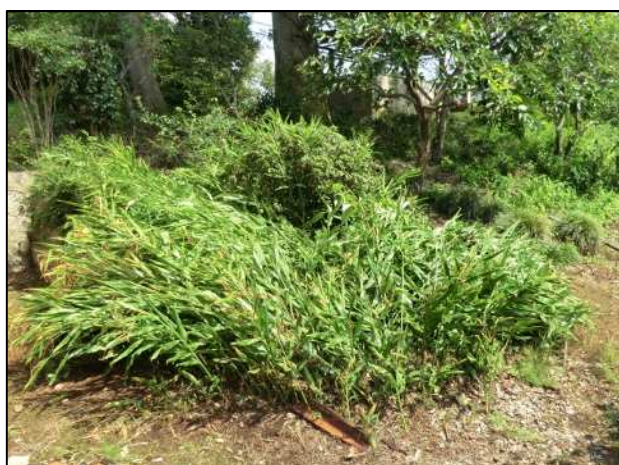
倒伏した植物  
(北西から撮影)
