# 現地災害調査速報

平成27年8月13日に栃木県芳賀郡芳賀町で発生した突風について

平成27年8月27日

宇 都 宮 地 方 気 象 台  
東 京 管 区 気 象 台

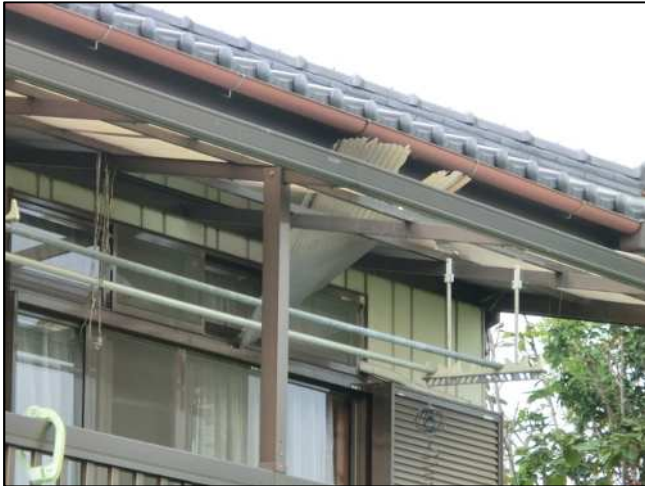
飛散した住家ベランダの屋根  
(南西から撮影)

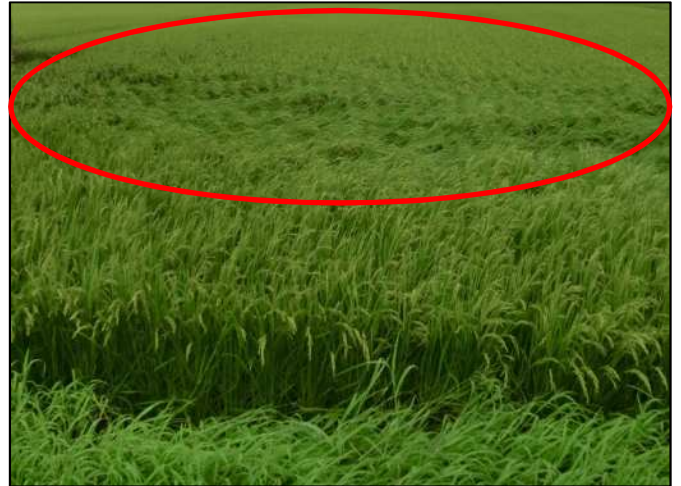
倒伏したイネ  
(東から撮影)

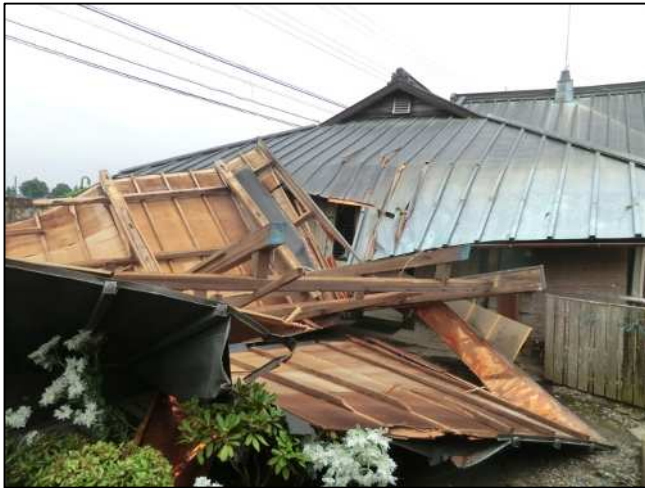
- ・非住家の屋根の飛散があった。
- ・非住家の屋根瓦のめくれがあった。

飛散した非住家の屋根  
(北から撮影)

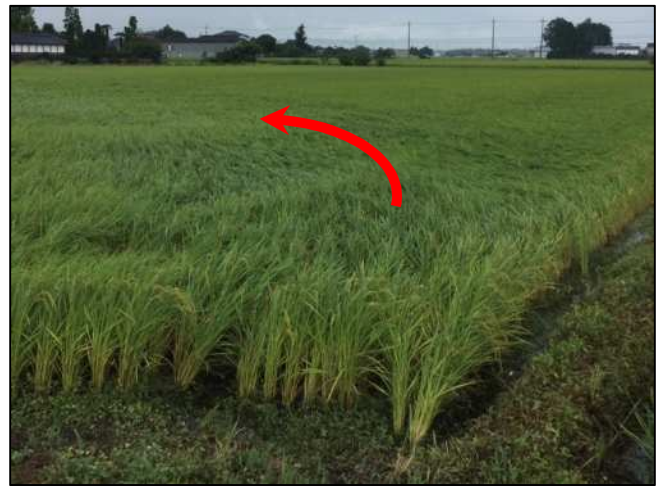
- ・被害の発生時刻に被害地付近を活発な積乱雲が通過中であった。
- ・竜巻を撮影した映像があった。
- ・被害や痕跡は帯状に分布していた。
- ・被害や痕跡から推定した風向に収束性や回転性を示す部分があった。
- ・激しい風はごく短時間であったという証言が複数あった。

反時計回りに倒伏したイネ  
(西から撮影)
