現地災害調査速報

平成27年8月17日に三重県南牟婁郡紀宝町で
発生した突風について

平成27年8月21日

津 地 方 気 象 台
東 京 管 区 気 象 台

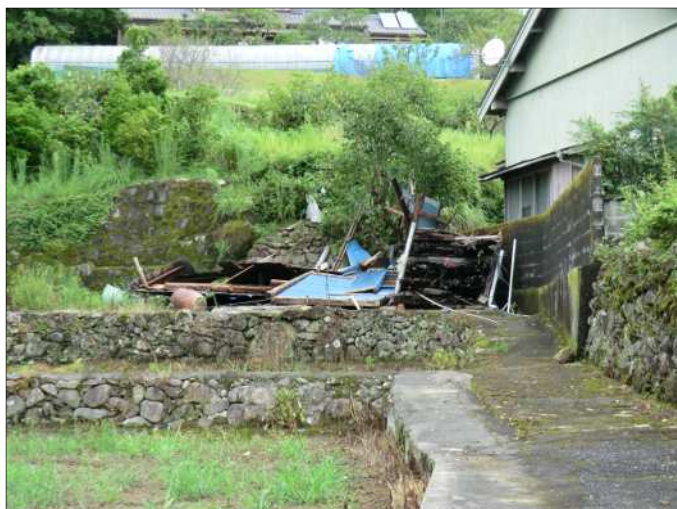
倒壊した納屋（南から撮影）

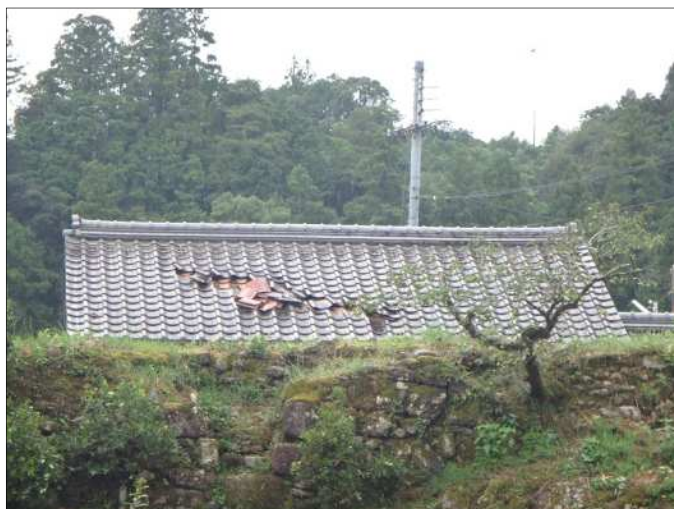
屋根瓦がめくれた非住家（北から撮影）

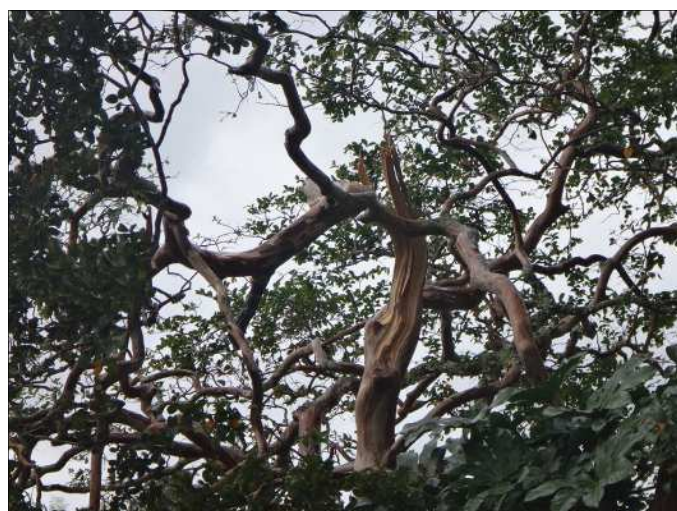
幹が折れた樹木（北から撮影）

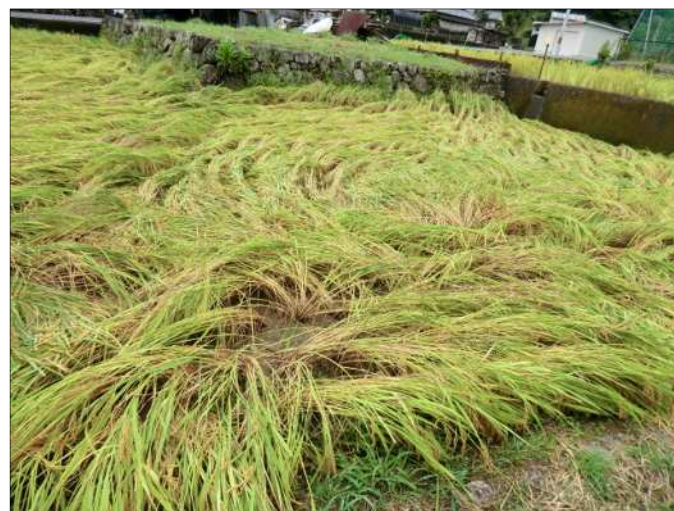
回転性が見られる倒伏したイネ
（南東から撮影）

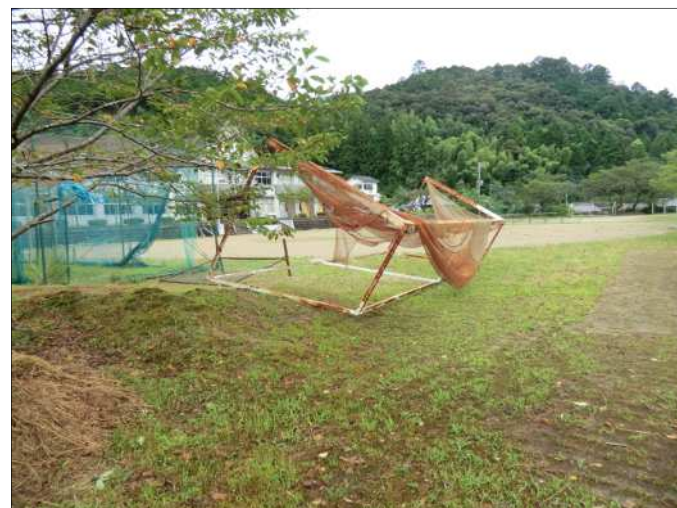
転倒したサッカーゴール（西から撮影）
