# 現地災害調査速報

平成27年10月30日に石川県羽咋郡志賀町で発生した  
突風について

平成27年11月10日

金 沢 地 方 気 象 台  
東 京 管 区 気 象 台

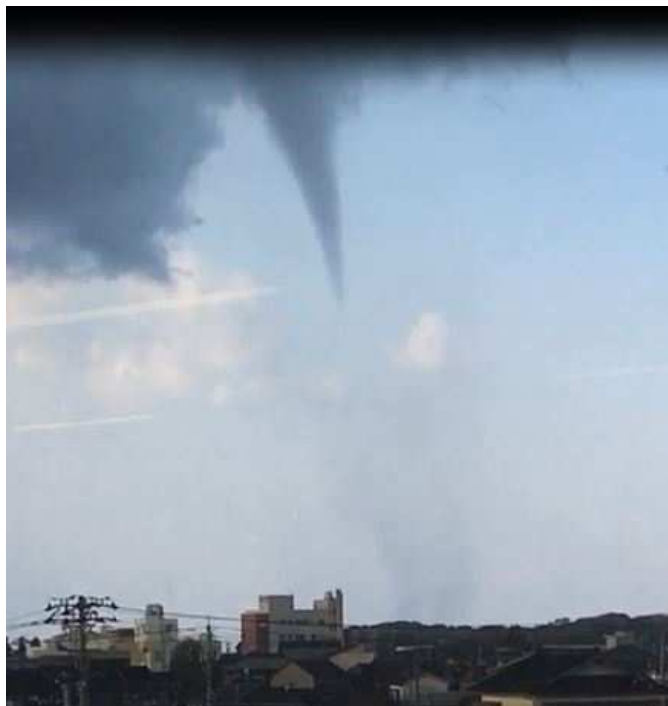
石川県羽咋郡志賀町安部屋から町にかけて被害をもたらした竜巻  
志賀町役場から西方向を撮影（志賀町役場提供）

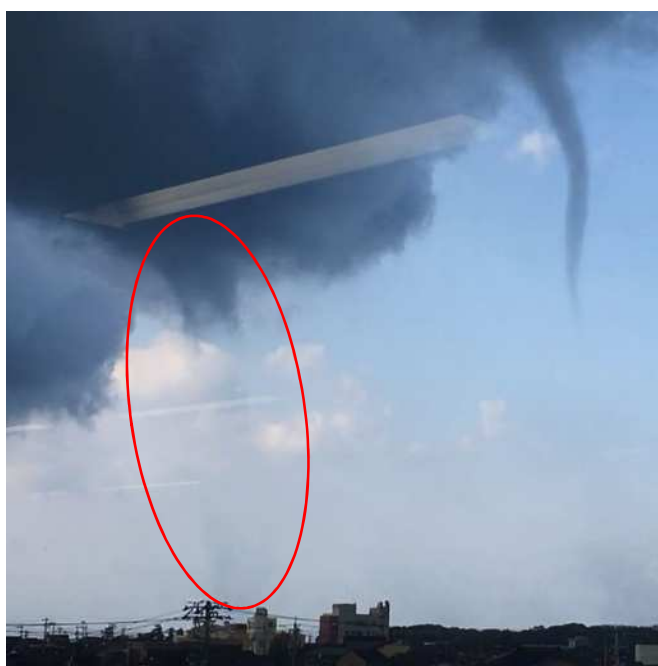
石川県羽咋郡志賀町高浜町に被害をもたらした竜巻  
志賀町役場から西方向を撮影（志賀町役場提供）

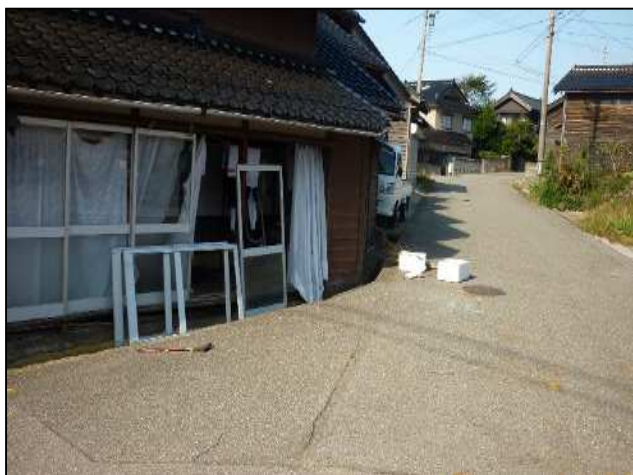
サッシがはずれガラスが破損した住家  
【東方向から撮影】(志賀町役場提供)

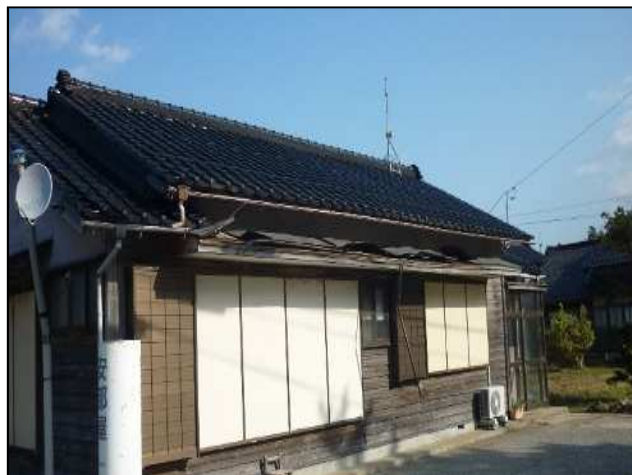
庇のトタンがめくれた住家  
【南方向から撮影】(志賀町役場提供)

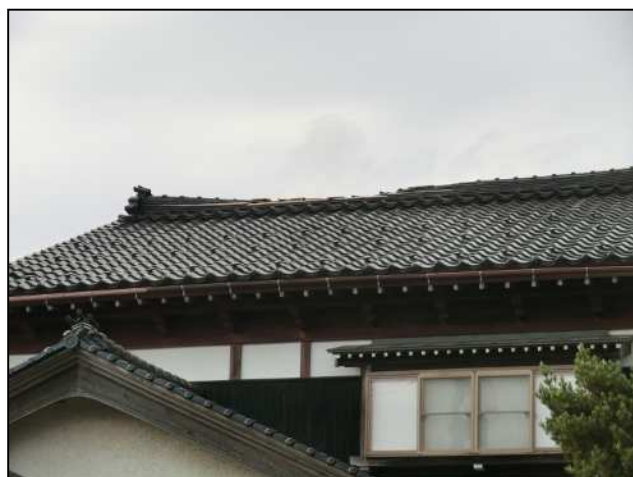
屋根瓦がめくれた住家  
【東方向から撮影】

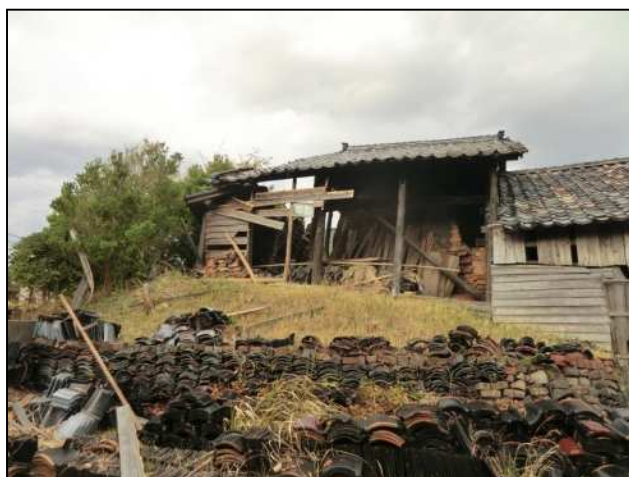
外壁が飛ばされた納屋  
【南方向から撮影】

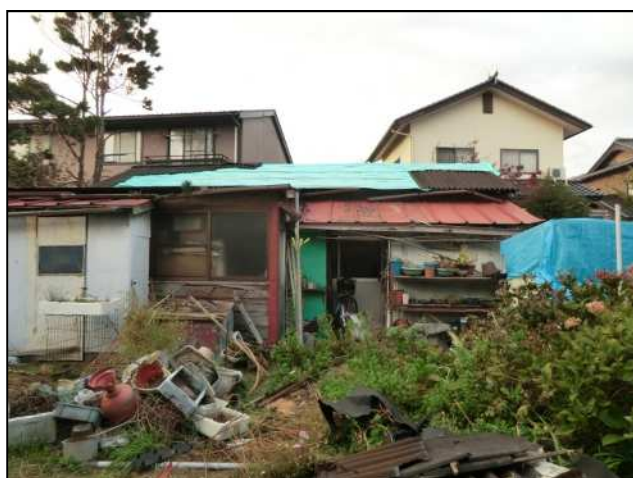
トタン屋根がめくれ落下した納屋  
【南方向から撮影】

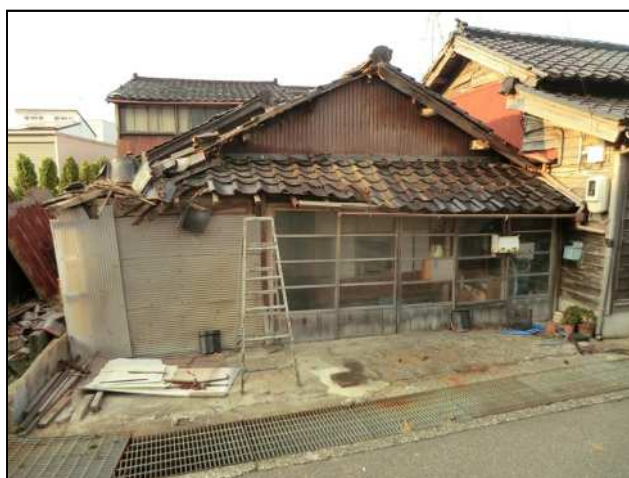
屋根瓦がめくれ落下した住家  
【南方向から撮影】
