平成27年11月21日に秋田県潟上市で発生した突風について

(現地調査報告)

平成28年3月31日

秋田地方気象台

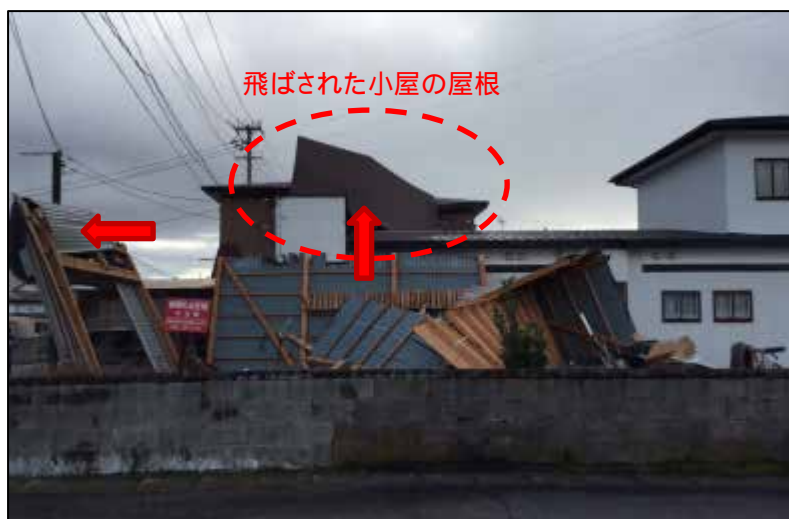
倒壊した物置小屋(北西から撮影)

物置小屋は、周囲に
広がるように倒壊
屋根は、奥側(南東
方向)に飛散した

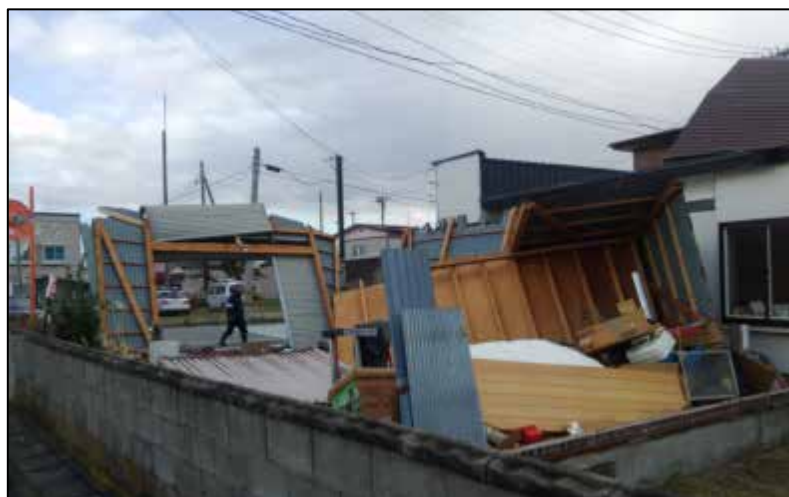
倒壊した物置小屋(西から撮影)

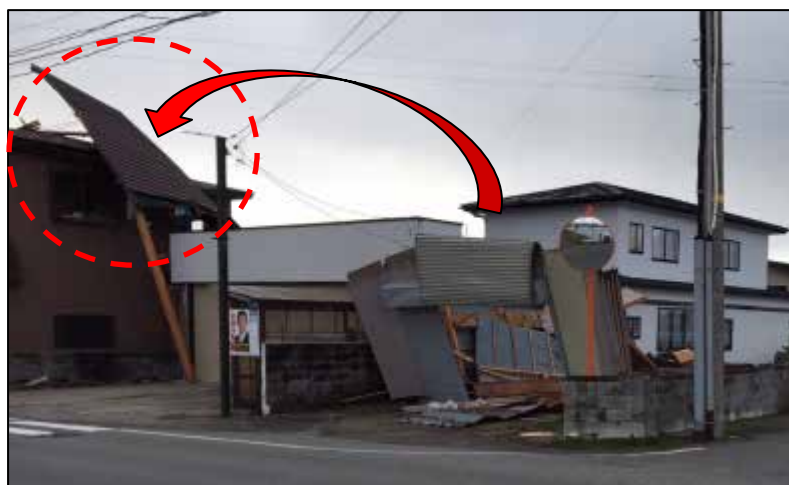
倒壊した物置小屋(北から撮影)

倒壊した物置小屋
の屋根が南東方向
に飛ばされ、隣家に
乗った

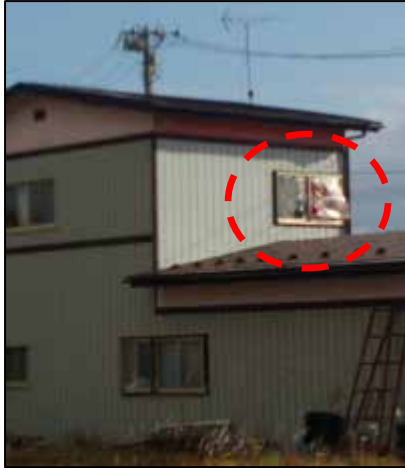
倒壊した物置
小屋からの飛
散物で南西側
の窓ガラスが
破損

窓が破損した住家(西から撮影)

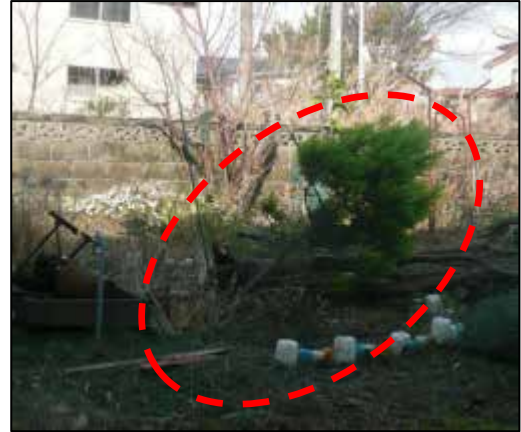
北東側に倒れた樹木[直径 15cm
ほどのライラック](南から撮影)

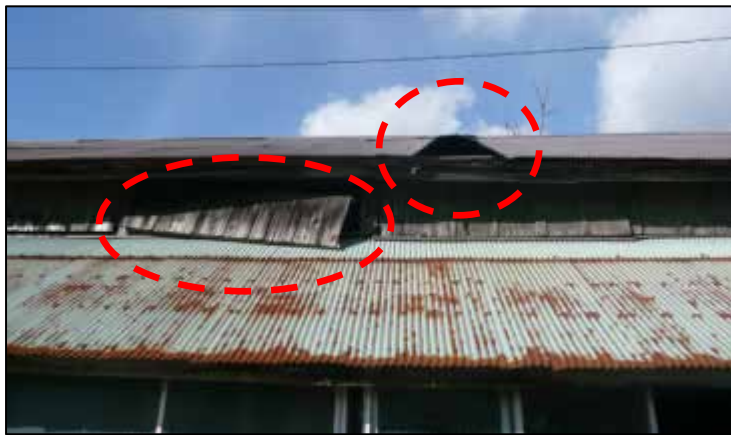
物置小屋の南東
側の壁が脱落し、
屋根のトタンがめ
くれた

一部破損した物置小屋(南東から撮影)

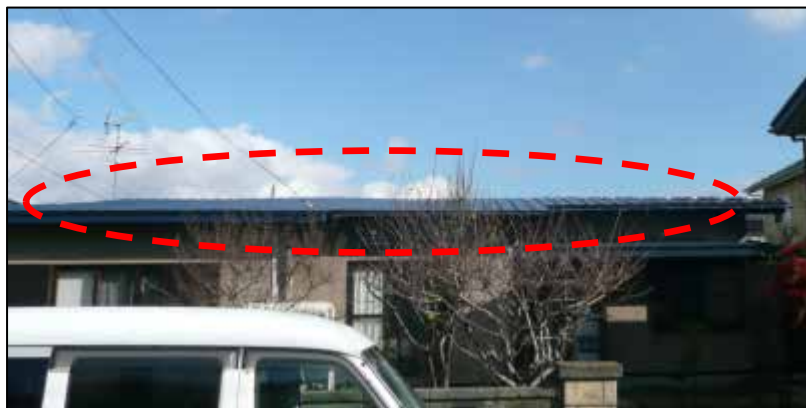
屋根材の一部が浮き
上がり、屋根ふき材の
トタンが波打つように
浮き上がっている
(応急修理後であり、
写真では被害が明瞭
ではない)

屋根の一部が浮き上がった住家(南西から撮影)

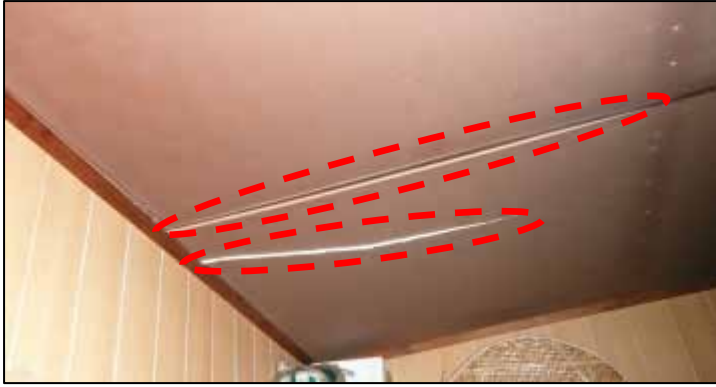
の住家の室内
天井板が破損している

屋根の一部が浮き上がった住家(室内を撮影)

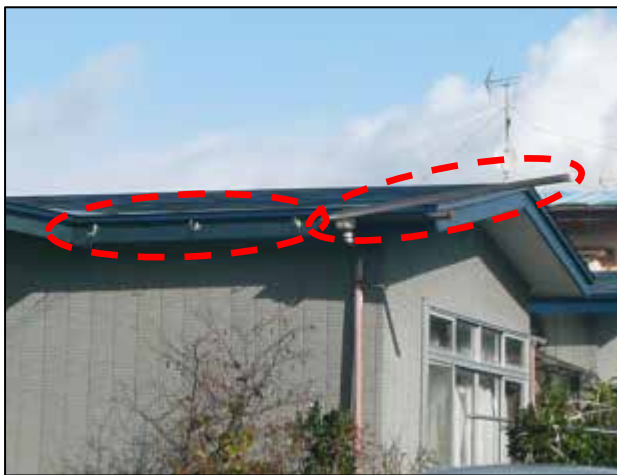
雨樋が破損した住家(南南西から撮影)

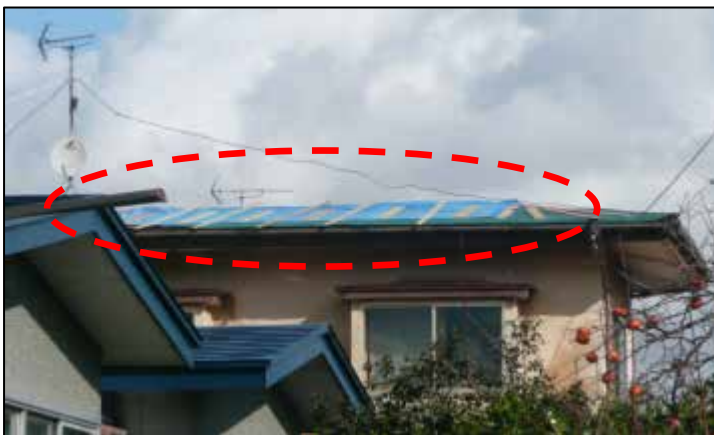
屋根のトタンが飛ばされた住家(南南西から撮影)

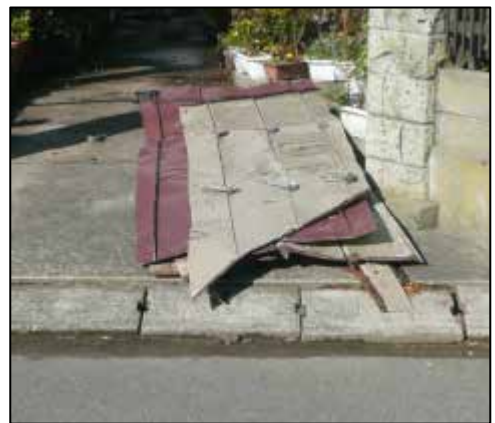
東側に約 20m 飛ばされた屋根
のトタンを回収し、門前に置い
たところ(南東から撮影)
