# 現地災害調査速報

平成28年2月9日に石川県金沢市で発生した突風について

平成28年2月16日

金 沢 地 方 気 象 台  
東 京 管 区 気 象 台

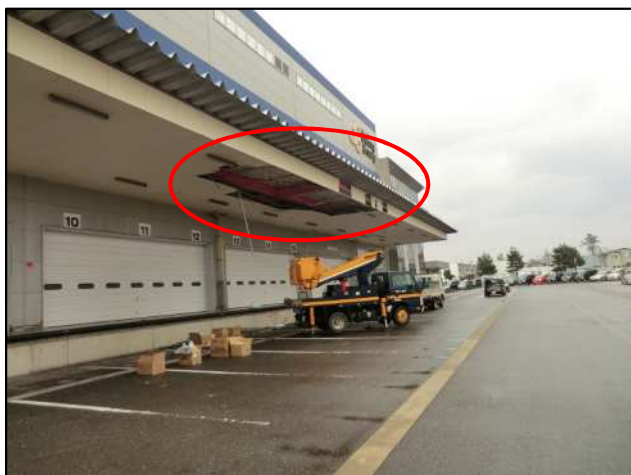
庇のスレート板のめくれや落下があった  
倉庫【西方向から撮影】

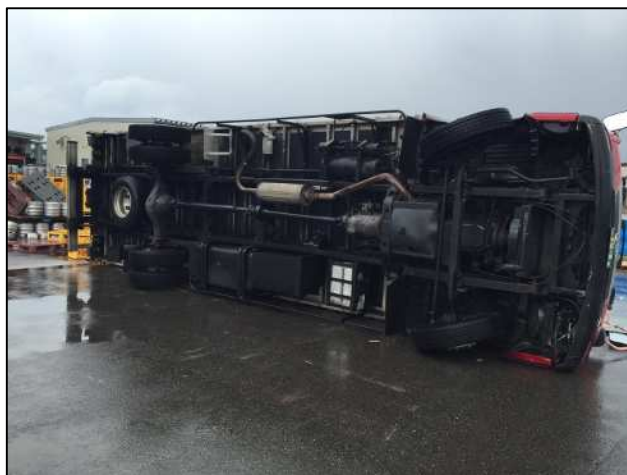
- ・停車中の自動車の横転があった。
- ・住家の屋根瓦のめくれや落下があった。

横転した自動車(トラック)  
【南方向から撮影】(アクティイ(株)提供)

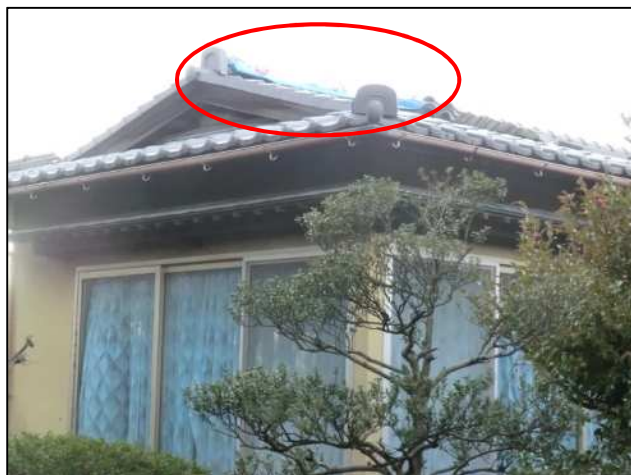
屋根瓦のめくれや落下があった住家  
【南東方向から撮影】

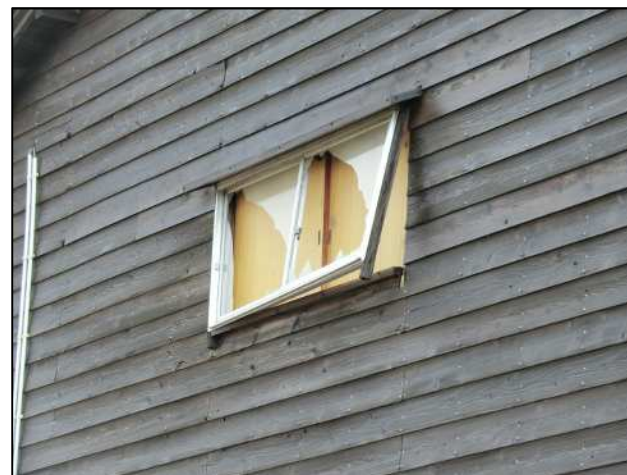
窓枠が損壊した非住家  
【北西方向から撮影】
