# 日本版改良藤田スケールに関する ガイドラインの評価・見直しについて

気象庁

# ガイドライン評価・見直しについて

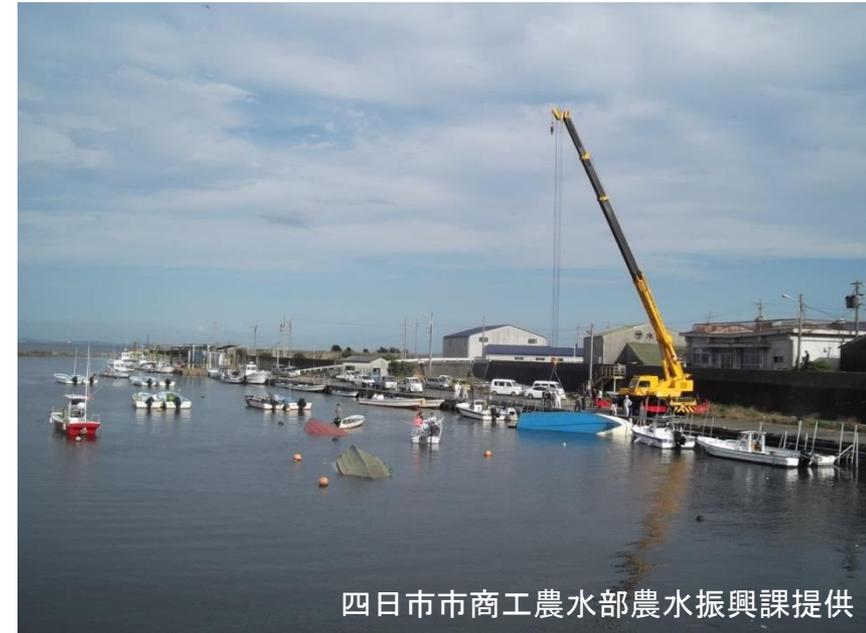
竜巻 2016/07/04 15:30頃 三重県四日市市

## ▼転覆したボートの例

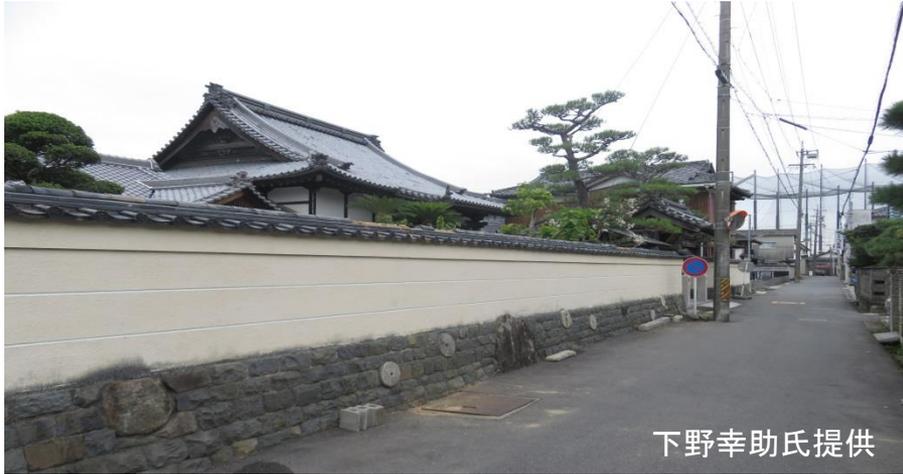
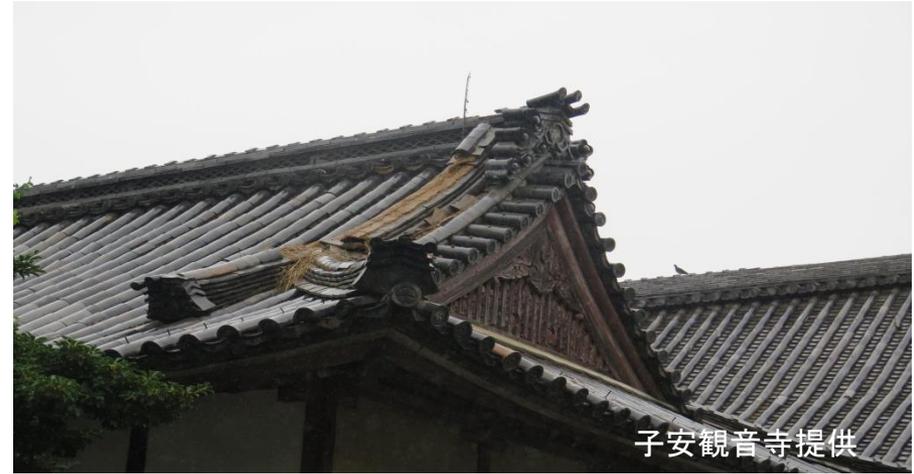
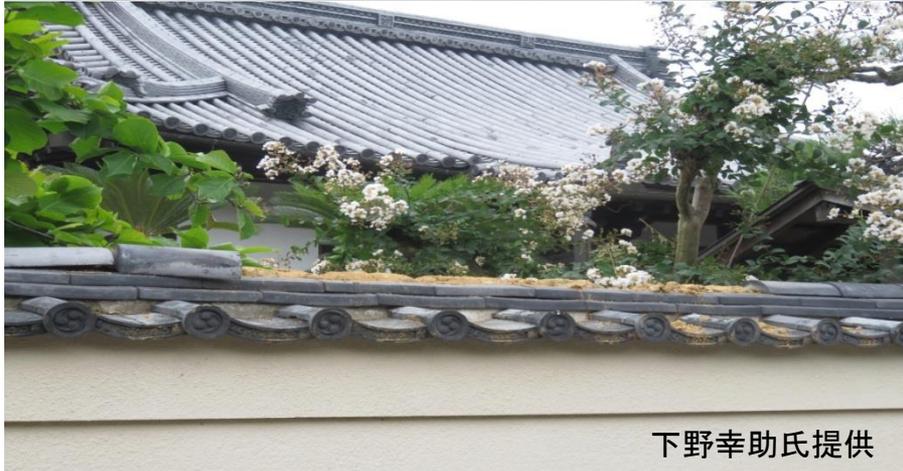
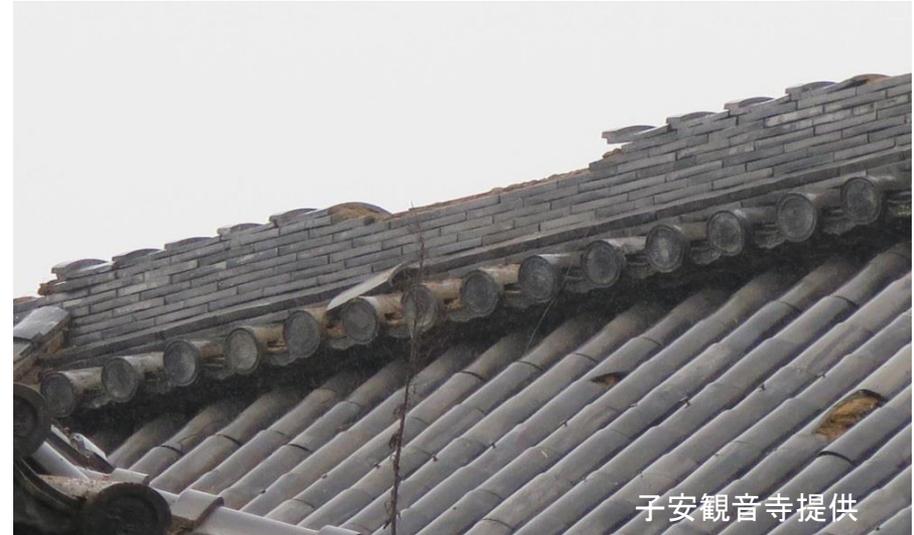
現象不明 2016/09/20 16:00頃 三重県鈴鹿市

- 躯体構造の被害は稀だが、屋根ふき材の被害は少なくない

### ▼屋根瓦が飛散した寺社の例

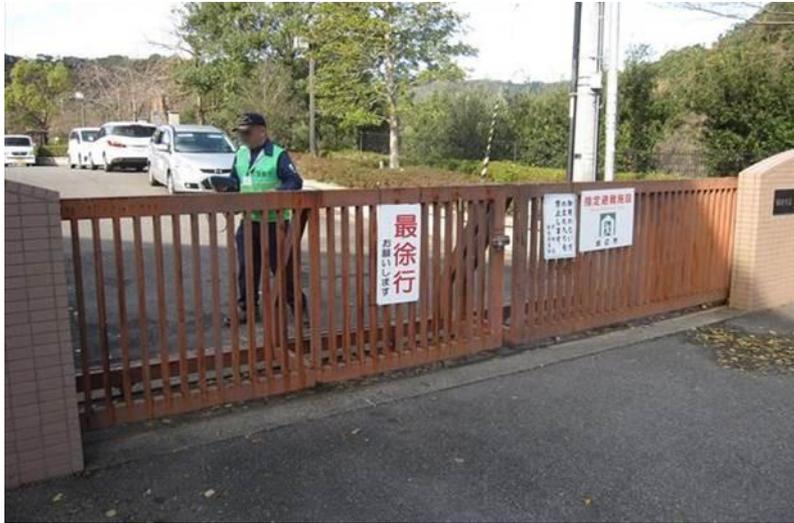
現象不明 2014/11/29 06:30から07:00頃 和歌山県田辺市

## ▼転倒及び約30m移動した門扉(幅2.8m、車輪あり)

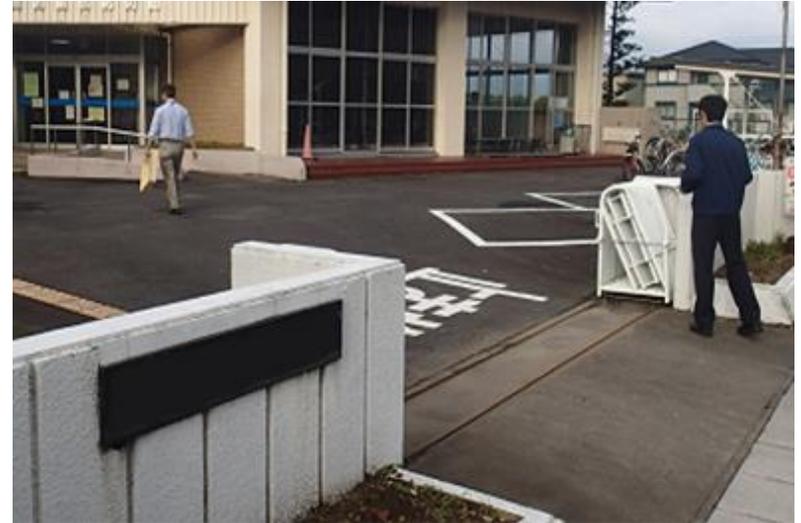
竜巻 2016/09/20 16:00頃 三重県鈴鹿市

## ▼転倒、移動した門扉の例

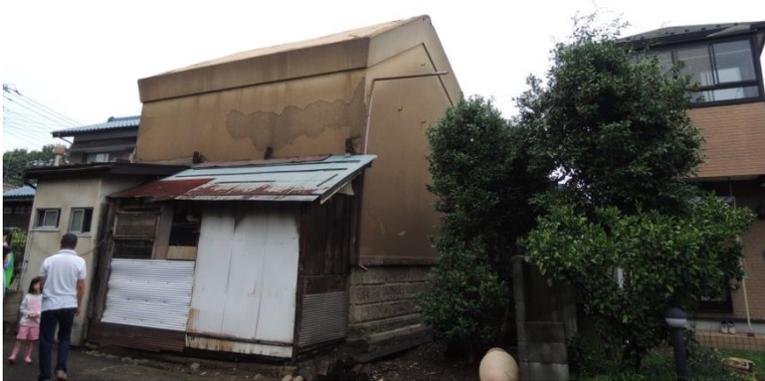
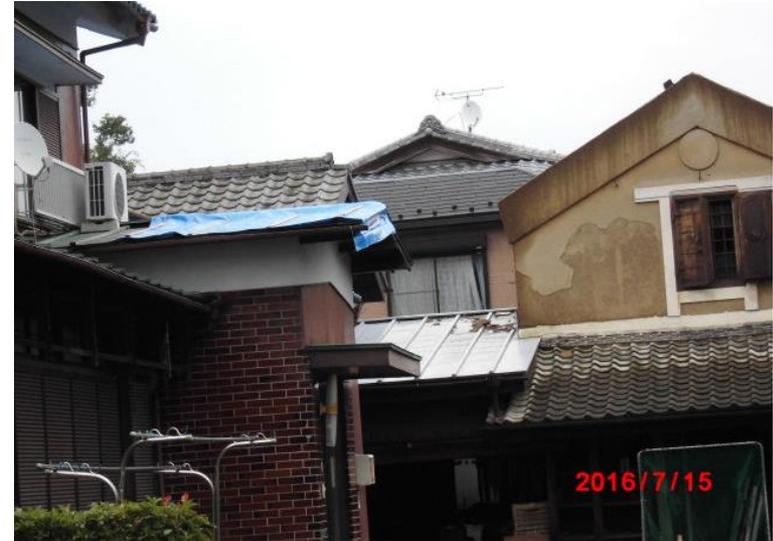
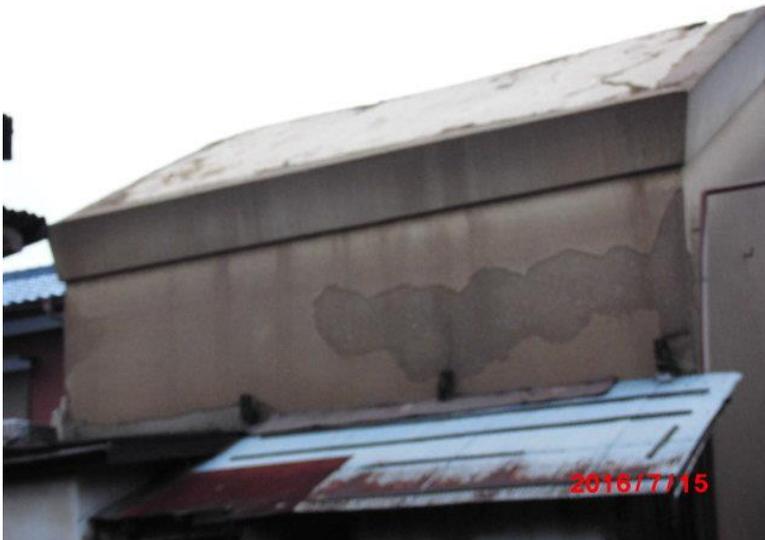
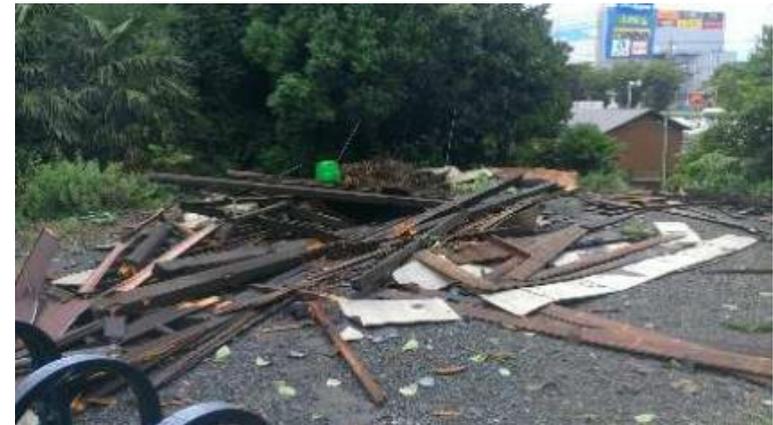
現象不明 2016/07/14 14:30頃 埼玉県新座市、朝霞市

- 躯体構造の被害例は得られていないが、屋根ふき材の被害例があった
- ただし、屋根瓦ではなく木製の枠組みにスレート板か。

▼屋根材が飛散した土蔵の例

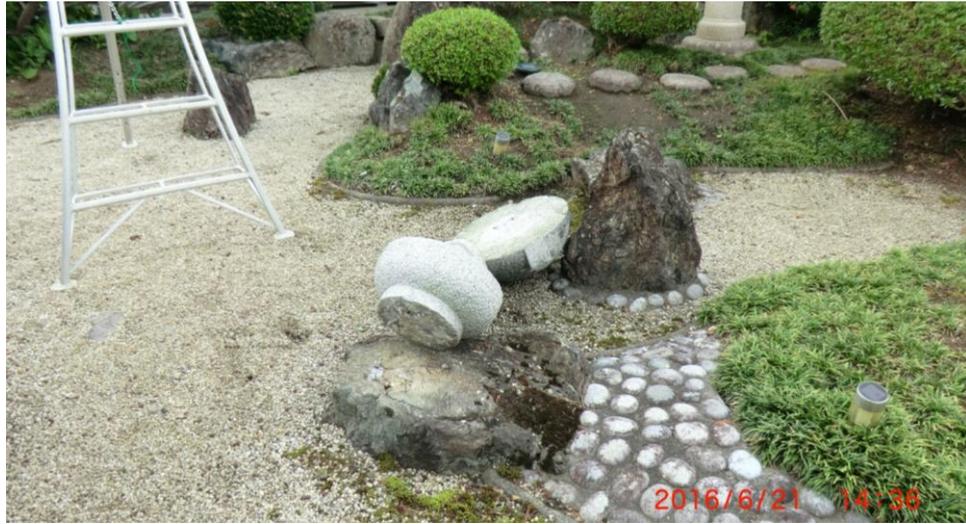
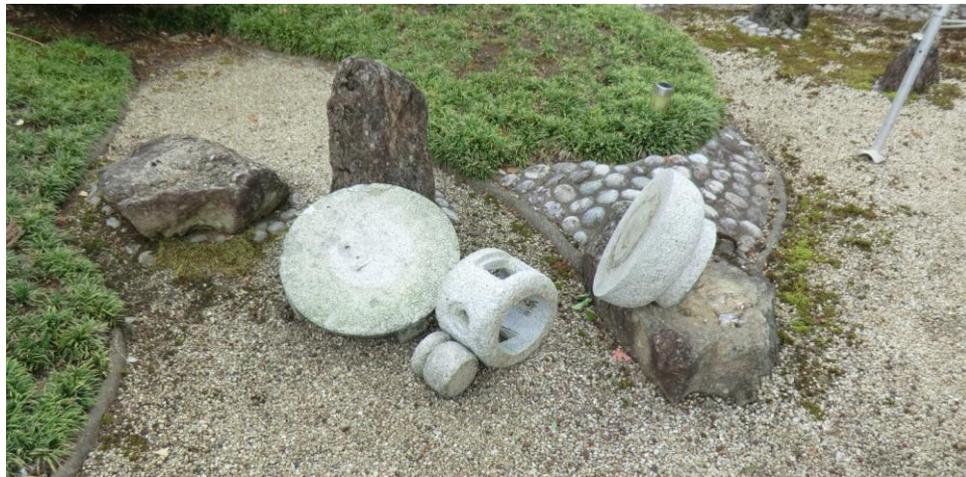
竜巻 2016/06/20 18:10頃 岩手県奥州市

▼転倒した石灯籠の例

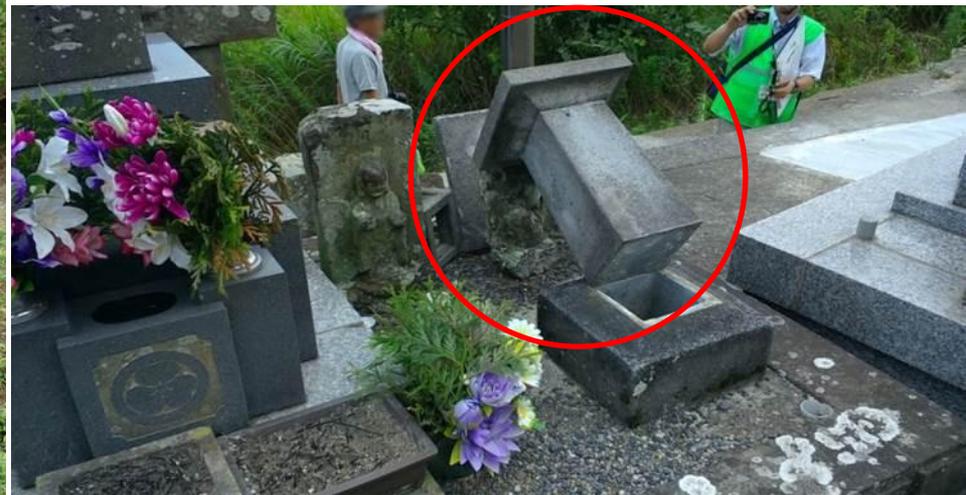
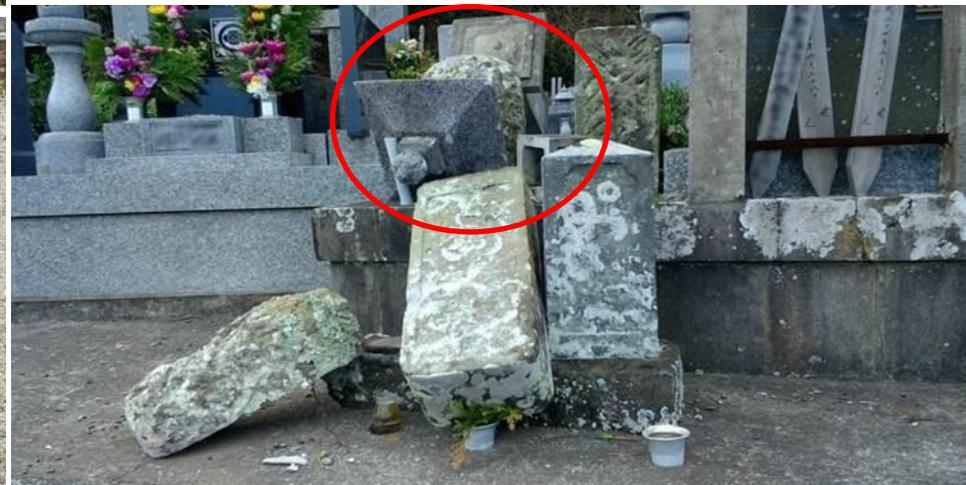
竜巻 2016/08/22 07:10頃 千葉県南房総市

▼石灯籠が倒れ、押される形で墓石が倒れた事例

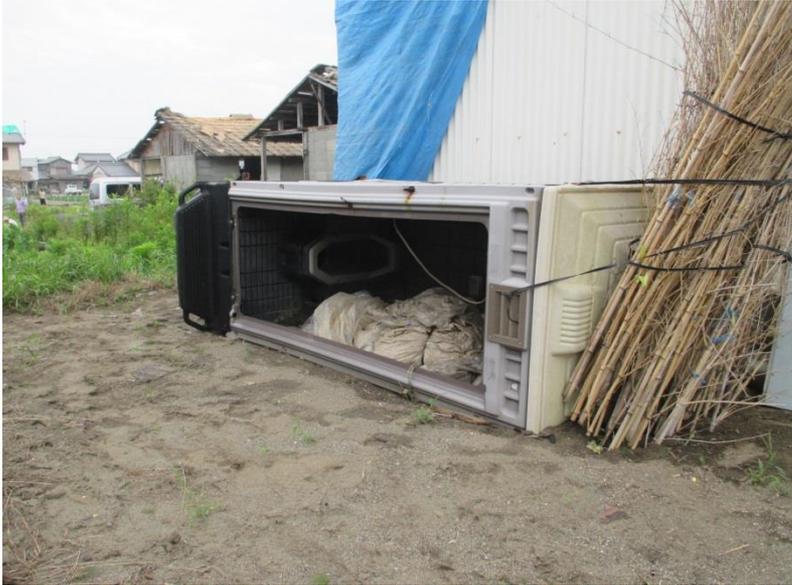
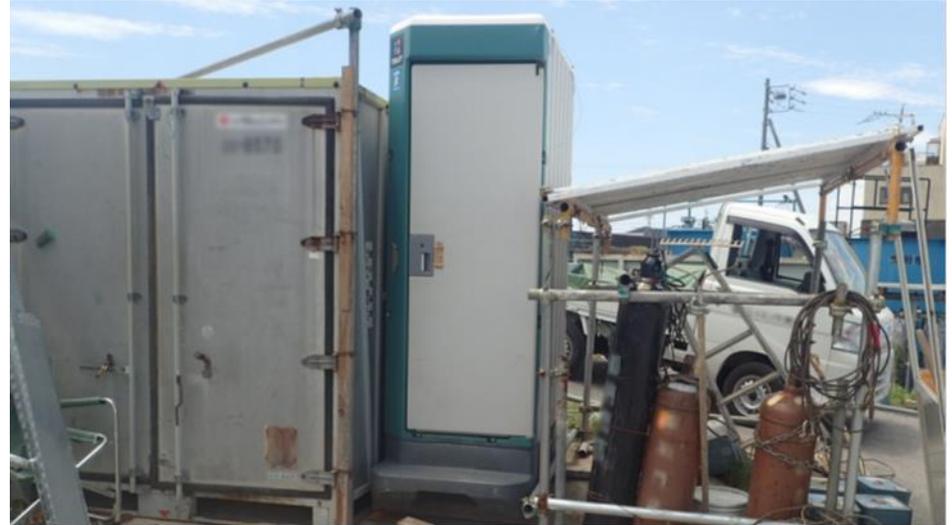
## ▼転倒した仮設トイレの例

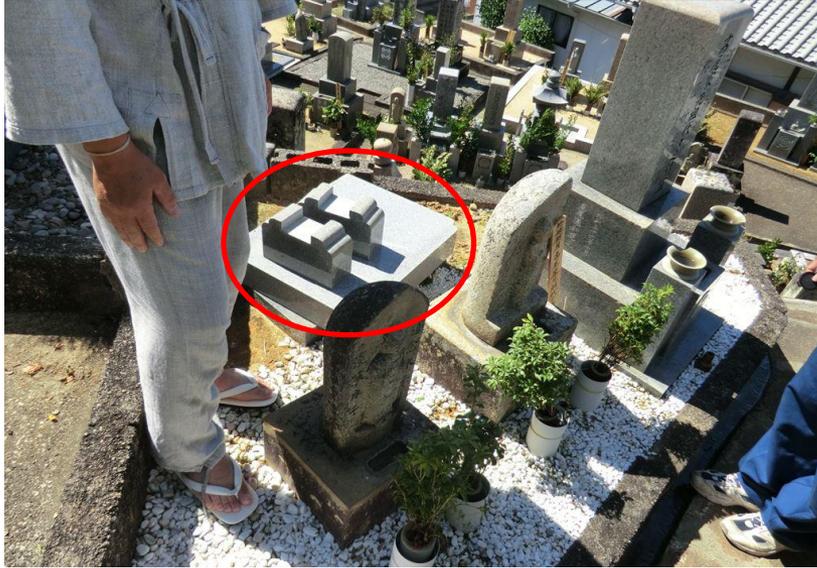
現象不明 2015/08/25 14:20頃 和歌山県白浜町湯崎

## ▼ 転倒した墓誌の例

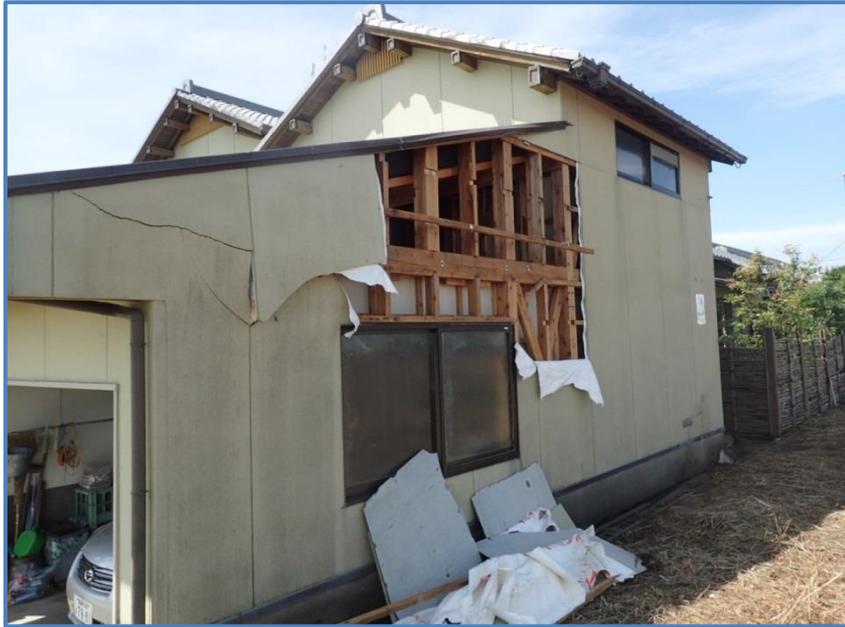
竜巻 2016/09/19 21:00頃 宮崎県宮崎市

▼金属系以外の外壁材がはく離した木造住宅の例

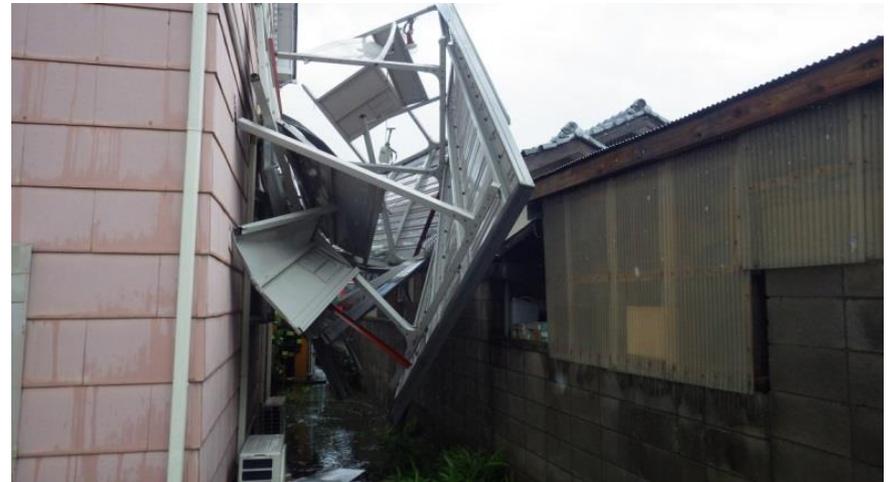
ダウンバーストまたはガストフロント 2016/07/14 14時頃  
埼玉県児玉郡上里町～本庄市、群馬県伊勢崎市

▼飛散したガレージ(駐輪場型)の例

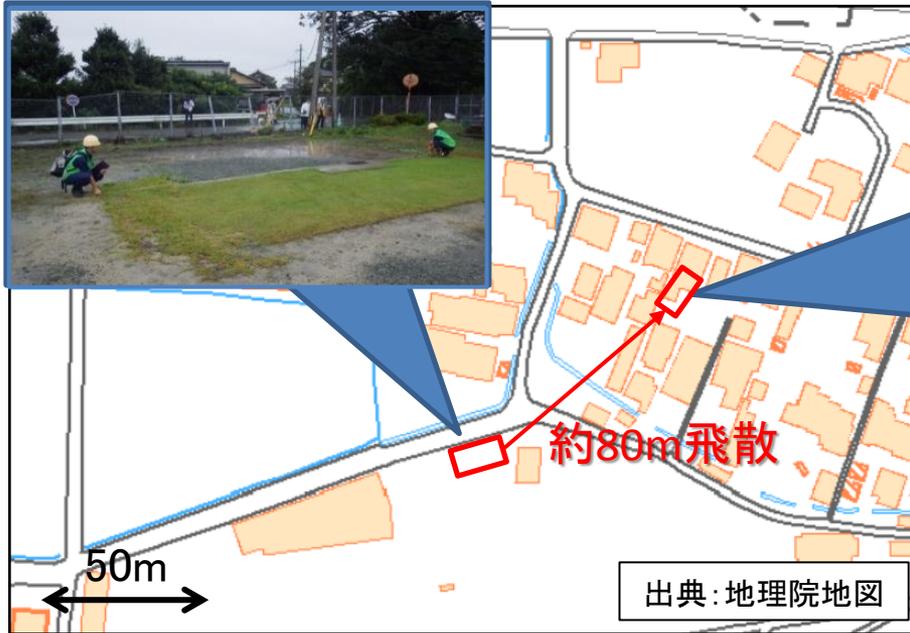
竜巻 2016/09/28 20:10頃 福岡県筑後市～八女市

## ▼ 飛散したプレハブの仮設建築物の例

・現状では「仮設建築物」の「平屋建ての横転」(代表値)が該当することとなる。

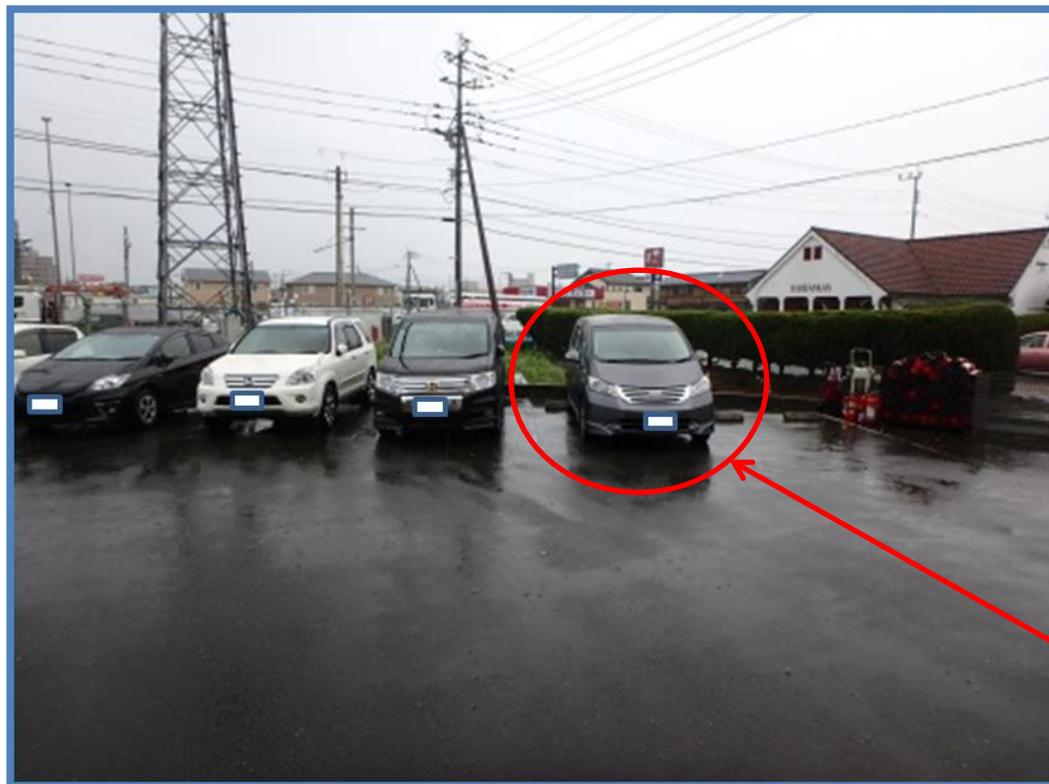
竜巻 2016/09/28 10時頃 佐賀県佐賀市～神崎市

▼横ズレした自動車の例

**隣の車まで数センチのところまで  
横ズレした。(現状復帰済)**

- ・横転せず横ズレだけが発生した場合は、路面との摩擦が想定を下回った可能性がある。
- ・コンクリートが濡れていた場合は、乾いていた場合に比べてタイヤとの摩擦係数が減るはず。
- ・現状は「普通自動車(コンパクトカー)」の「横転」(下限値)が該当する。

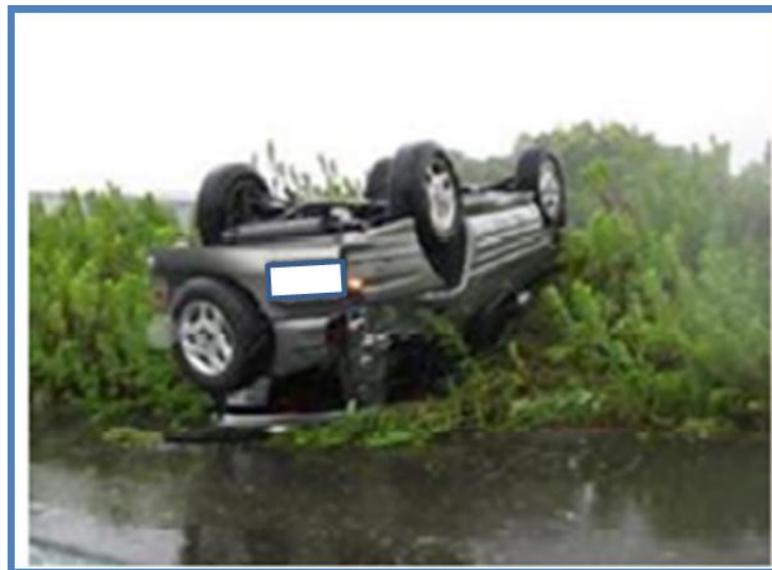
竜巻 2011/07/18 19:30頃 三重県亀山市

▼横転・飛散した自動車の例

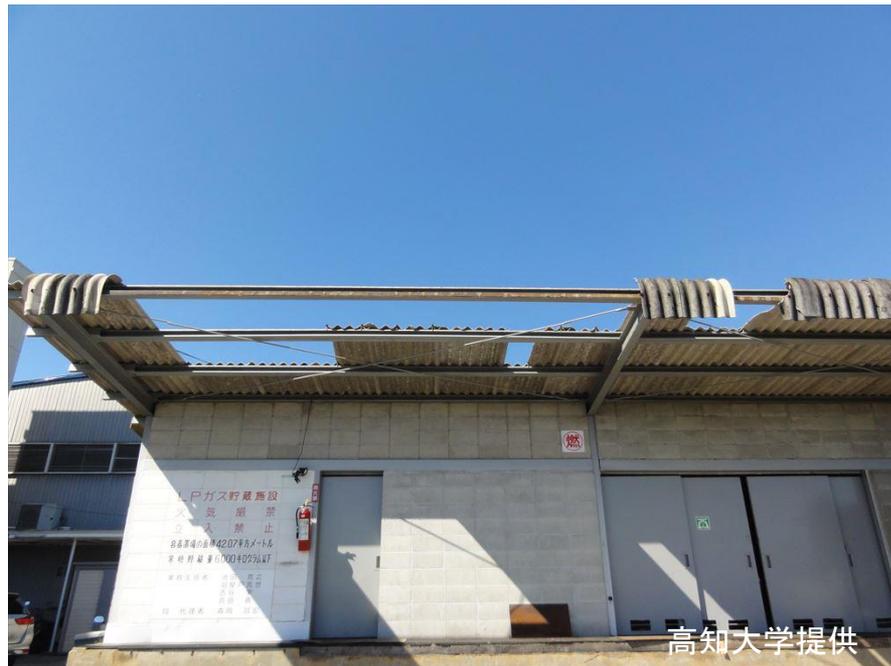
竜巻 2016/10/05 14:20頃 高知県高知市及び南国市

## ▼スレート製の屋根ふき材が飛散した庇の例

「大規模な庇」ではスレート製屋根ふき材は風速算定に想定されていない。

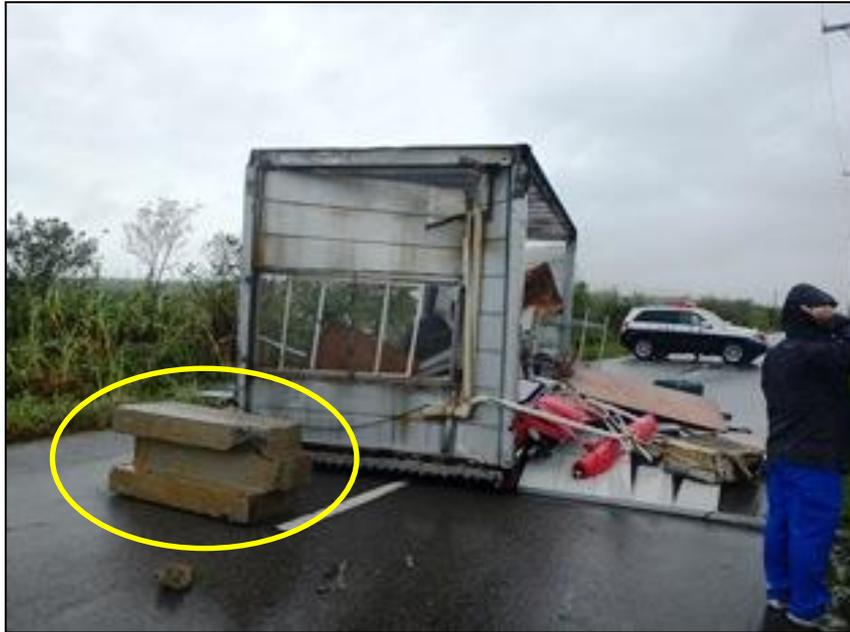
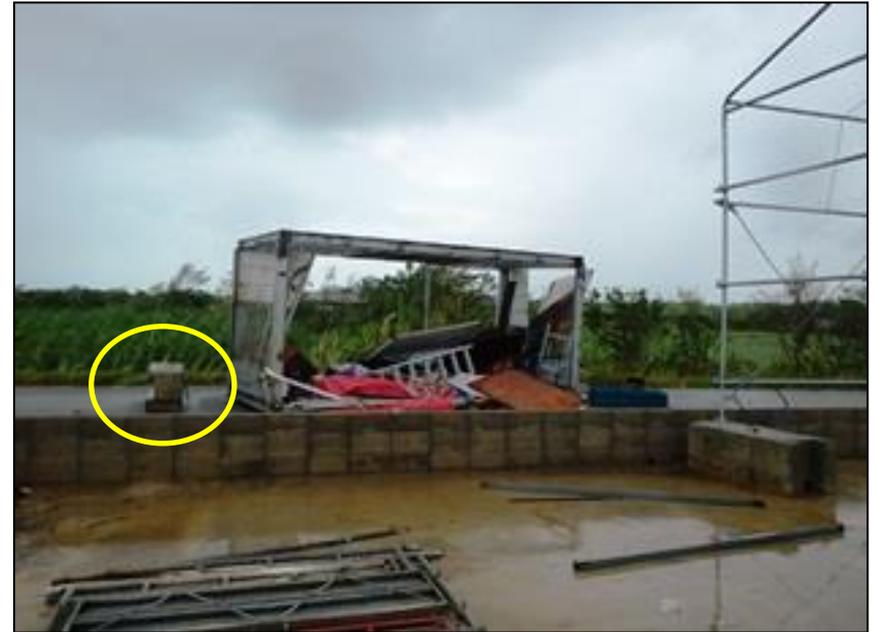
竜巻 2015/08/08 13:50頃 沖縄県石垣市

▼コンクリートブロックの錘にステーを張って強風に備えた物置の横転の例

ブロックとステーの配置によって状況が変化する。  
研究が進展するまでは通常の物置として評価を行う(ブロックを内容量に含めない)。
