# 現地災害調査速報

平成27年8月5日に群馬県安中市及び富岡市で発生した突風について

平成27年8月28日

前 橋 地 方 気 象 台  
東 京 管 区 気 象 台

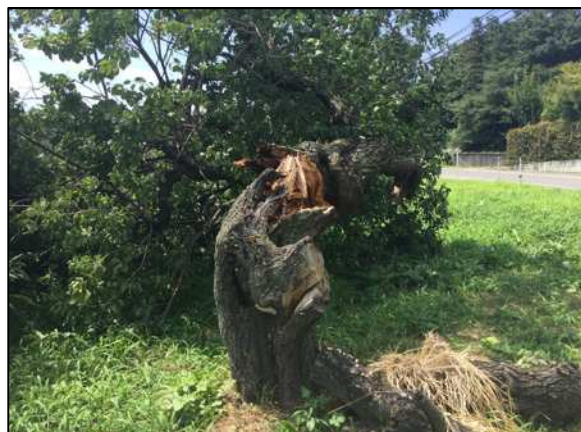
幹が折れた樹木  
(南東から撮影)

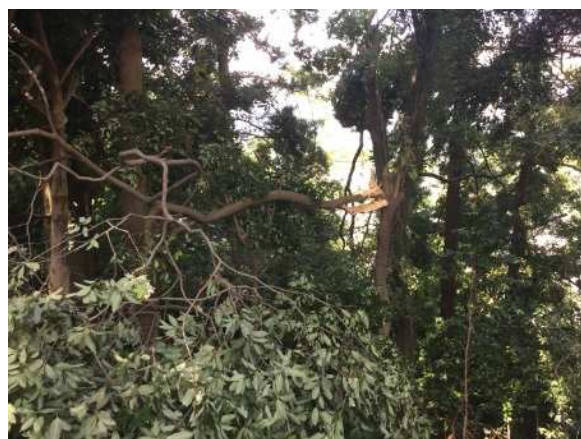
樹木の枝の折損  
(南東から撮影)
