# 平成27年8月8日に沖縄県石垣市で 発生した突風について

(現地災害調査報告)

平成27年8月28日

石垣島地方気象台

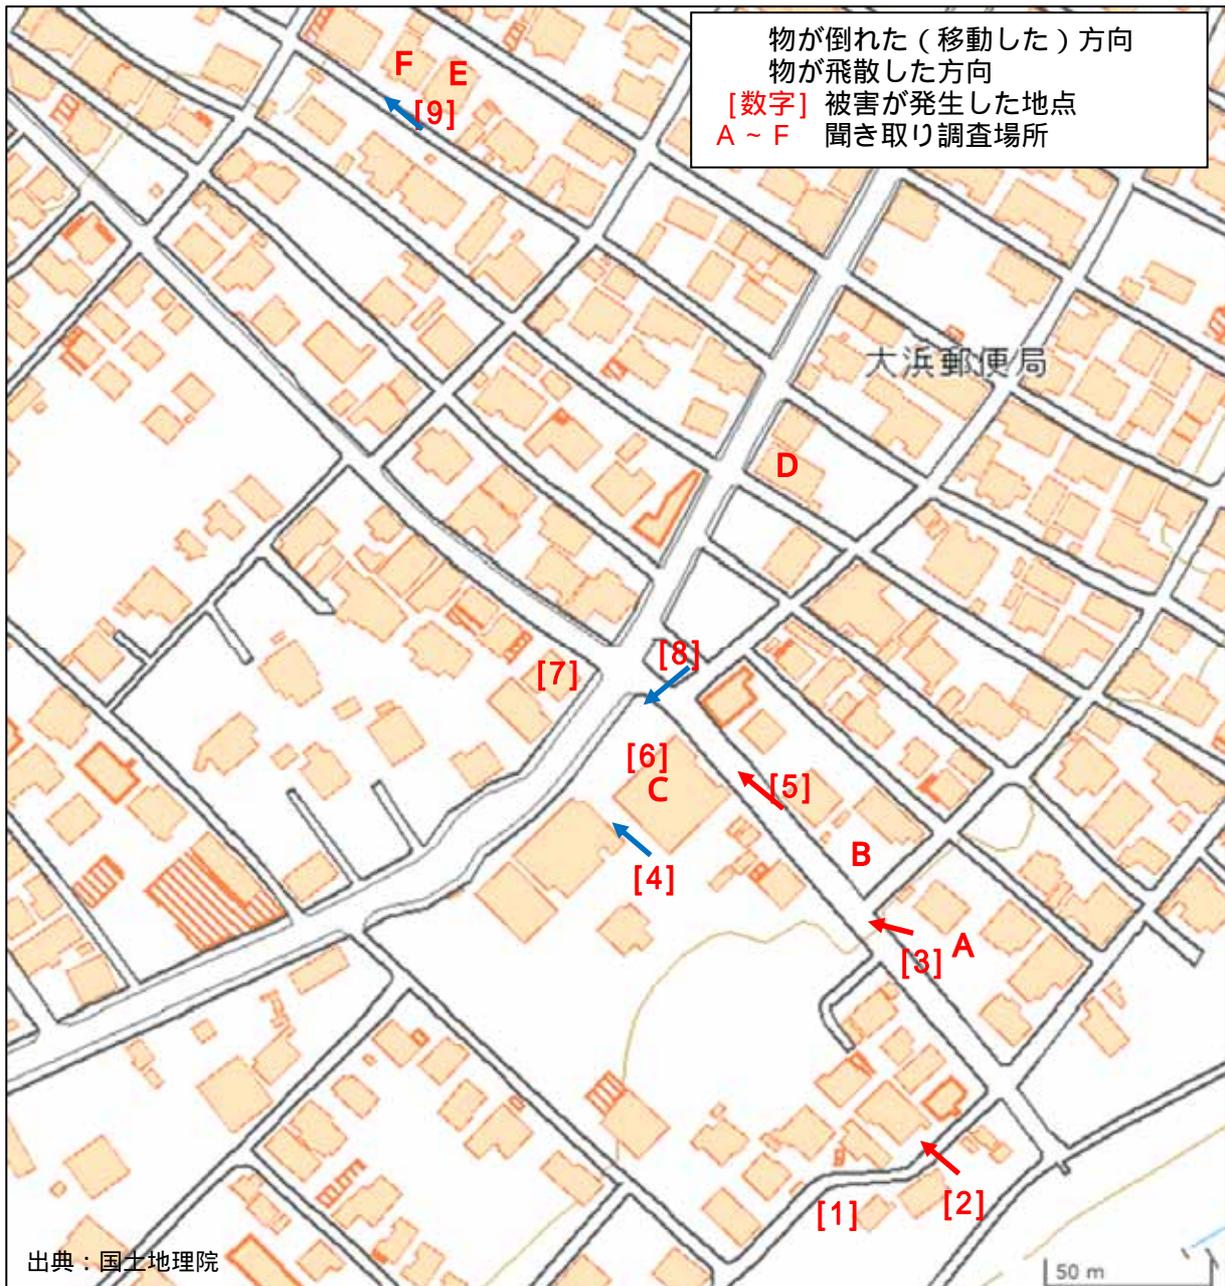
○突風被害発生地域図 (①)

- [1] 電柱から電線が外れ、たるんでいる。
- [2] ゴミ箱が転倒（中に水を入れ、飛ばないようにしていた）。
- [3] 木（フクギ 幹 20cm 程度）が根元付近から裂けるように折れ、石垣が崩れる。
- [4] マンホールの蓋が飛ばされる（移動方向は不明）。鉄製ゴミ箱が 10m 程飛んだ。
- [5] 木（ガジュマル幹 30 cm 程度、弱い）の幹が折れる。  
\* 普段から、支柱で幹を支えていた。
- [6] ・店舗のシャッター破損。  
・車のフロント部分破損（シャッターが風に煽られたことによる）。

- ・店舗事務所のガラスが割れる（物が当たったか、風圧で割れたか不明）。
  - ・クーラーの室外機2台が破損。
- [7]建物の壁（コンクリートではない）が凹んでいる（物が当たったかは不明）。
- [8]木が折れ、J Aおきなわ大浜の駐車場まで飛ばされる。
- [9]木が折れ、15m程飛ばされる。

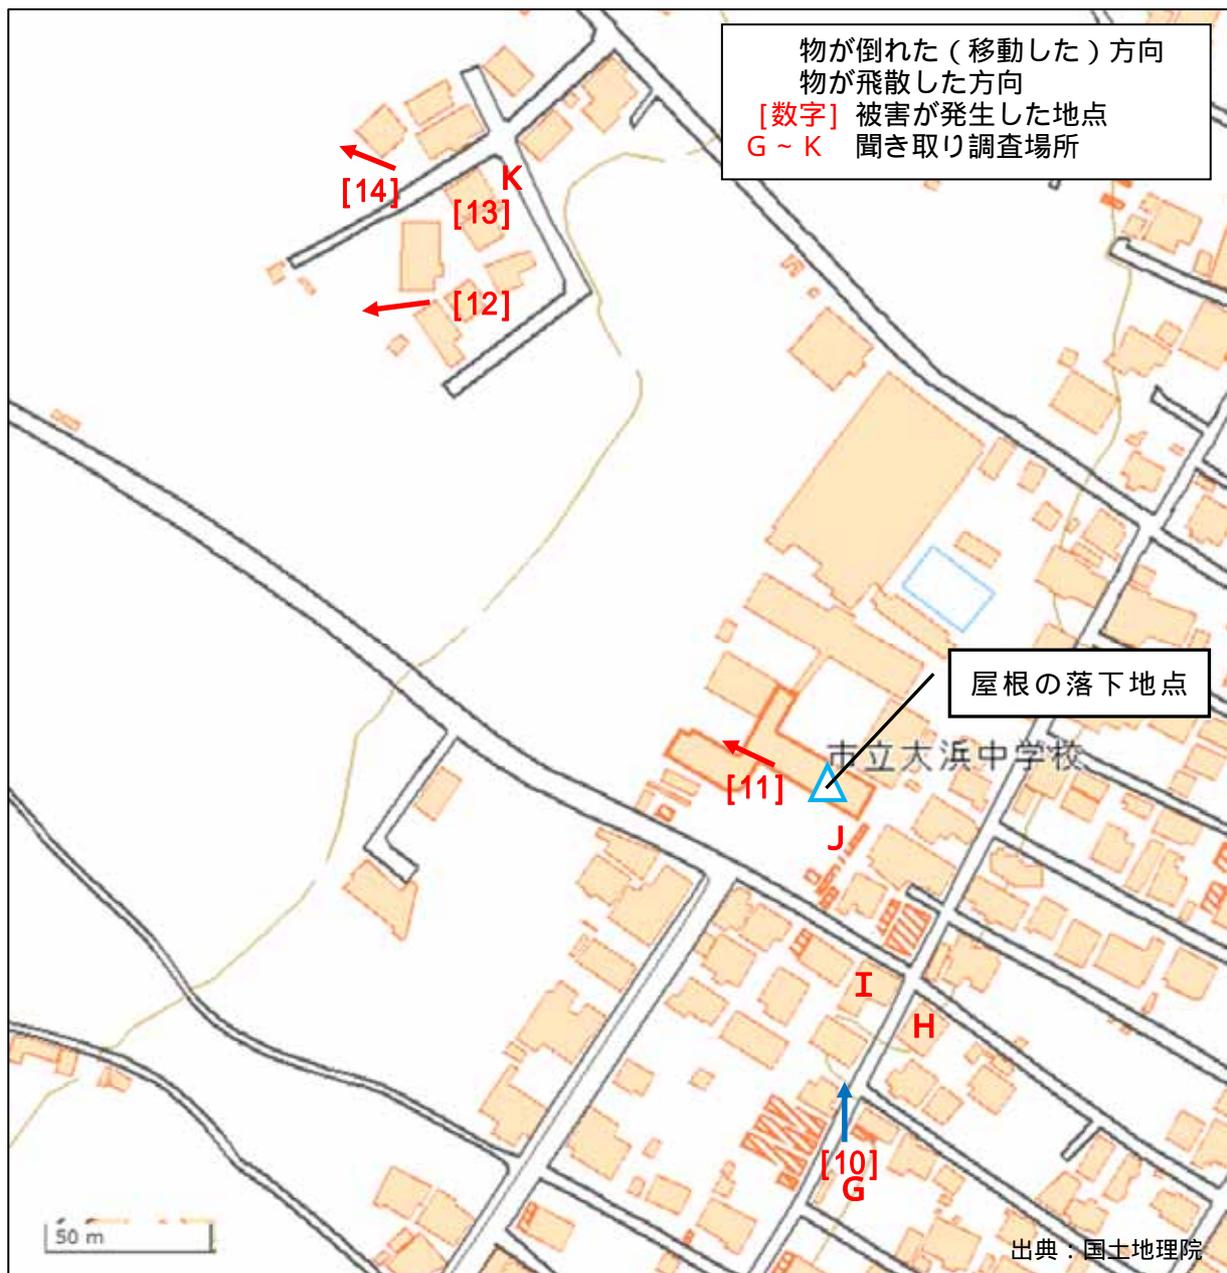
○突風被害発生地域図 (②)

- [10]住家の屋根の飛散（大浜中学校校舎まで約 120m 飛散）。
- [11]学校の靴箱が飛散。
- [12]自動車は移動して住宅の壁にぶつかり、窓ガラス破損。  
住宅の雨どいが飛ばされ、2階の窓ガラス破損。
- [13]飛散した木により自動車の窓ガラス破損。
- [14]軽自動車が移動し、ブロック塀にぶつかる。

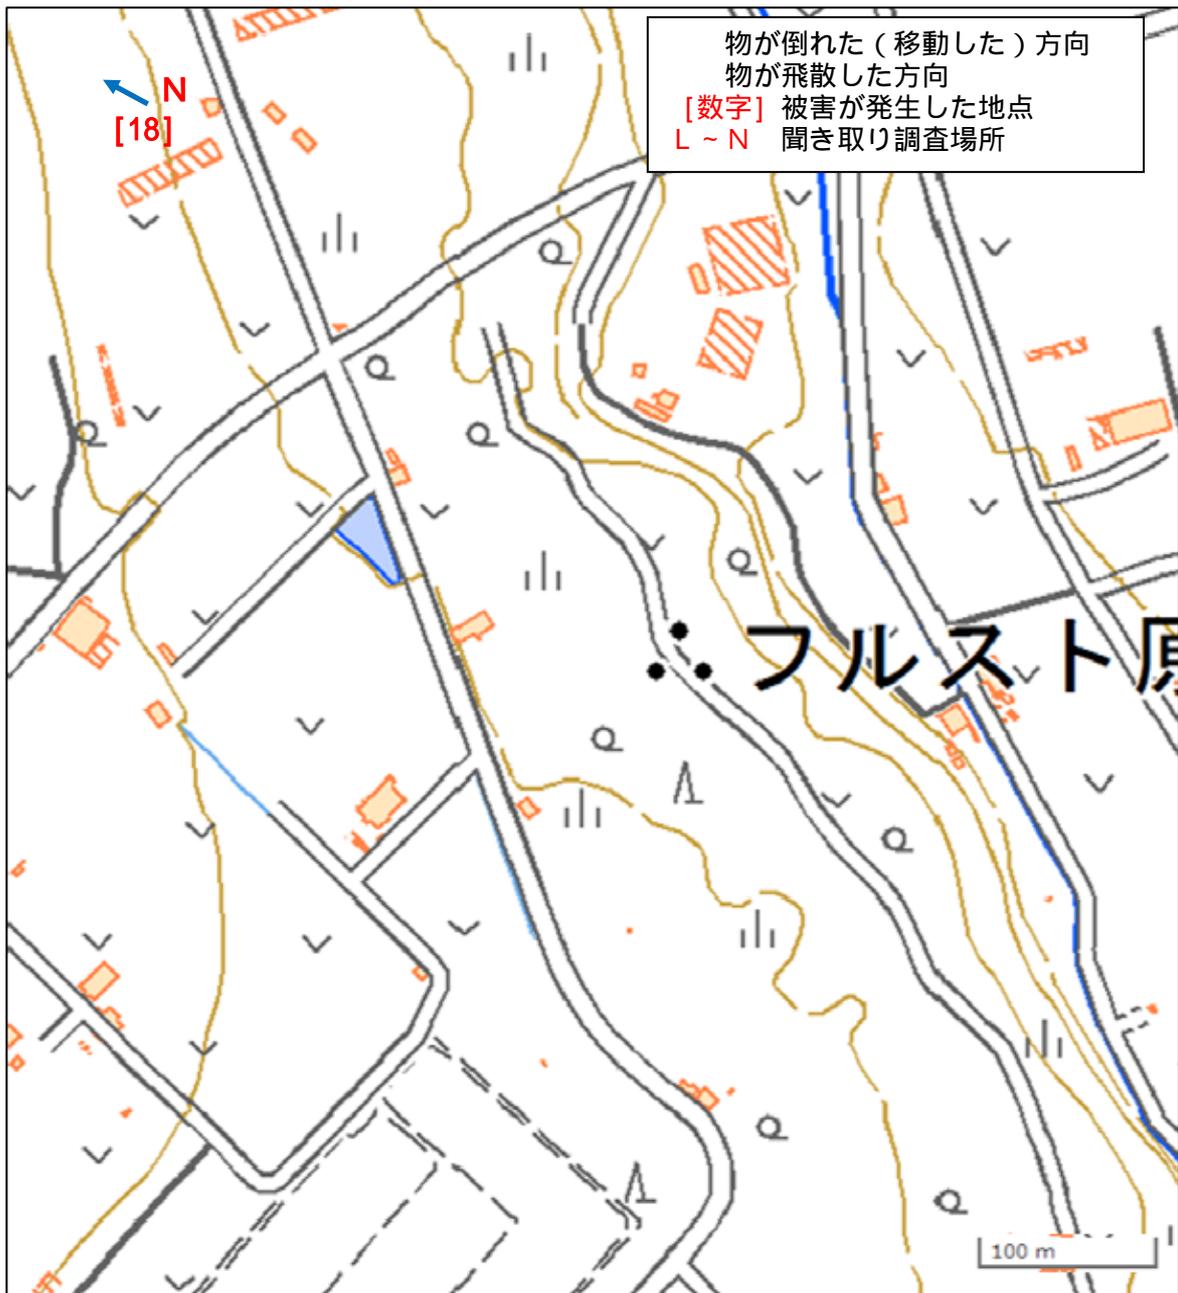
○突風被害発生地域図 (③)

- [15] プレハブ小屋の飛散。足場倒壊。
- [16] プレハブ小屋の破損。
- [17] プレハブ小屋の飛散。
- [18] 牛舎屋根の飛散。牛1頭死亡。

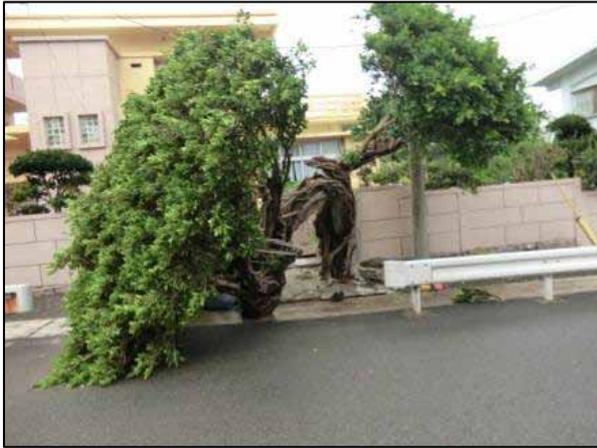
被害状況[5]幹折れした弱い樹木  
(南西側から撮影)

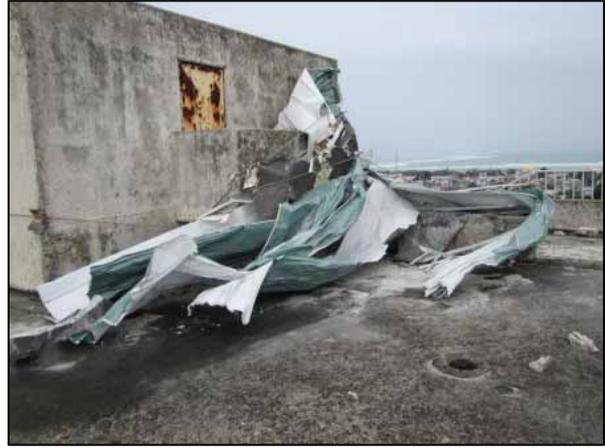
被害[10]飛散し、落下した屋根のトタン  
(大浜中学校屋上、北側から撮影)

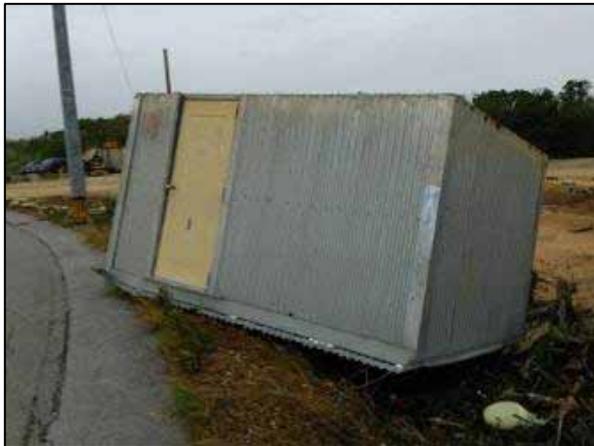
被害[15]飛散したプレハブ小屋  
(南側から撮影)

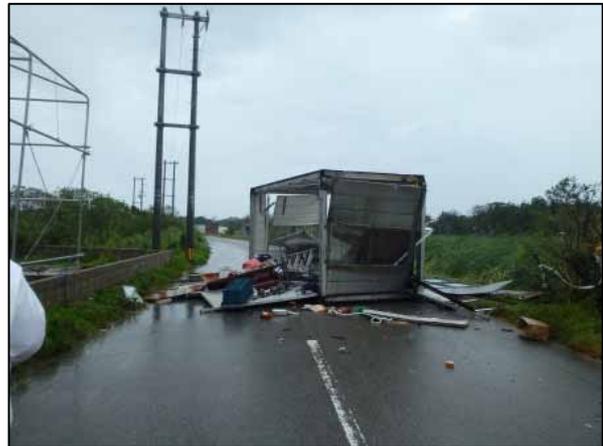
被害[17]飛散したプレハブ小屋  
(南側から撮影：石垣市提供)

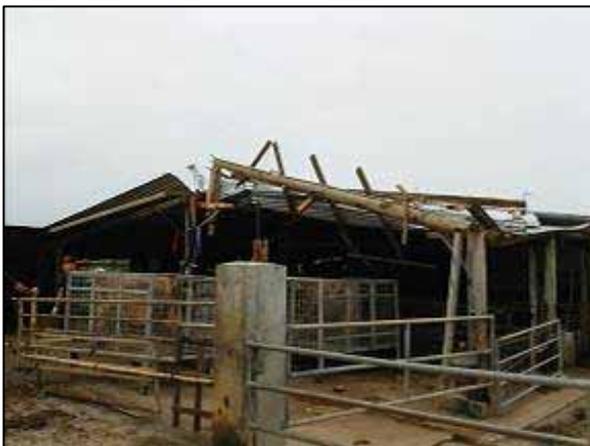
被害[18]屋根が飛散し、牛1頭が死亡した牛舎  
(南東側から撮影)
