現地災害調査報告

平成27年8月11日に北海道帯広市で発生した突風について
(気象庁機動調査班[JMA-MOT]による現地調査の報告)

平成27年10月30日
釧路地方气象台

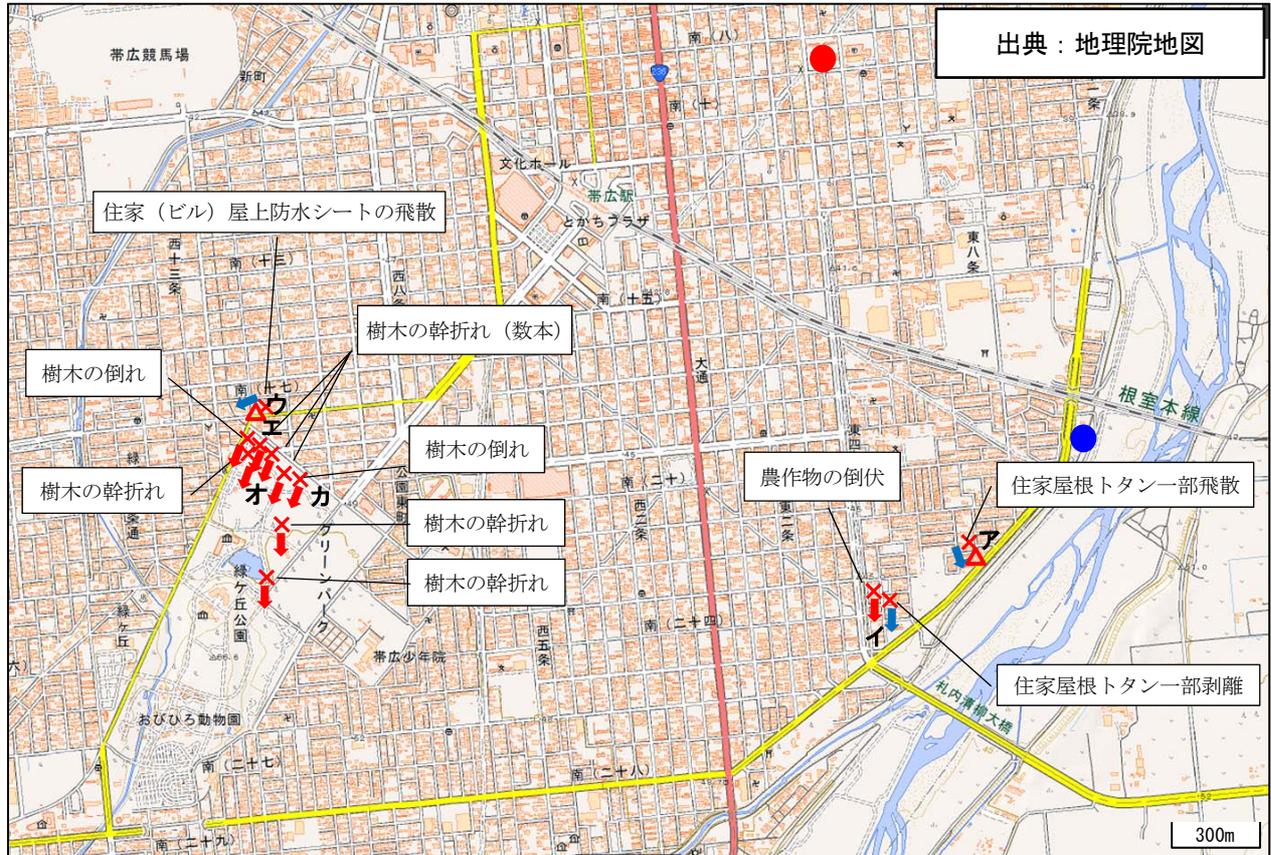
(2) 被害状況分布及び聞き取り調査位置図 (詳細図)

- ・被害の発生時刻に被害地付近を活発な積乱雲が通過中であった。
- ・被害地付近の帯広測候所の観測データで、ガストフロント通過時に特徴的な風速の急増、風向の急変、気温の急降下などがみられた。
- ・被害から推定した風向に一部発散性が見られた。
- ・激しい風は、比較的長時間（10分以上）であったという証言が複数あった。
- ・突風は強雨やひょうを伴っていたという証言が複数あった。
- ・漏斗雲の目撃や耳に異常を感じたなどの竜巻を示唆する情報は得られなかった。

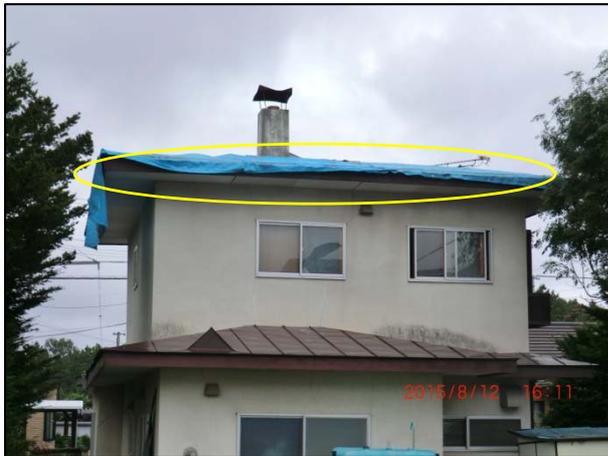
① 屋根のトタンが南南東方向に一部飛散した住家

15時30分から10分程度ゴーという音がしたので外を確認したところ、強雨と雷があり、近隣の住家屋根のトタンの一部が道路に飛散していた。

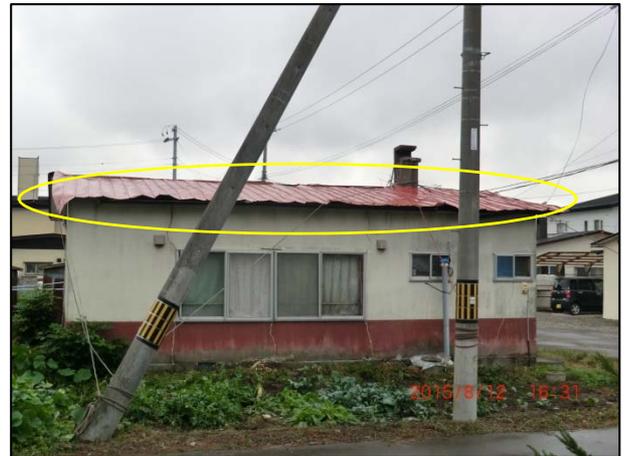
② 屋根のトタンが南方向に剥離した住家

15時30分頃、風と雨が強くなり大きな音がした。家から外を確認したところ、近隣住家屋根のトタン半分が南方向に剥がれめくれていた。竜巻のような渦は目撃していない。

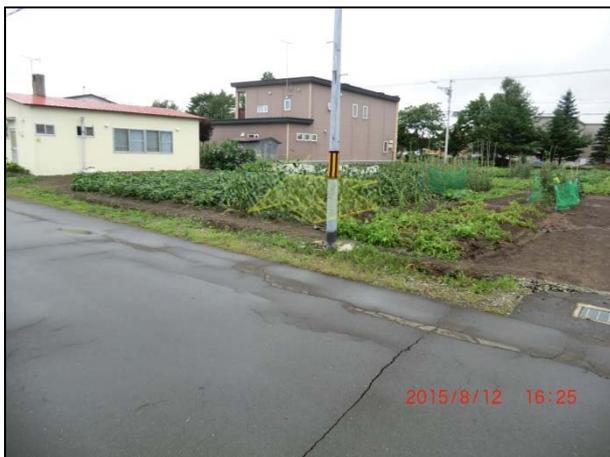
③ 南方向に倒伏した農作物（トウモロコシ等、倒伏の範囲は幅約8m×長さ約6m）

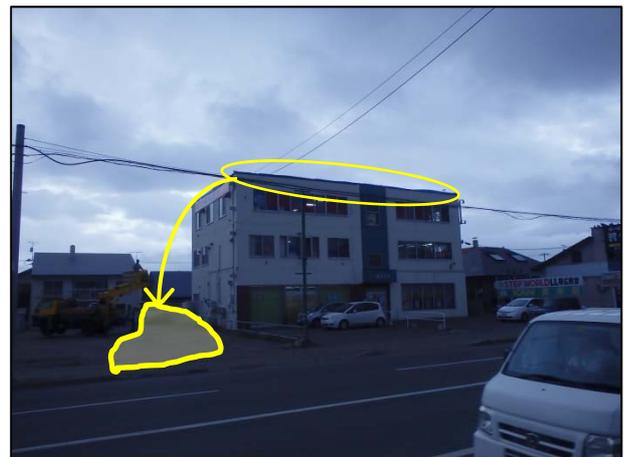
④ 屋上の防水シートが西南西方向に飛散した住家（写真はシートを撤去後のもの）

15時30分頃、急に風が強くなり雨も強く降り出したので、外に出しているのぼりを片付けた。その2～3分後、ビル屋上の防水シートが剥がれて落ちてきた。

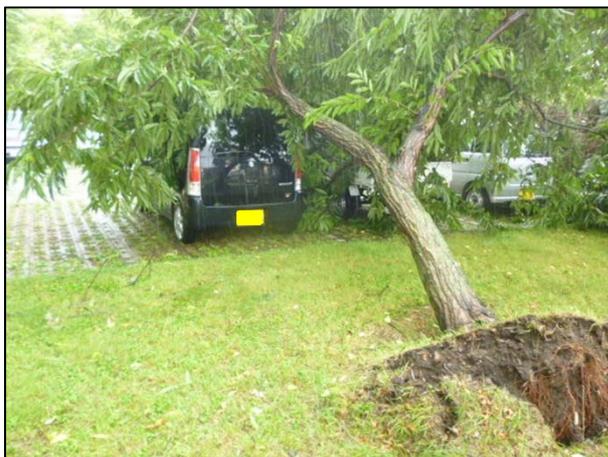
⑤ 南南西方向に倒れた樹木

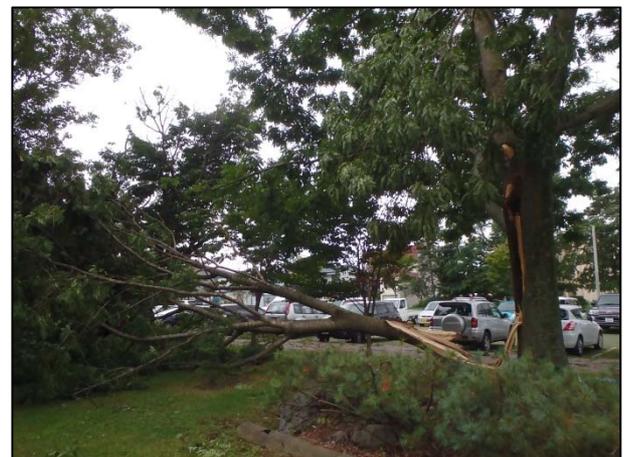
⑥ 南南西方向に幹折れした樹木（太さ30cm）

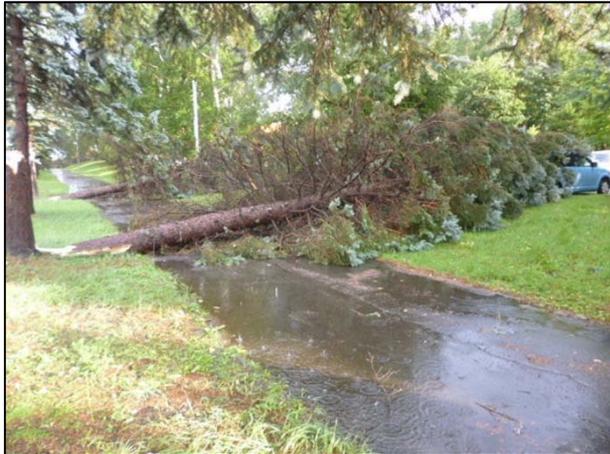
⑦ 南南西方向に幹折れした樹木（太さ40cm
2本）

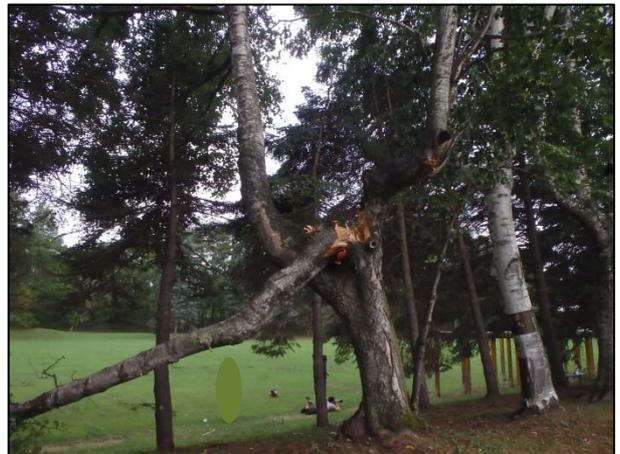
⑧ 南南西方向に幹折れした樹木（太さ30cm）

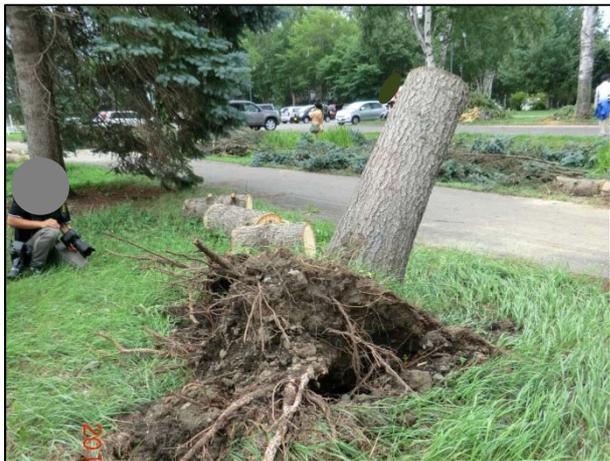
⑨ 南南西方向に倒れた樹木（写真は一部伐採
後のもの）

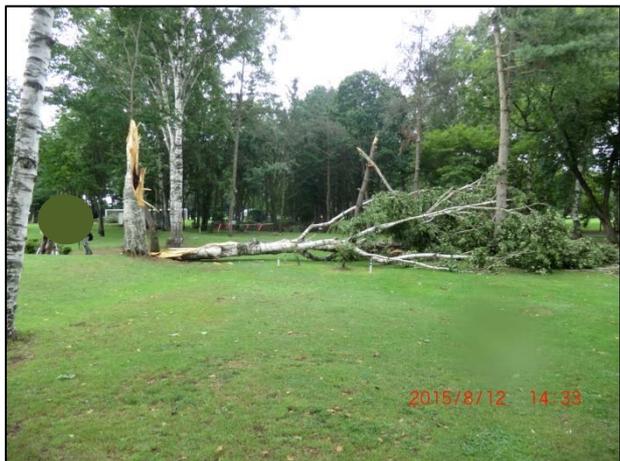
⑩ 南方向に幹折れした樹木（太さ60cm、中心
部腐れあり）

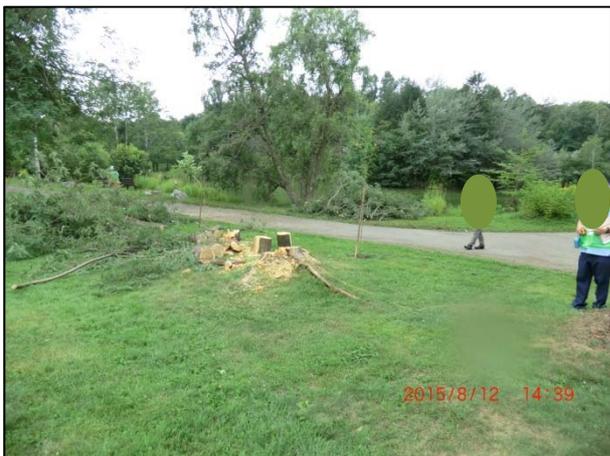
⑪ 南方向に幹折れした樹木（太さ30cm、写真
は伐採後のもの）
