現地災害調査速報

平成27年8月17日に神奈川県藤沢市から横浜市泉区にかけて発生した突風について

平成27年8月27日

横 浜 地 方 気 象 台
東 京 管 区 気 象 台

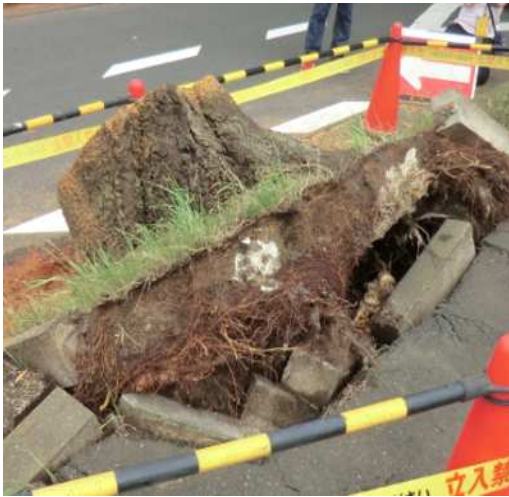
倒れた樹木の根元【南西から撮影】

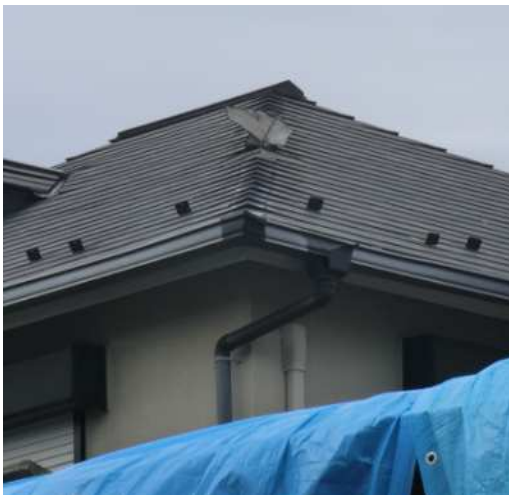
スレート瓦がめくれた住家
【南から撮影】

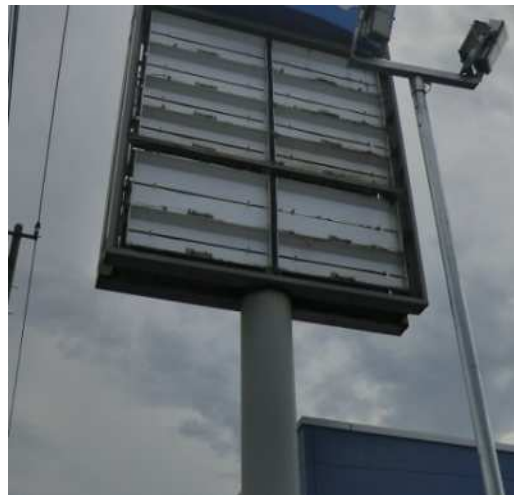
破損した看板【北から撮影】

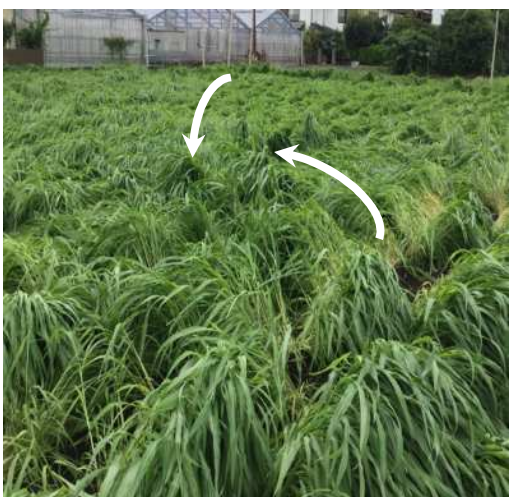
収束性が見られる倒伏した植物
【北から撮影】

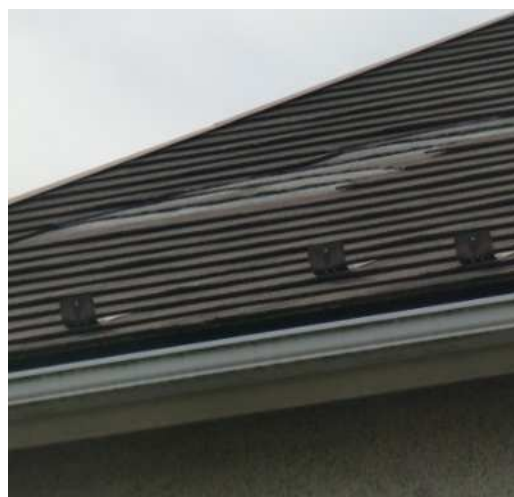
スレート瓦がめくれた住家
【東から撮影】
