現地災害調査速報

平成27年8月17日に千葉県富里市で発生した突風について

平成27年9月24日（10月6日訂正）

銚子地方气象台
東京管区气象台

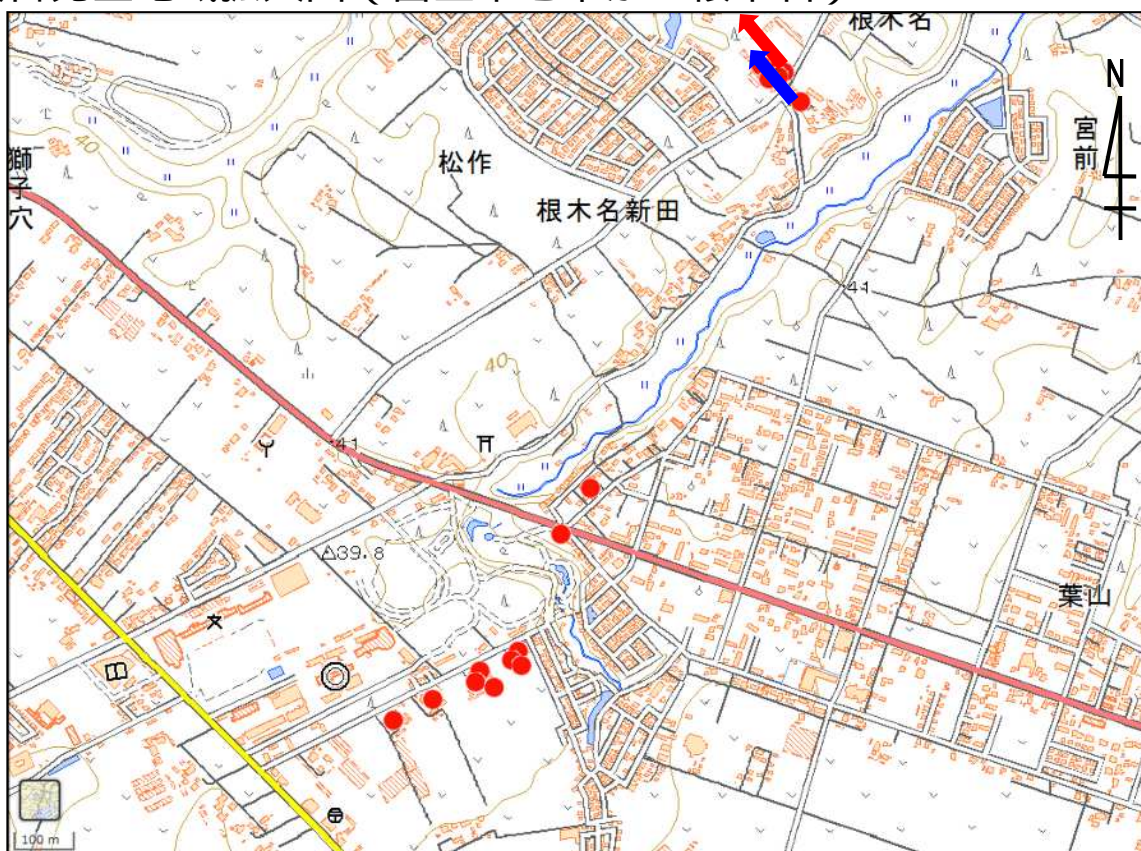
被害発生地域拡大図（富里市七栄から根木名）

現地調査の結果、被害の範囲の長さは約1.4km、幅は約140mであった。

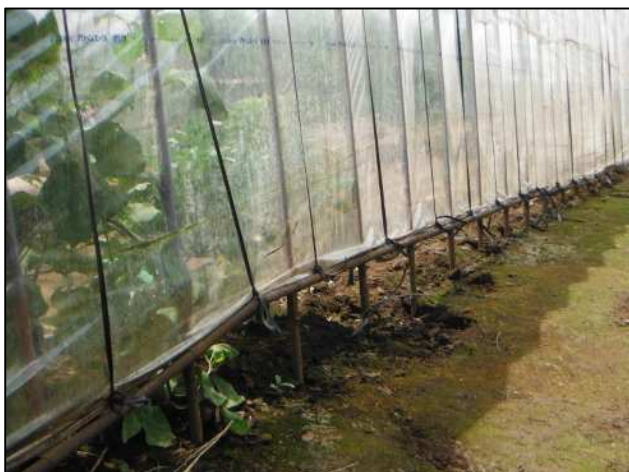
支柱が浮き上がったビニールハウス

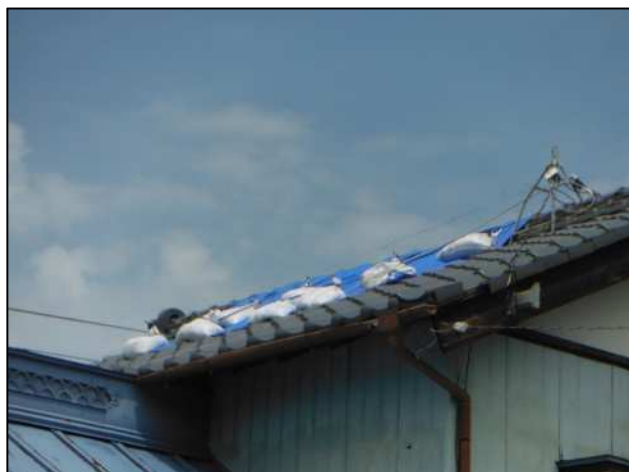
- ・ 住家の屋根瓦のめくれが複数あった。
- ・ アンテナの破損があった。
- ・ ビニールハウスの一部損壊が複数あった。

屋根瓦がめくれた住家、破損したアンテナ

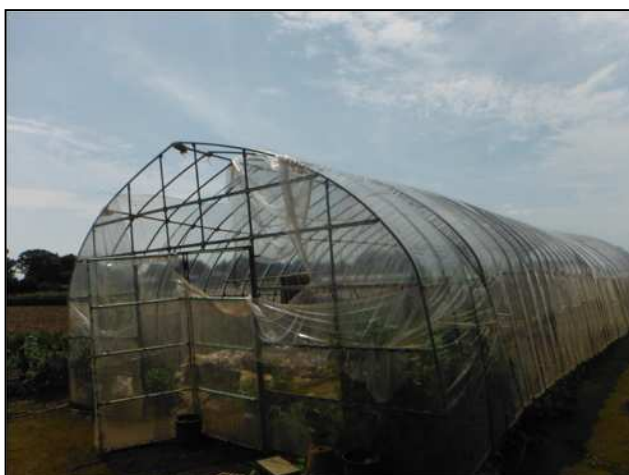
一部が損壊したビニールハウス

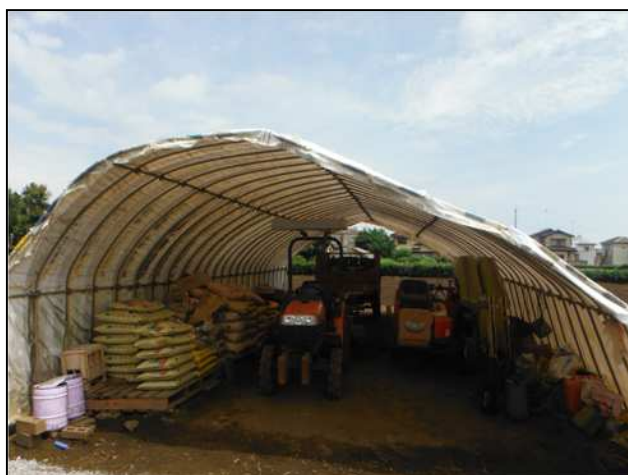
変形したビニールハウス
