# 平成 27 年 8 月 30 日に高知県室戸市で 発生した突風について

## 現地調査報告書

平成 28 年 4 月 15 日  
高知地方气象台

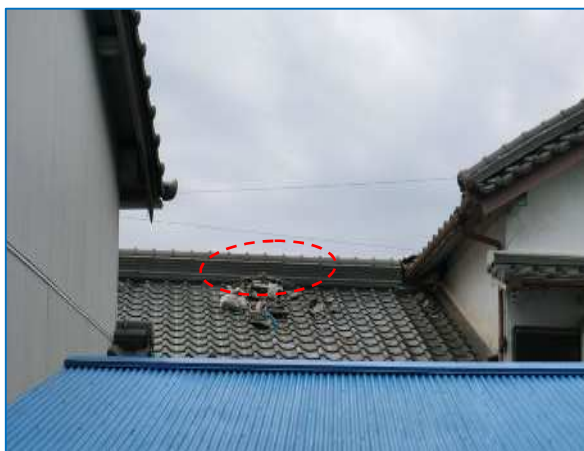
写真 撮影方向 南  
屋根瓦の一部がめくれた住家

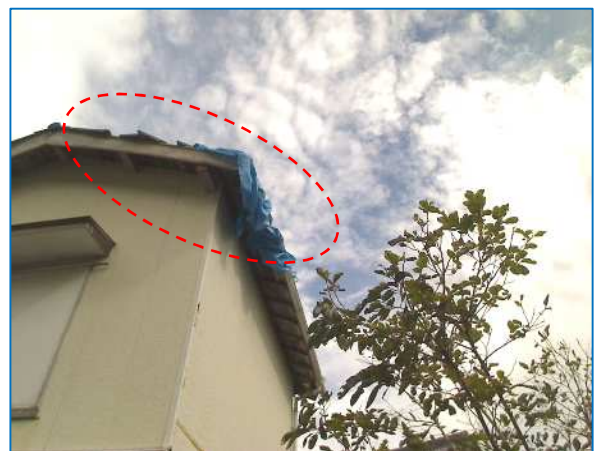
写真 撮影方向 東  
屋根瓦の一部がめくれた住家

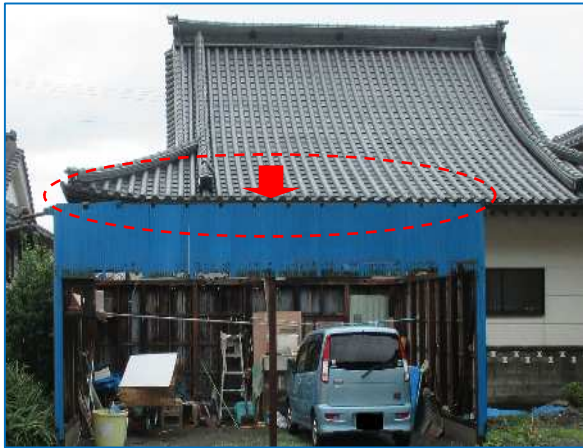
写真 室戸市役所提供 撮影方向 南  
東方向 10m にトタン屋根が飛散した非住家

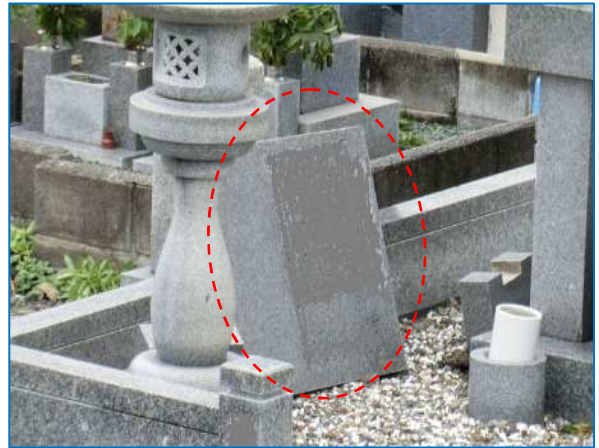
写真 撮影方向 西南西  
東方向に倒れた墓碑

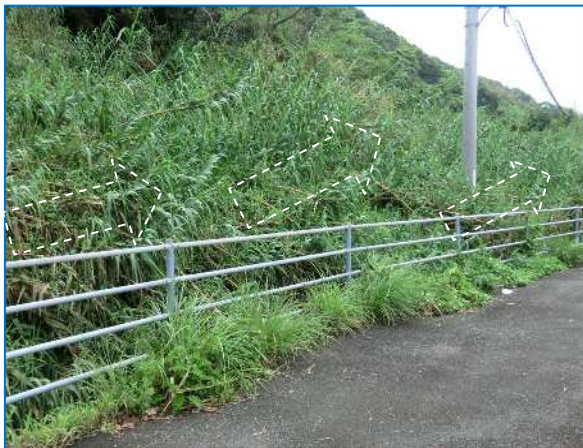
写真 撮影方向 北北東  
北東方向に倒伏した雑草

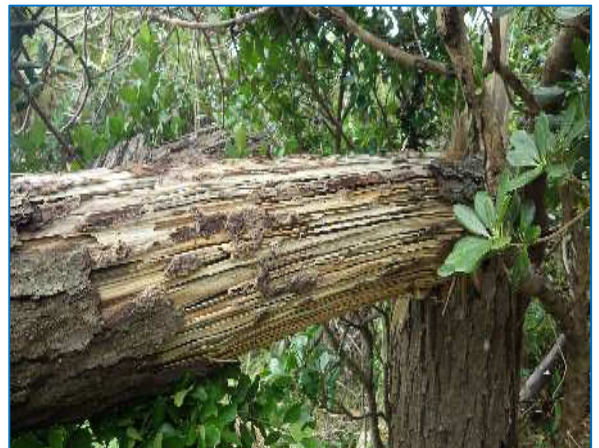
写真 撮影方向 南東  
北方向に幹が折れた、高さ 12m、直径 35cm  
の樹木

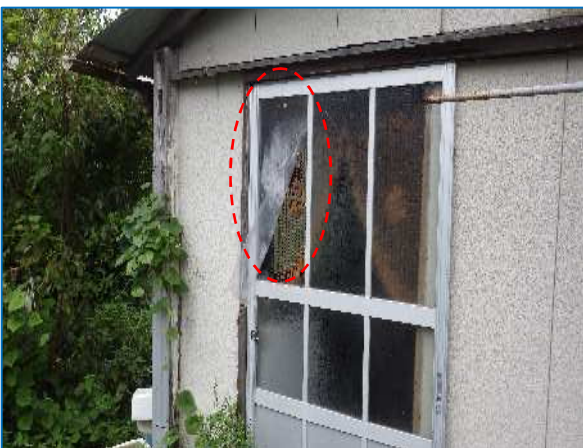
写真 撮影方向 北東  
風圧で破損した(証言)住家西面の窓ガラス

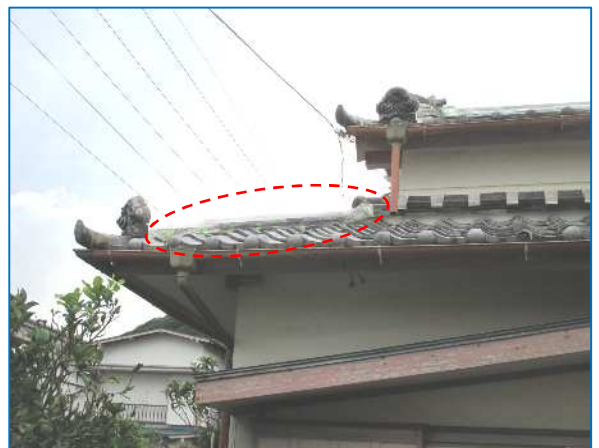
写真 撮影方向 北西  
棟瓦の一部がめくれた住家

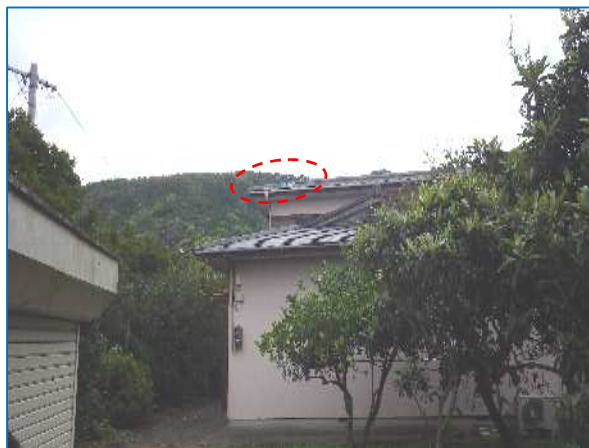
写真 撮影方向 北西  
北東方向 40m に東面屋根の瓦が飛散した住家

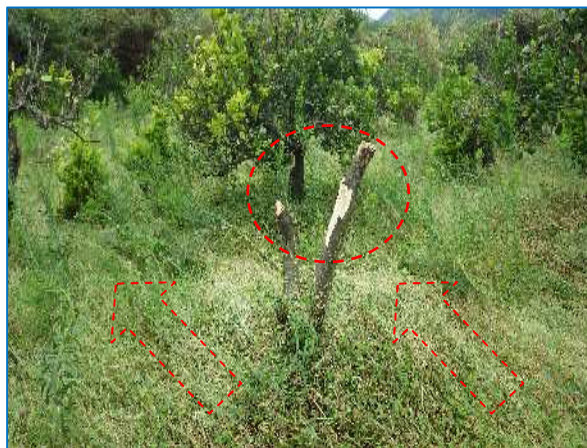
写真 撮影方向 北  
北西方向 10m に枝が折れて飛散した、高さ 2m、直径 15cm の樹木と北西方向に倒伏した雑草

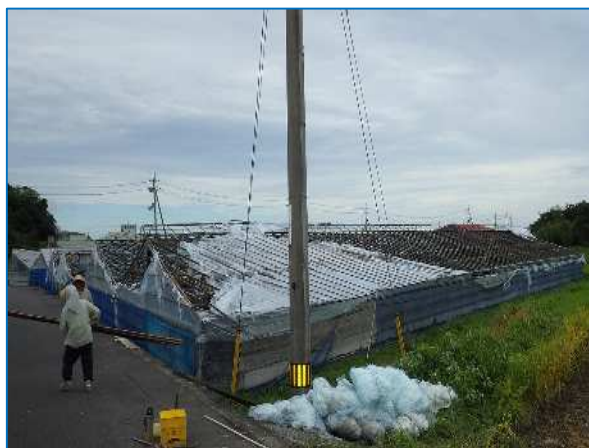
写真 撮影方向 南東  
ビニールがめくれ、北東方向に飛散した 7 棟のビニールハウス

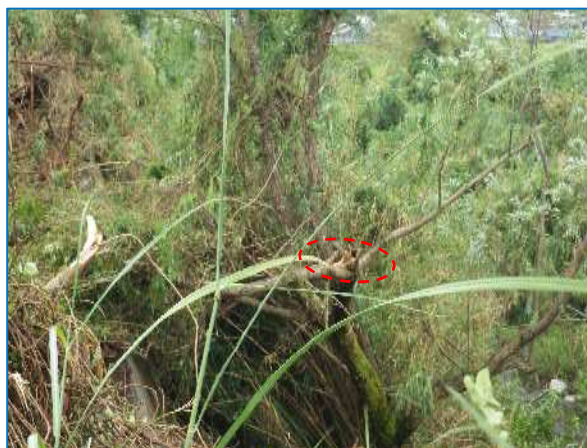
写真 撮影方向 南  
東方向に枝が折れた、高さ 15m、太さ 20cm の樹木

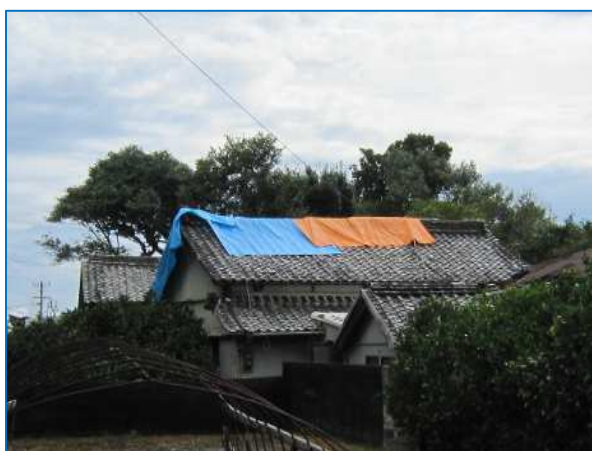
写真 撮影方向 南  
屋根瓦が一部めくれた住家

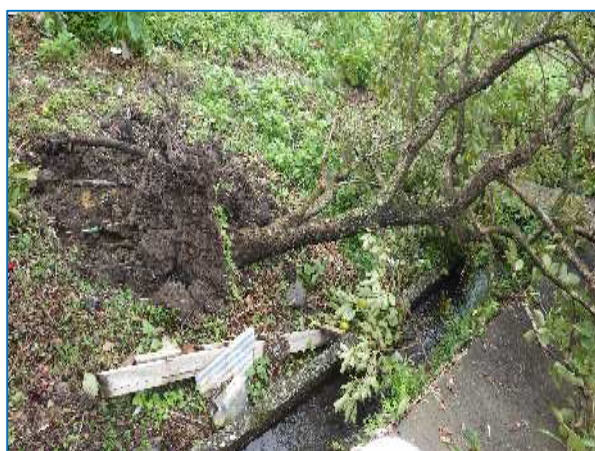
写真 撮影方向 北西  
北東方向に倒れた、高さ 5m、直径 20cm の樹木
