平成 27 年 8 月 30 日に和歌山県西牟婁郡白浜町  
及び田辺市で発生した突風について

現地調査報告書

平成 28 年 7 月 22 日

和歌山地方気象台

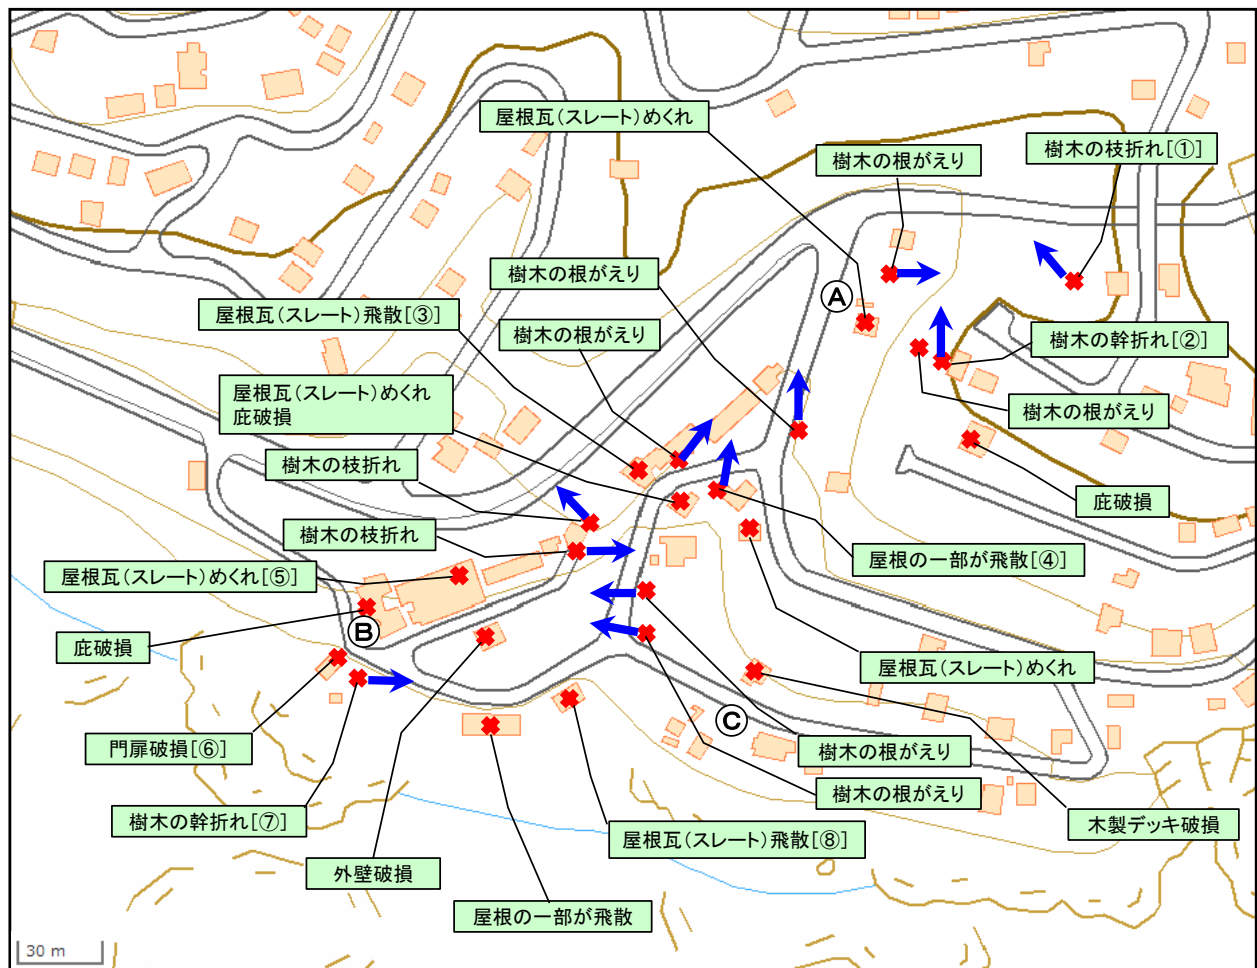
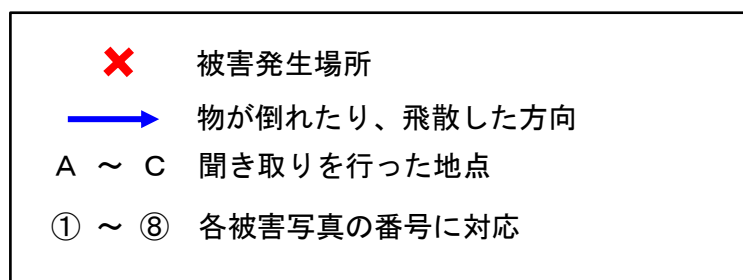
図3 被害状況分布図（白浜町才野地区）

この突風による被害は、長さ約 0.3km、幅約 110m の範囲であった。

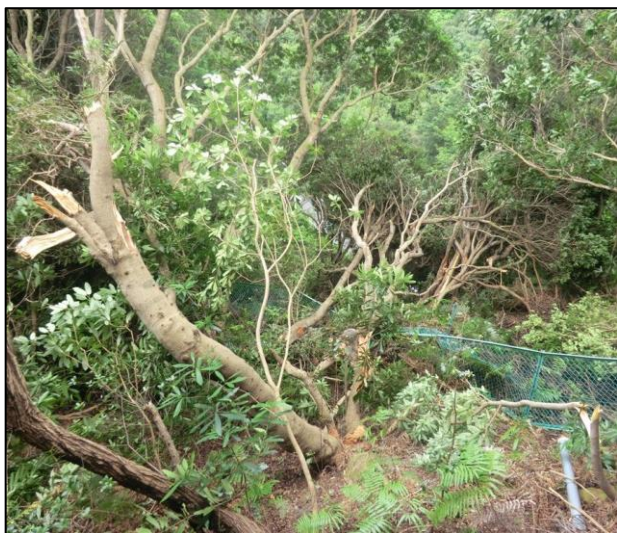
① 枝が折れた樹木

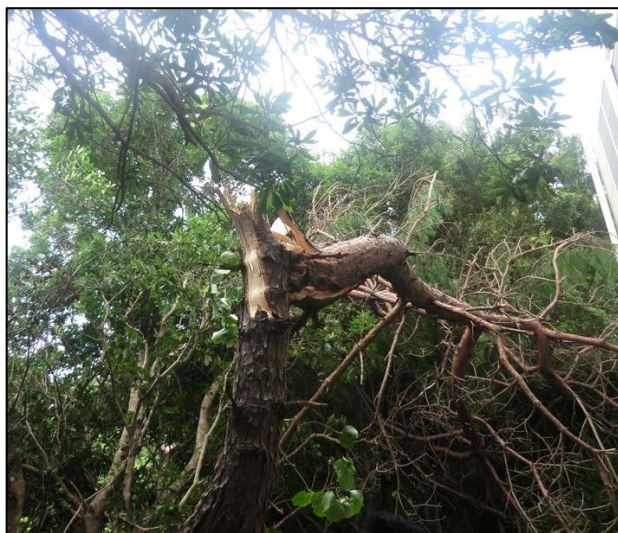
- ① 樹木(直径 20cm 以上)の幹折れが複数見られた。
- ② 住家の屋根の一部が飛散した。

② 幹が折れた樹木

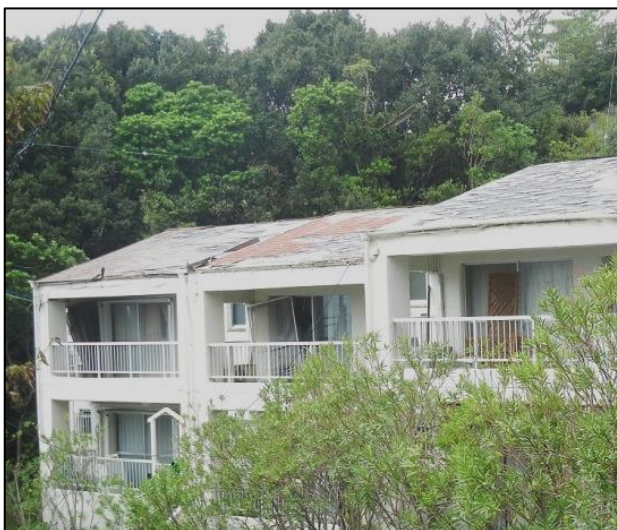
③ 屋根瓦 (スレート) が飛散した住家

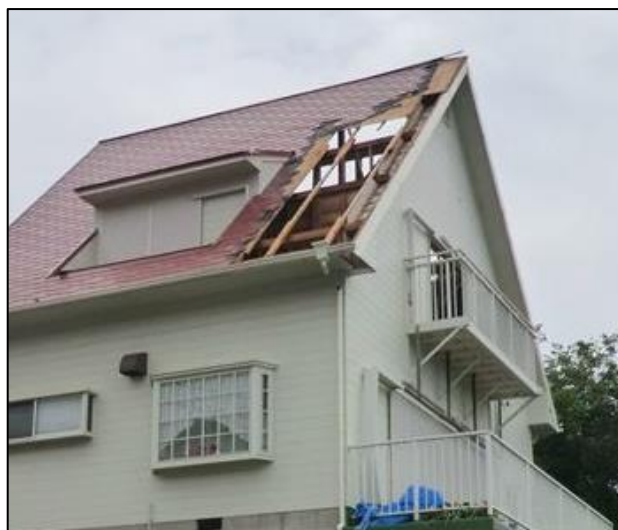
④ 屋根の一部が飛散した住家

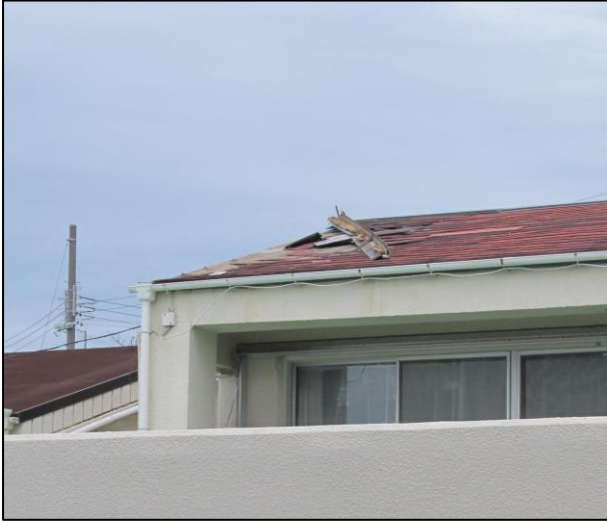
⑤ 屋根瓦（スレート）がめくれた住家

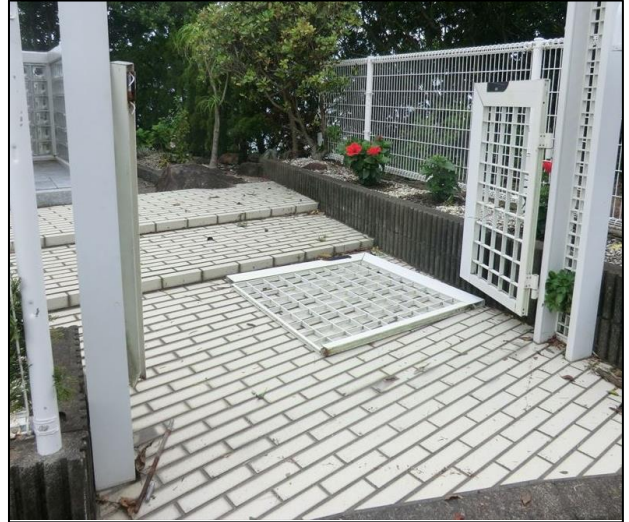
⑥ 破損した門扉

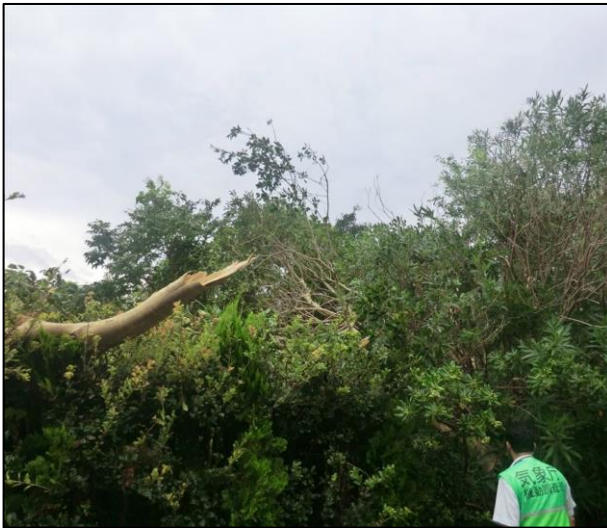
⑦ 幹が折れた樹木

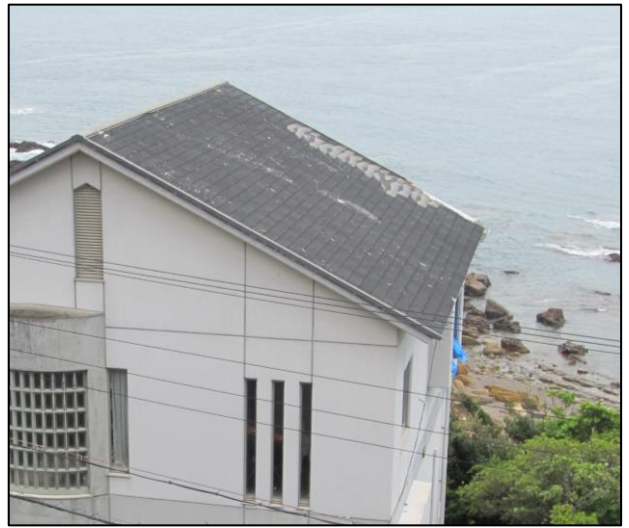
⑧ 屋根瓦（スレート）が飛散した住家

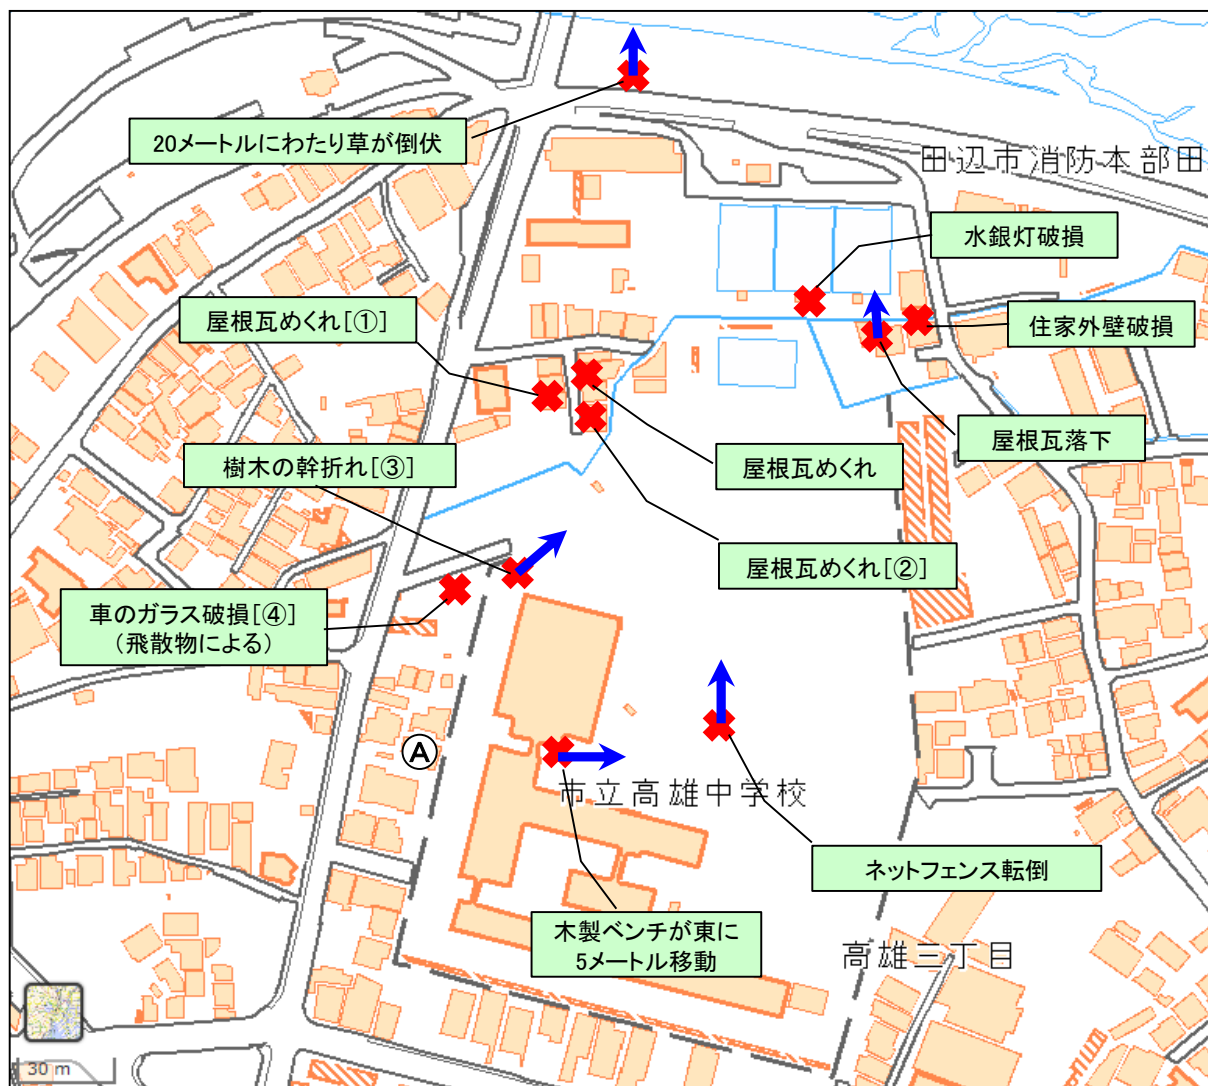
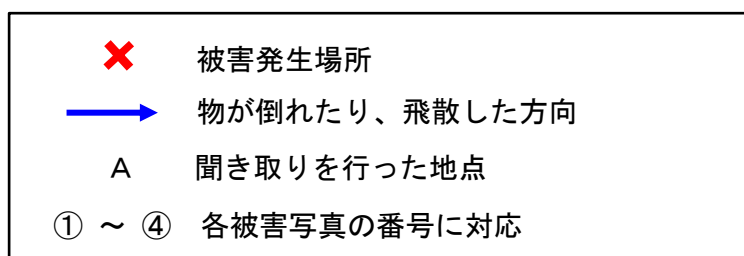
図4 被害状況分布図（田辺市高雄地区）

この突風による被害は、長さ約 0.2km、幅約 110m の範囲であった。

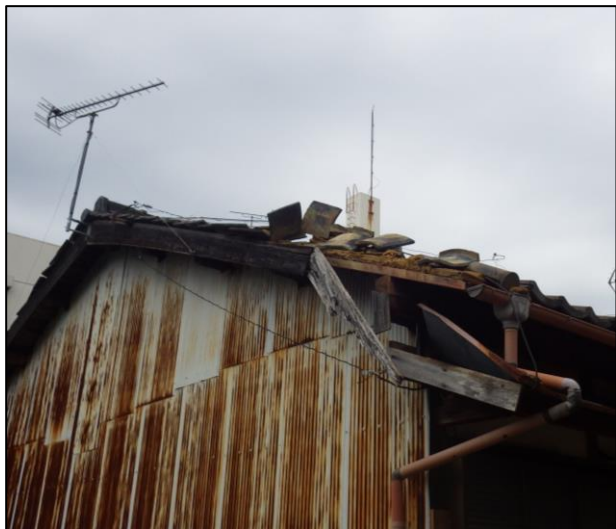
- ① 複数の住家で屋根瓦のめくれや落下があった。
- ② 弱い樹木の幹折れがあった。

① 屋根瓦がめくれた住家

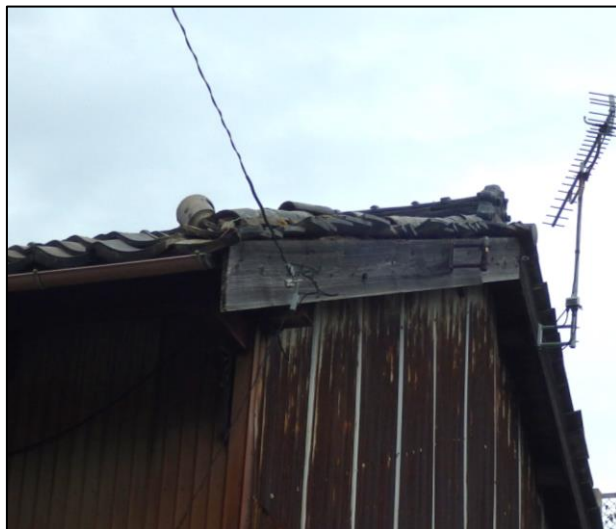
② 屋根瓦がめくれた住家

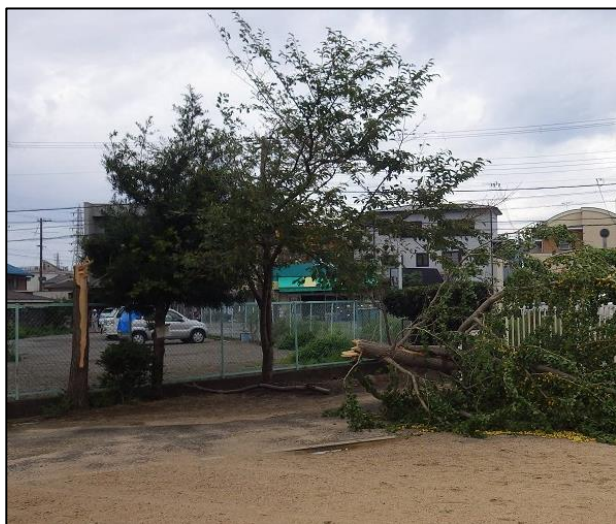
③ 幹が折れた樹木

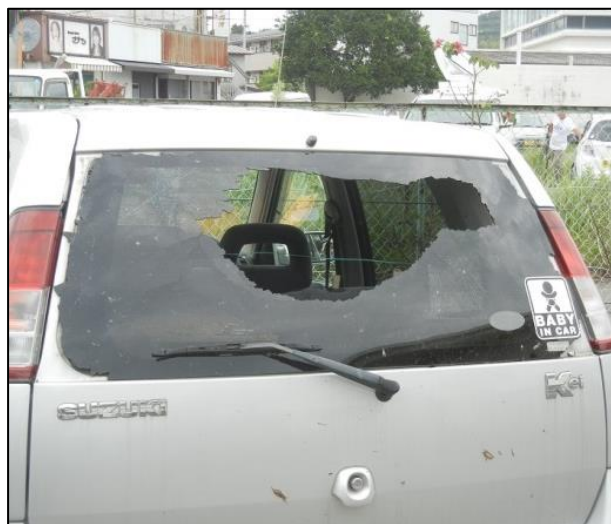
④ ガラスが割れた軽自動車  
(飛散物による)
