# 現地災害調査速報

平成27年9月1日に静岡県浜松市で発生した突風について

平成27年9月9日

静岡地方気象台  
東京管区気象台

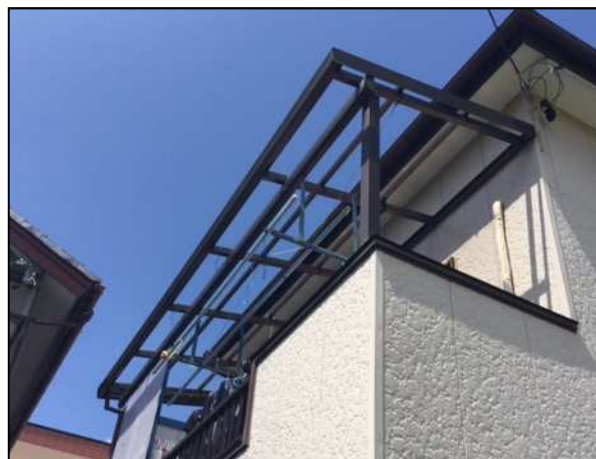
屋根が剥がれたベランダ  
(南東方向から撮影)

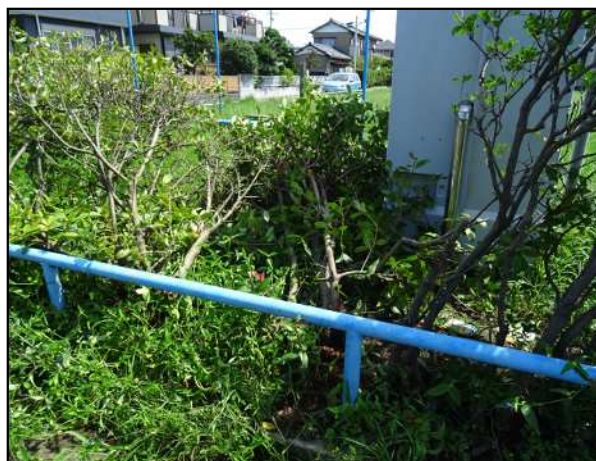
倒れた根の浅い樹木  
(西方向から撮影)
