平成 27 年 9 月 4 日に兵庫県南あわじ市で発生した  
突風について

現地調査報告書

平成 27 年 10 月 2 日

神戸地方気象台

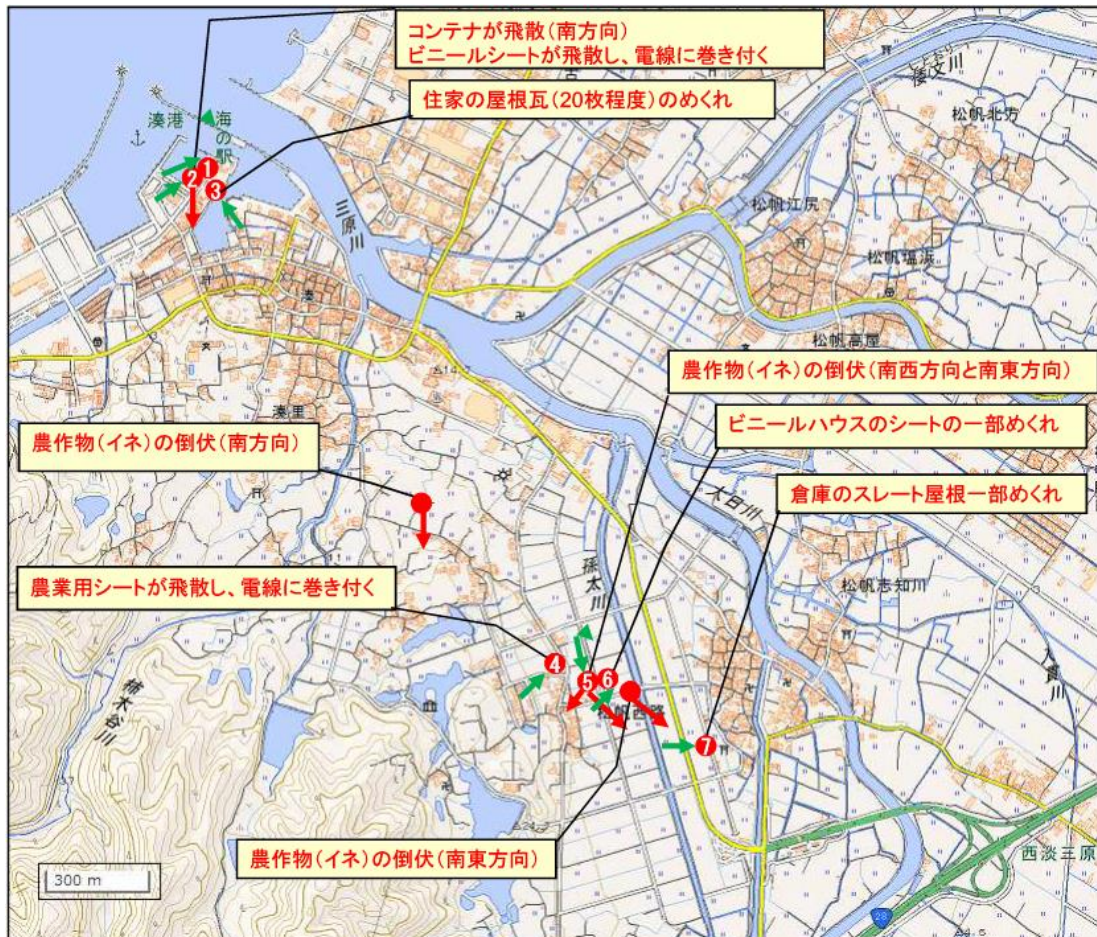
図 3 被害分布図

この突風による被害範囲は、幅約 190m、長さ約 2.3km であった。

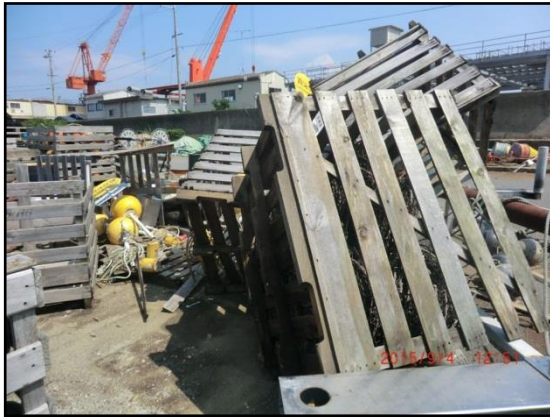
① 南へ飛散した木枠のコンテナ

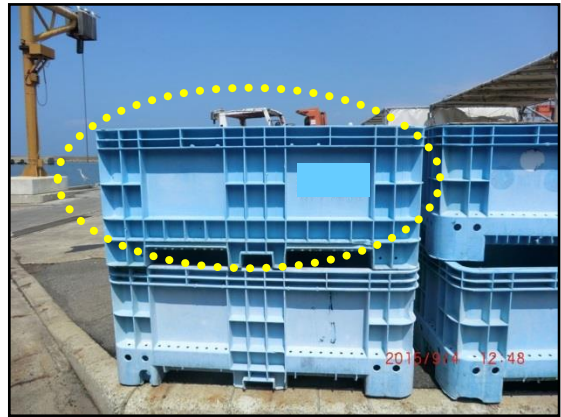
6 時 30 分～7 時頃、漁港で作業中に竜巻が西の海上から漁港に向かってきた。竜巻は目の前を通り過ぎ、50kg 以上はあるプラスチック製や木製のコンテナ複数個が南に数 m 飛散した。ビニールシートが飛散し、電線に引っかかった。竜巻が通過した後は、それまでの曇り空から強い雨になった。

② 南へ7~8m 飛散したプラスチックのコンテナ (元の位置にもどしている)

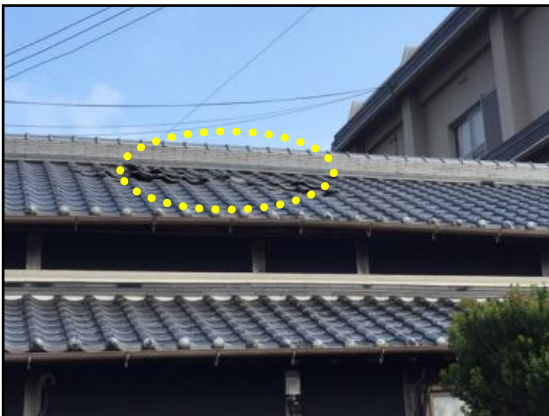
- ① 住家の屋根瓦のめくれがあった。
- ② 複数のコンテナ (木製) が飛散した。

6 時 30～35 分頃、自宅で窓を開けテレビを見ていたら港の方向（北側）から竜巻が近づいてきた。自宅の瓦が 20 枚程度めくれて落ちた。すごい風で木が倒れるかと思った。

③ 屋根瓦が20枚程度めくれて落下した住家(修復途中)

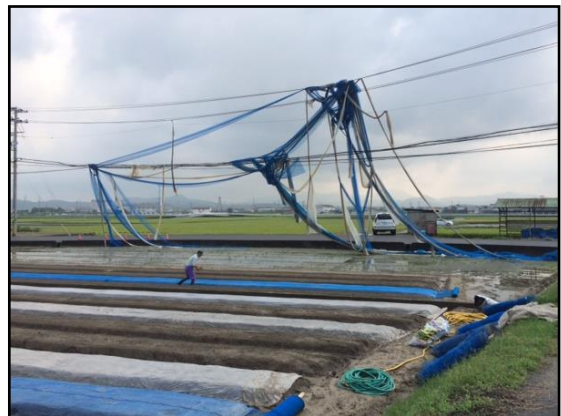
④ 畑から飛散して電線に巻きついた農業用シート

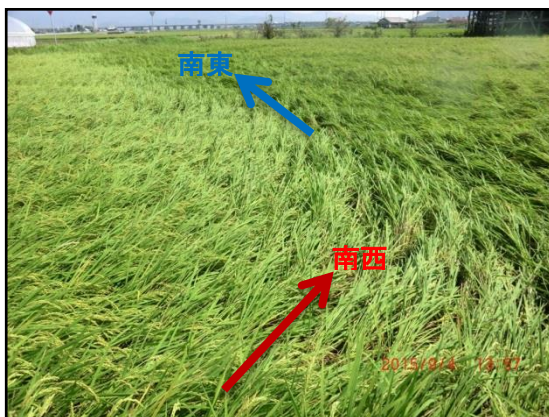
⑤ 倒伏した農作物 (イネ)  
(写真手前は南西へ、奥は南東へ倒伏)

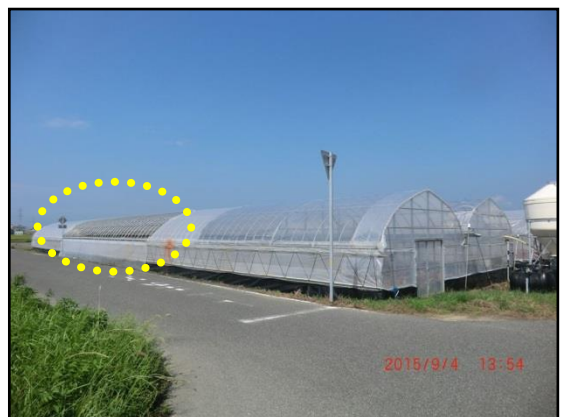
⑥ シートがめくれたビニールハウス

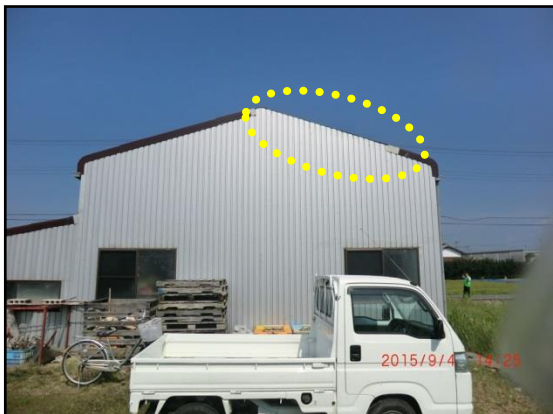
6 時 30～35 分にかけて、屋外で東へ移動する竜巻を見た。竜巻が通ったあと、強い雨が降った。コンテナが 20m 浮いていった感じで飛ばされた。農業用ビニールシートが西に飛ばされた。倉庫のスレート屋根の一部がめくれた。

⑦ スレート屋根が一部めくれた倉庫
