現地災害調査速報

平成27年9月6日に千葉県千葉市、成田市、鎌ヶ谷市及び市川市で発生した突風について

平成27年10月14日

銚子地方気象台
東京管区気象台

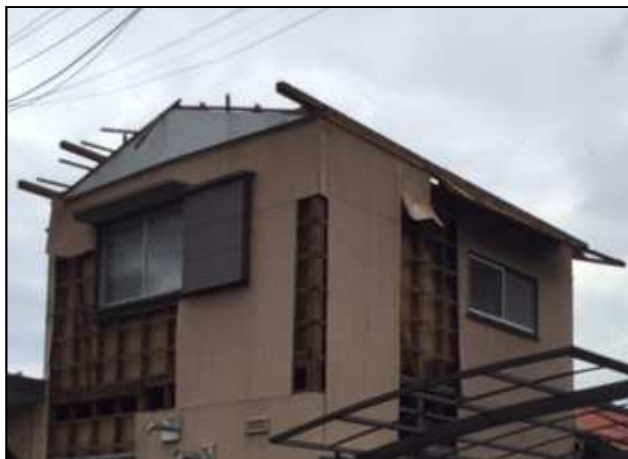
この突風の強さは藤田スケールでF1と推定した。

- ・住家の屋根瓦の飛散が複数あった。

屋根が飛散し、壁がはがれた住家
(北東から撮影)
被害としてはF2相当だが、周囲の状況からF1
として評定した

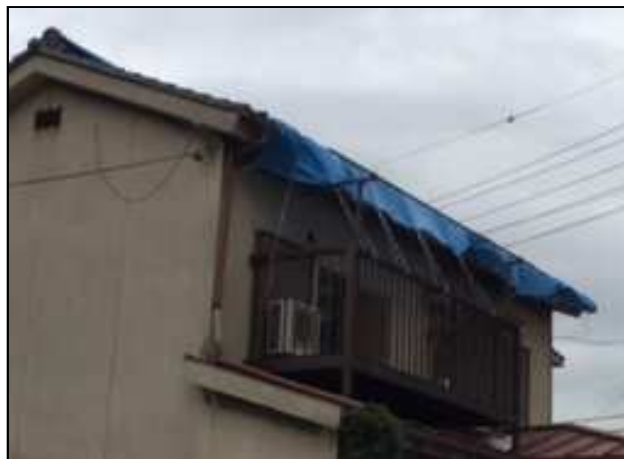
屋根瓦が飛散した住家
(南西から撮影)

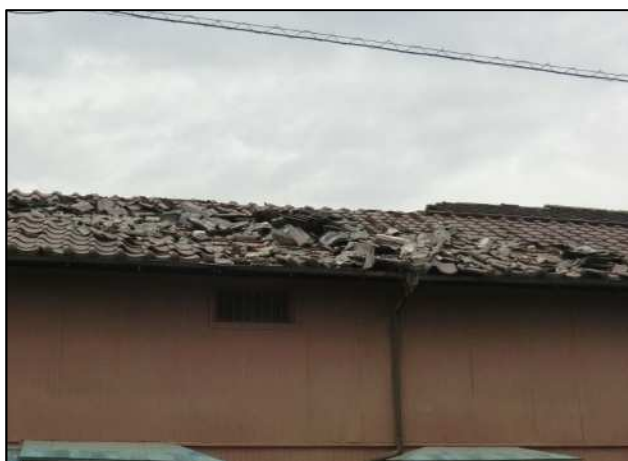
屋根瓦がめくれた住家
(南から撮影)

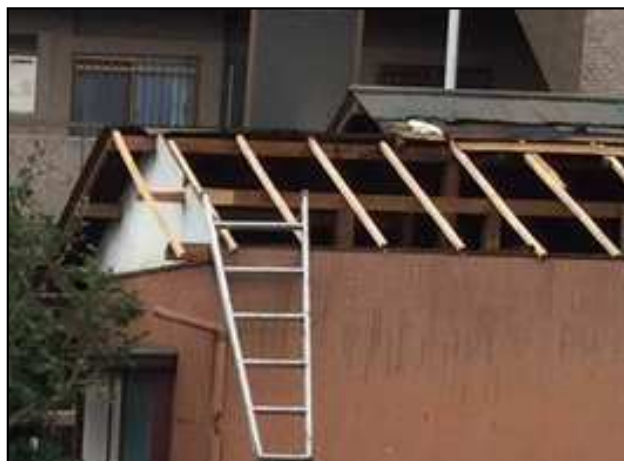
屋根のトタンがはがれた住家
(北から撮影)

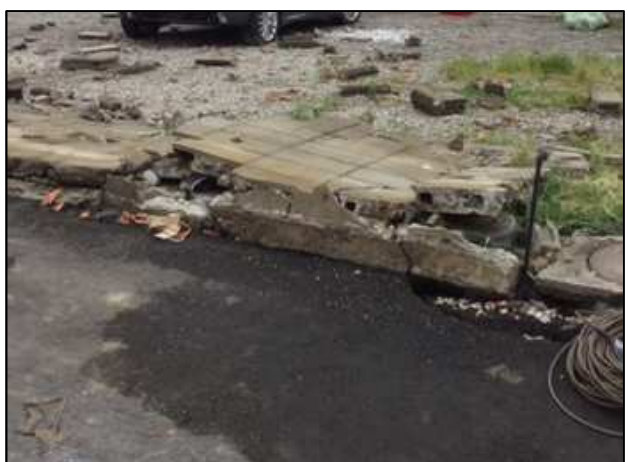
倒れたブロック塀
(北東から撮影)

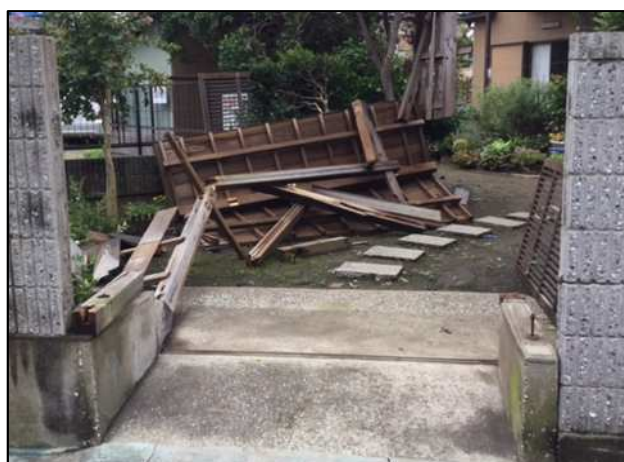
飛散した門扉
(南東から撮影)

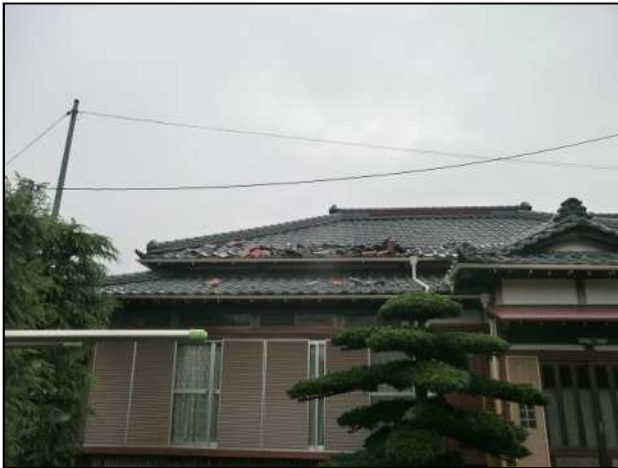
屋根瓦がめくれた住家
(南東から撮影)

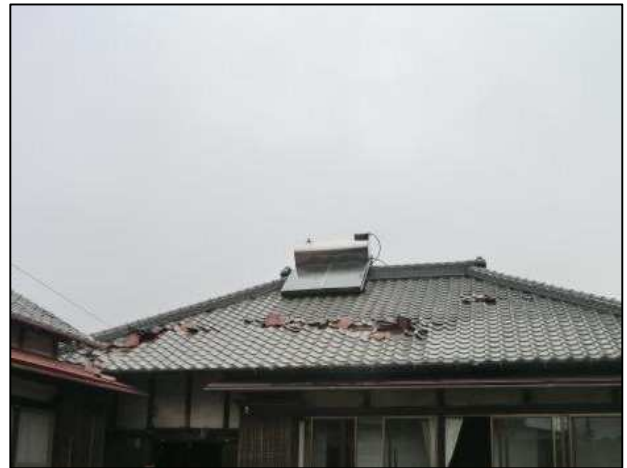
屋根瓦がめくれた住家
(南から撮影)

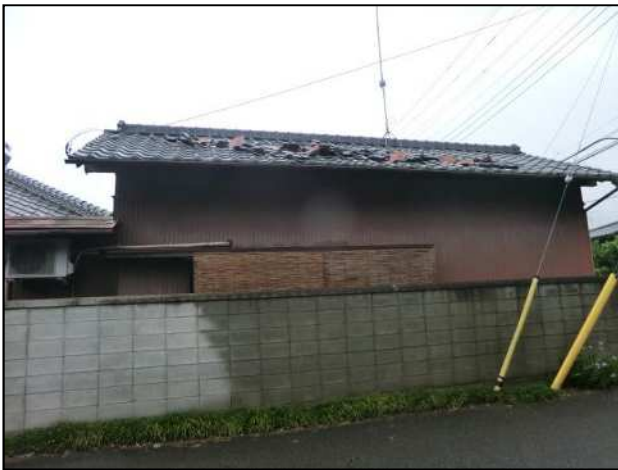
屋根瓦がめくれた非住家
(西から撮影)

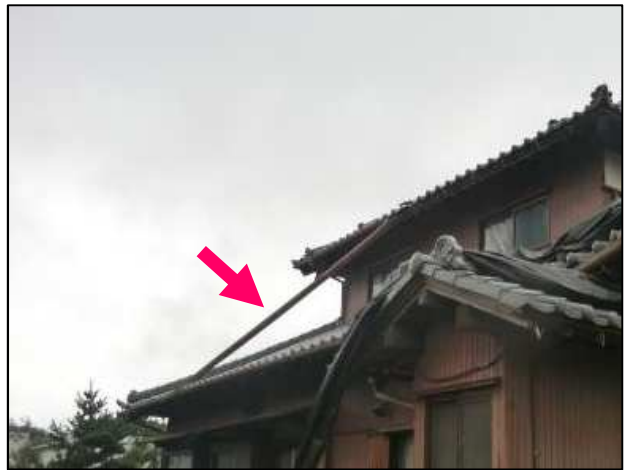
雨どいが外れて垂れ下がった住家
(北西から撮影)

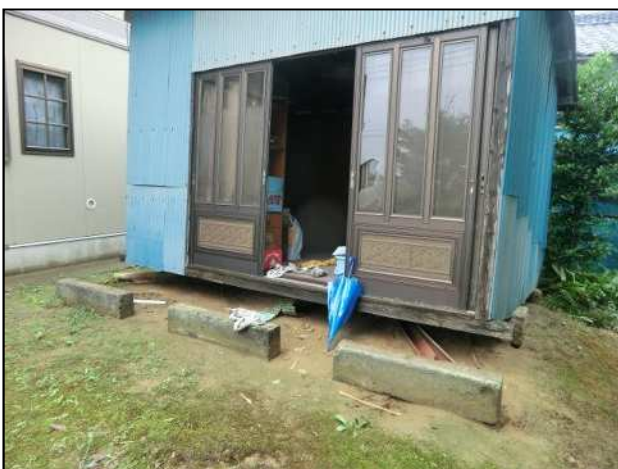
ずれた物置 (南東から撮影)

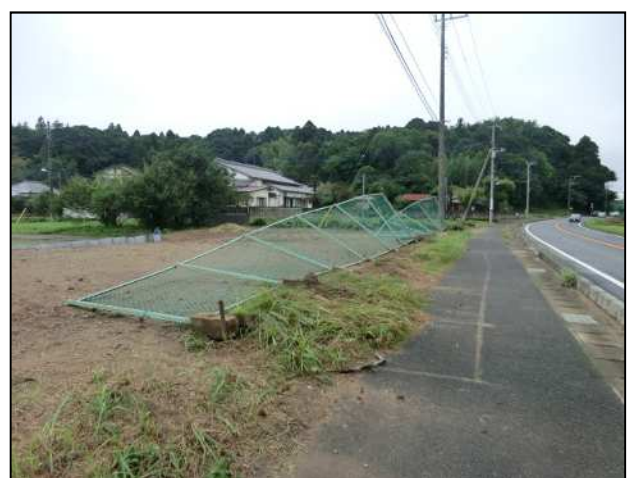
倒れたフェンス (北東から撮影)

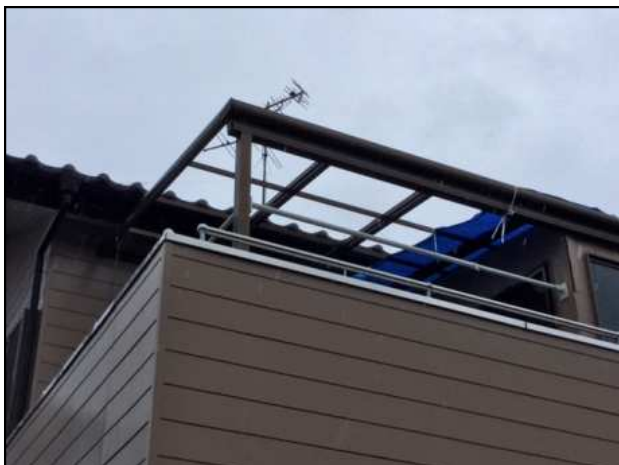
ベランダの屋根が飛散した住家
(南東から撮影)

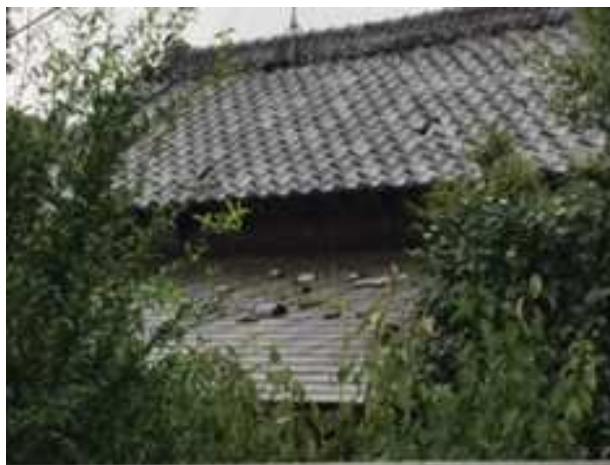
屋根瓦が落下した住家
(南西から撮影)

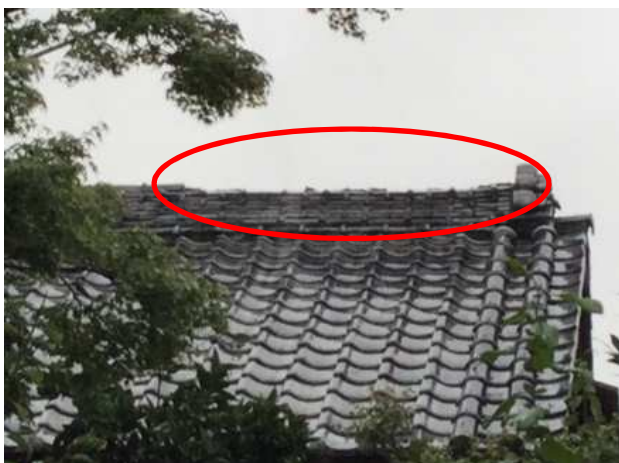
屋根瓦がめくれた住家
(西から撮影)

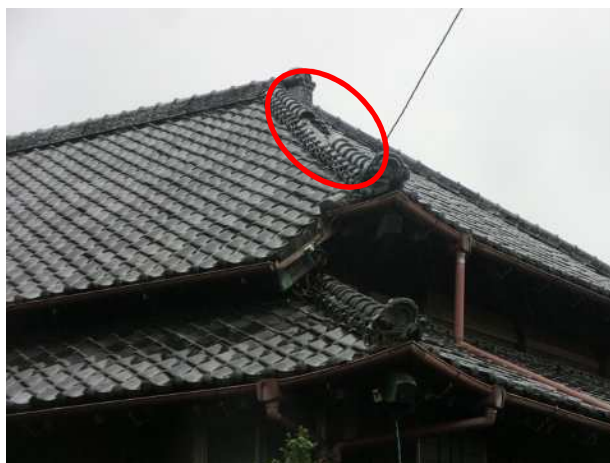
屋根瓦がめくれた住家
(南西から撮影)
