現地災害調査報告

平成27年9月28日に北海道岩見沢市で発生した突風について
(気象庁機動調査班[JMA-MOT]による現地調査の報告)

平成28年4月25日
札幌管区气象台

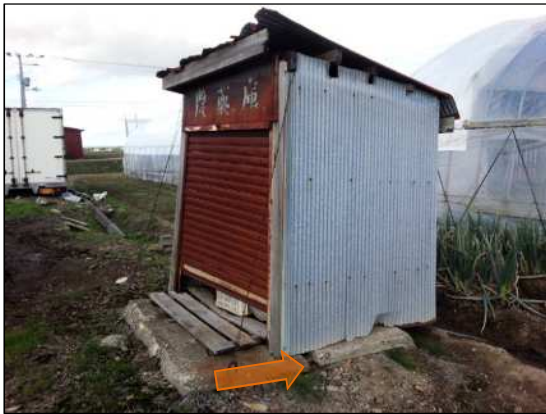
北東方向に50cm移動した非住家（納屋）

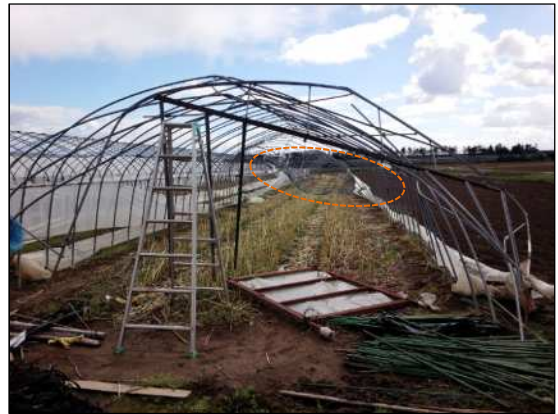
- ・ビニールハウスの倒壊が複数あった。

倒壊したビニールハウス

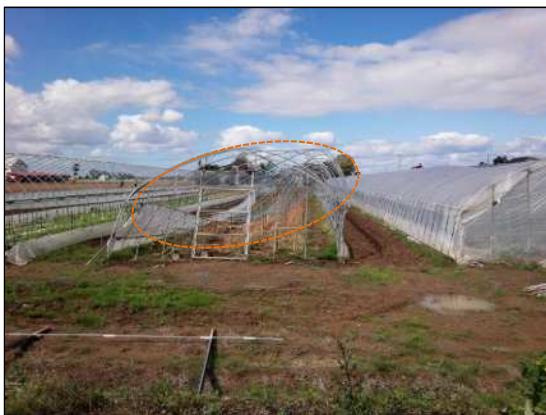
倒壊したビニールハウス

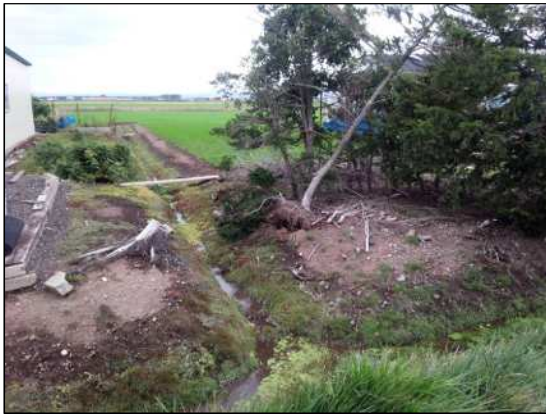
北東方向に倒れた根張りの弱い樹木

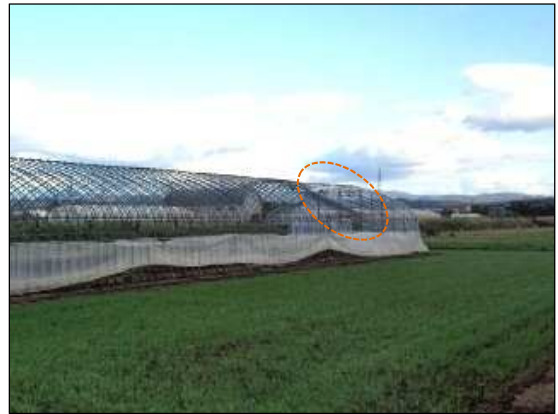
- ・ビニールハウスの一部損壊があった。
- ・空荷コンテナの横転があった。

一部損壊したビニールハウス

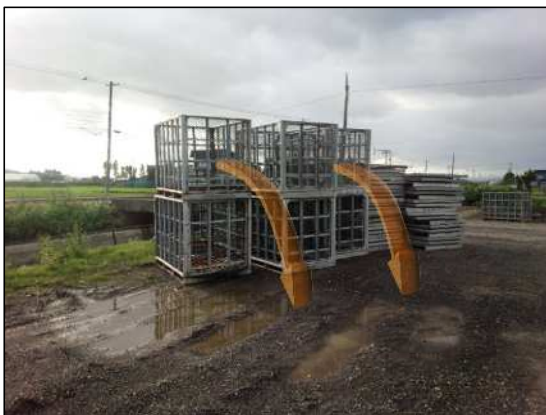
東方向に横転した空荷コンテナ(写真は復旧後のもの)

現象発生時には不在だった。家に帰ると、2段重ねにしていたタマネギ用の空のコンテナ(W:1,200・D:1,800・H:1,350mm)6個が東方向に倒れていた。

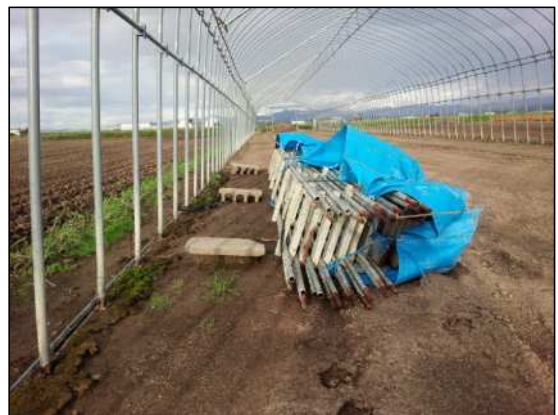
横転した資材

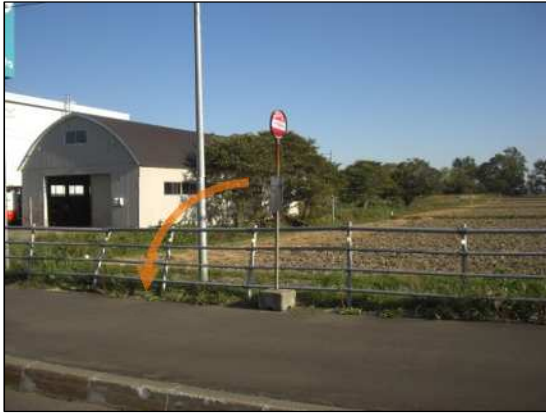
北東方向に倒れたバス停

20～30秒程度強い風が吹いた。後で気付いたが、会社の前のバス停が北東方向に倒れていた。

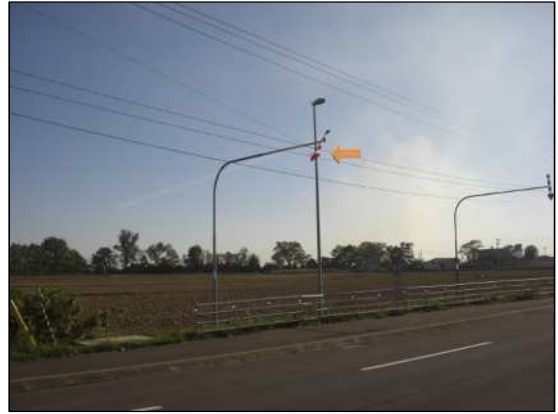
北東方向に傾斜した道路標識(写真右端の標識が正常な状態)

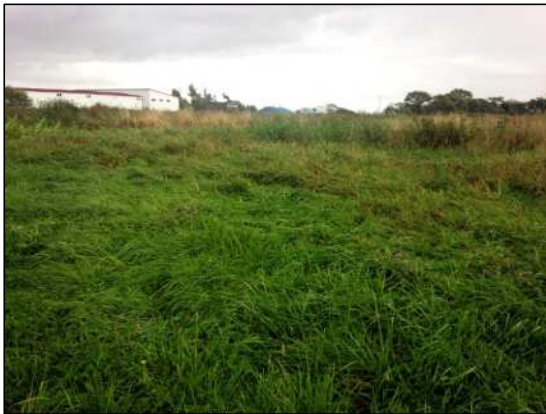
様々な方向に倒伏した雑草

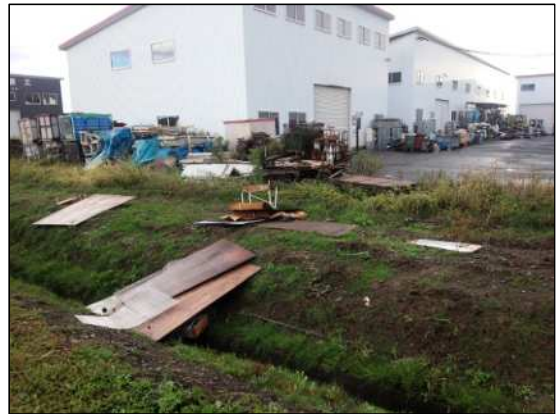
東方向に飛散した資材(ベニヤ板など)

風の音と振動で気が付いた。事務室の窓から南方向を見たところ、反時計まわりに回転し、ベニヤ板などを巻き上げながら東方向に進む渦を見た。強い風は10～20秒程度。ベニヤ板は、隣の住家の木の上まで舞い上がっていった。

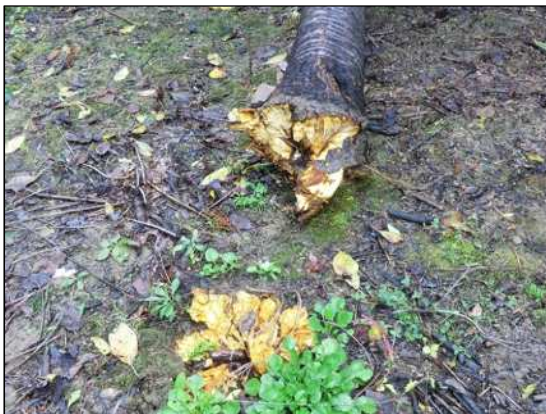
- ・細い樹木の幹折れがあった。

北東方向に幹折れした樹木(サクランボ 太さ30cm)

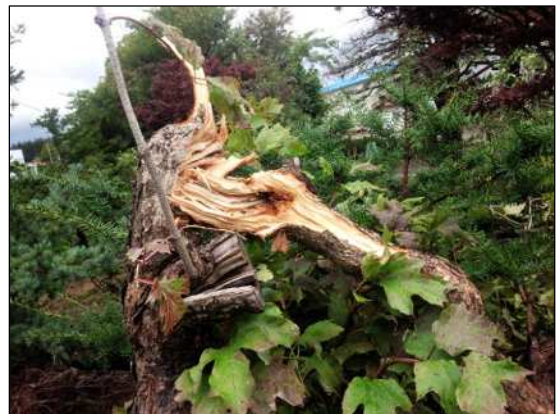
東方向に幹折れした樹木(オオデマリ 太さ10cm)
