平成27年10月3日に秋田県仙北郡美郷町で発生した突風について

(現地調査報告)

平成28年3月31日

秋田地方気象台

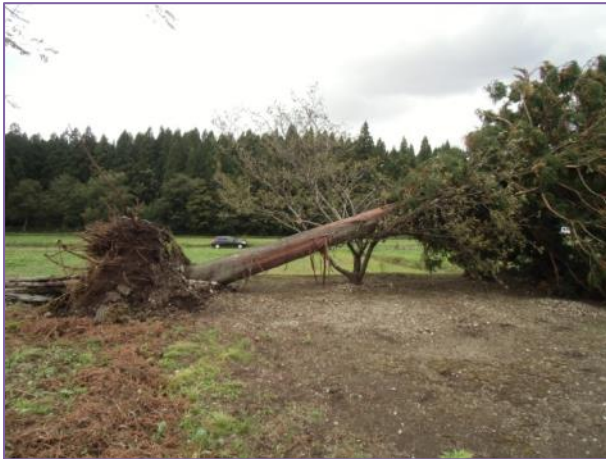
① 東側に倒れたスギの木  
(南から撮影:直径約 50cm)

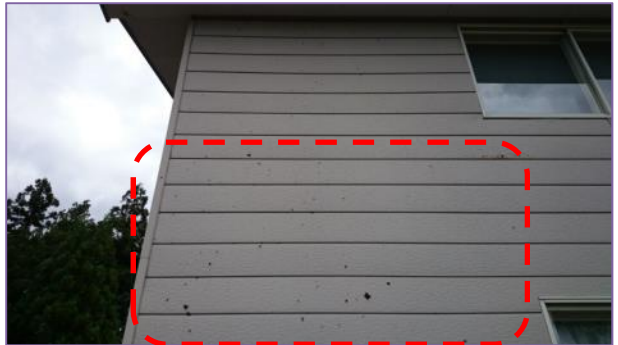
② 住家の西側壁面に付着した泥  
(西から撮影)

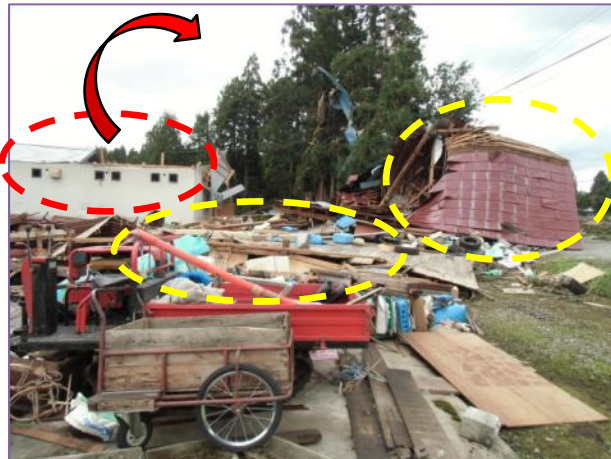
③ 倒壊した複数の非住家 [黄点線]  
屋根のトタンが北東に飛ばされた非住家  
[赤点線→④] (南から撮影)

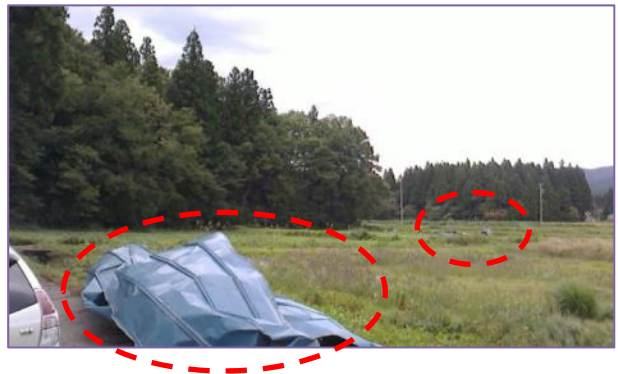
④ 非住家(③の赤点線)から北東に飛ばされ  
た屋根のトタン  
(南西から撮影)

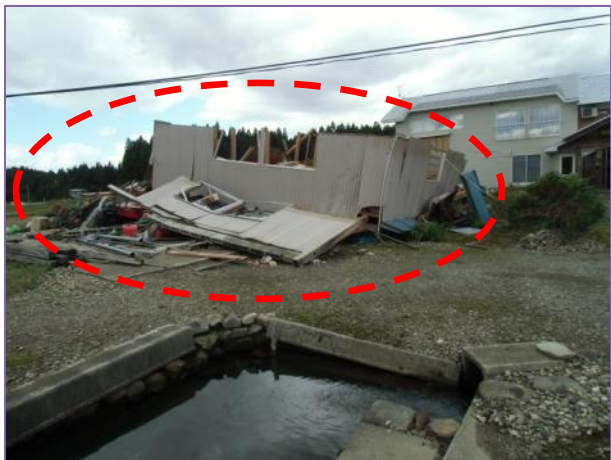
⑤ 倒壊した非住家  
(南東から撮影)

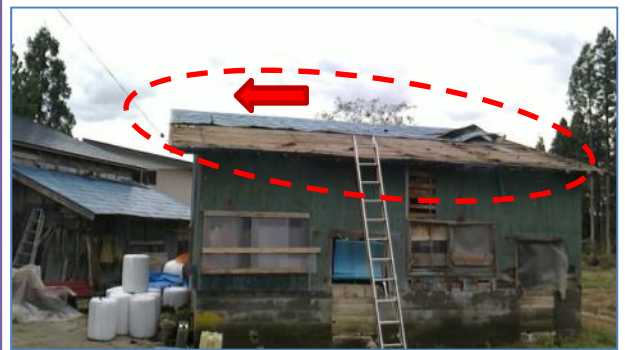
⑥ 屋根のトタンが東側に飛んだ畜舎  
(北から撮影)

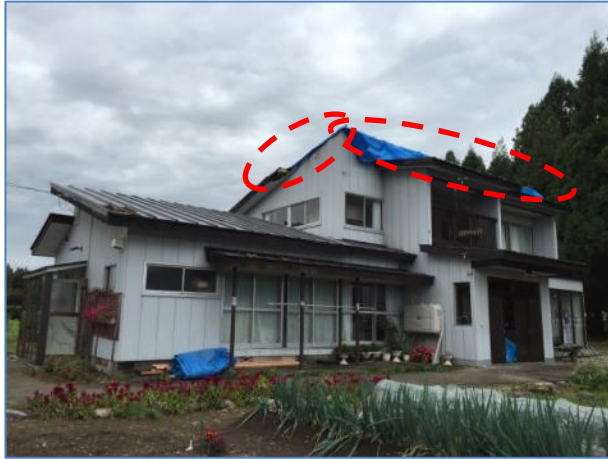
⑦ 屋根のトタンと屋根材の一部が北東に飛ばされた住家(南西から撮影)

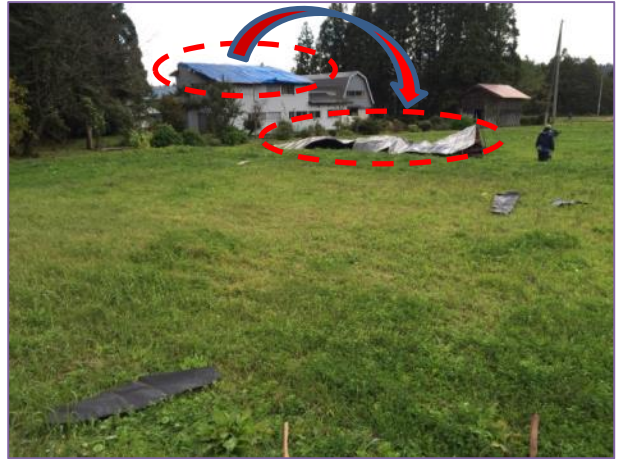
⑧ 屋根のトタンが北東に飛ばされた住家(北東から撮影)

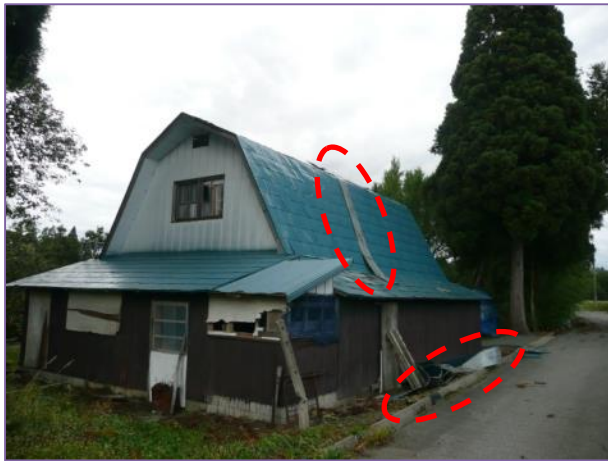
⑨ 屋根のトタンが東に飛ばされた非住家(南南東から撮影)

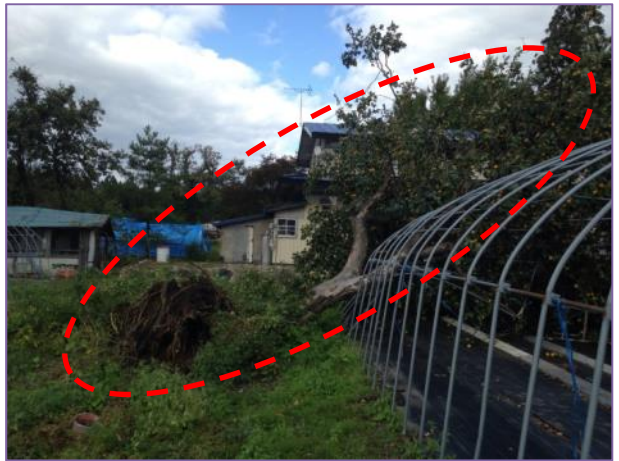
⑩ 北東に倒れたカキの木(南から撮影)

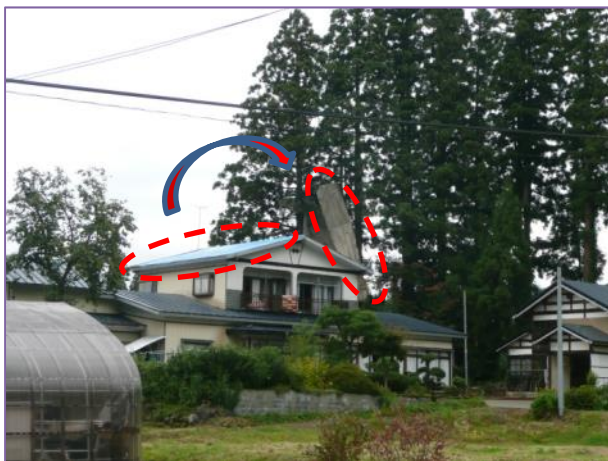
⑪ 屋根のトタンが北東に飛び、スギの木に引っかけた住家(南西から撮影)

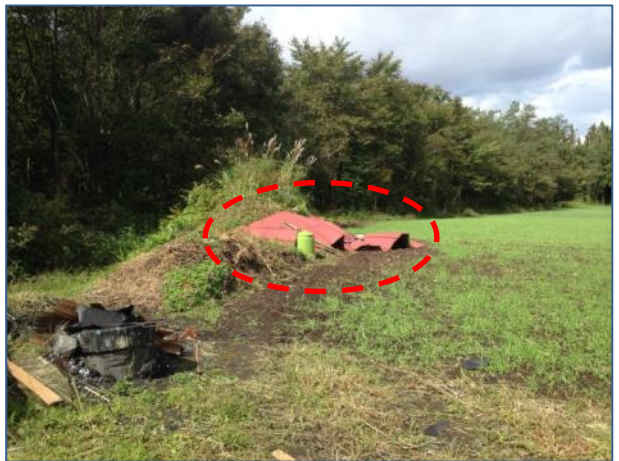
⑫ 北西に約 20m 飛ばされた屋根のトタン(南から撮影)
