現地災害調査速報

平成27年10月30日に石川県羽咋郡志賀町で発生した
突風について

平成27年11月10日

金 沢 地 方 気 象 台
東 京 管 区 気 象 台

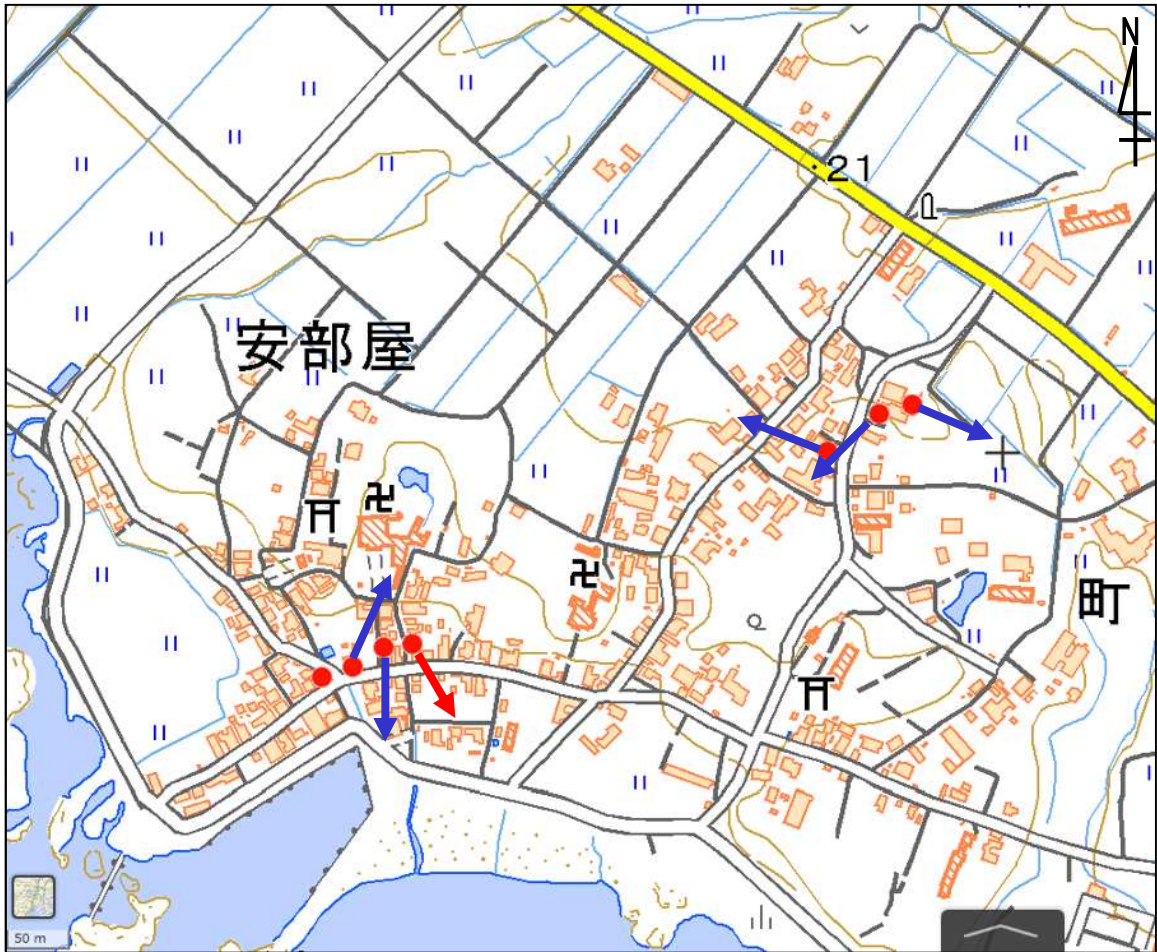
被害発生地域拡大図（石川県羽咋郡志賀町安部屋、志賀町町付近）

被害範囲の長さは約0.8km、幅は約20mであった。

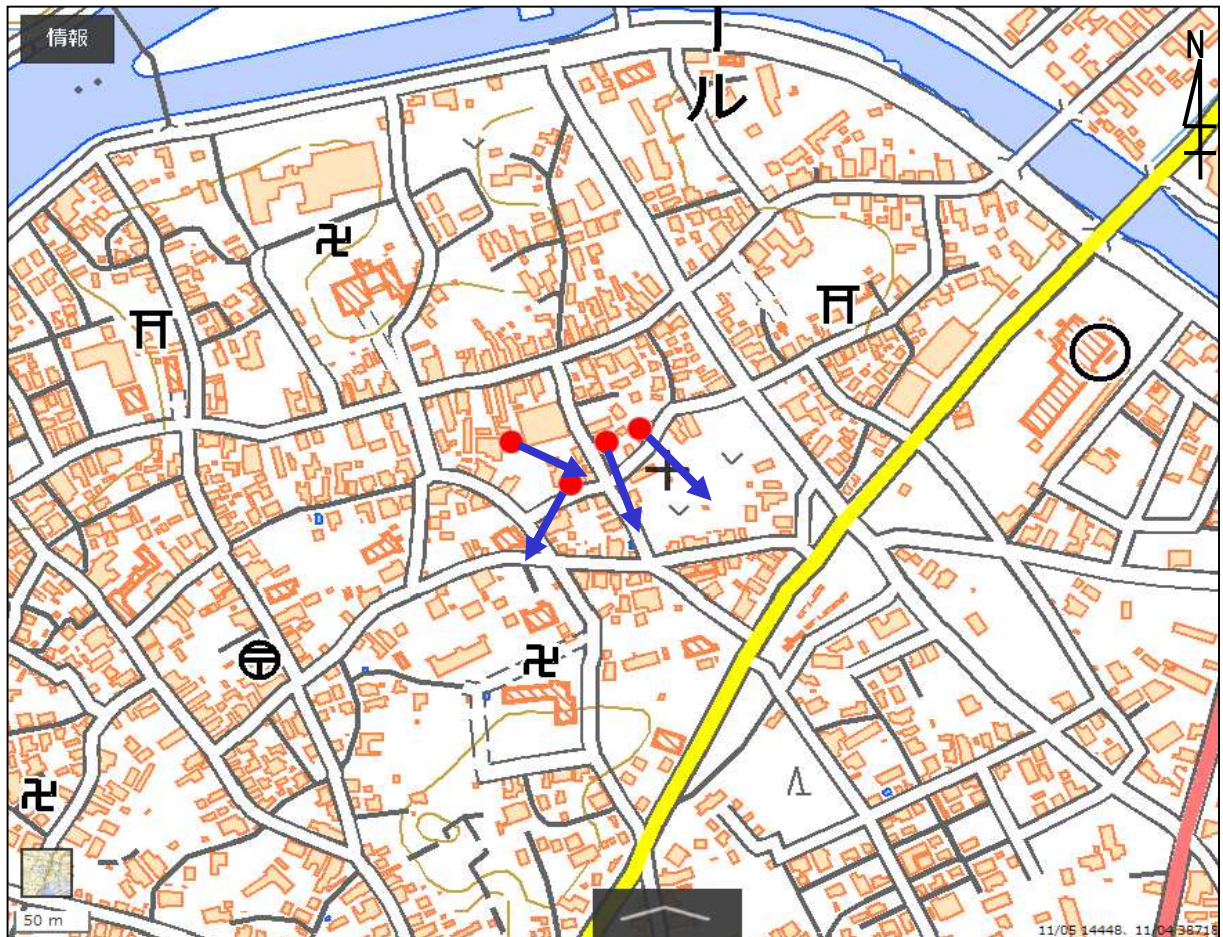
被害発生地域拡大図（石川県羽咋郡志賀町高浜町付近）

被害範囲の長さは約70m、幅は約30mであった。

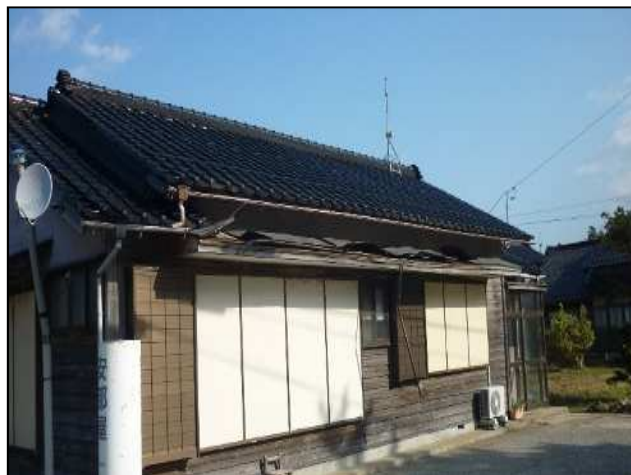
- ・住家や非住家の屋根瓦のめくれや落下が複数あった。
- ・住家庇のトタンのめくれがあった。

庇のトタンがめくれた住家
【南方向から撮影】(志賀町役場提供)

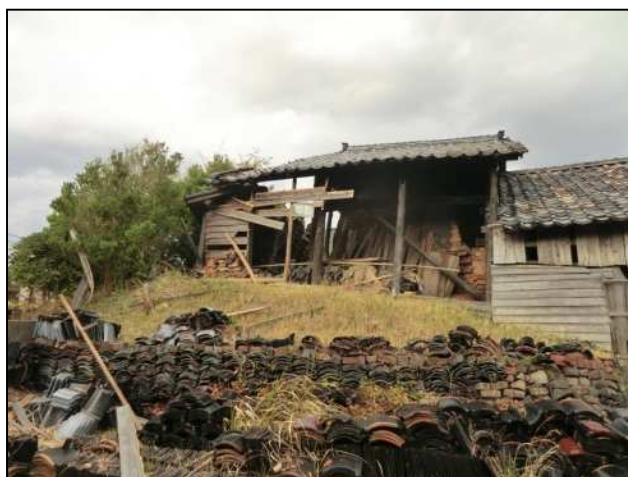
外壁が飛ばされた納屋
【南方向から撮影】

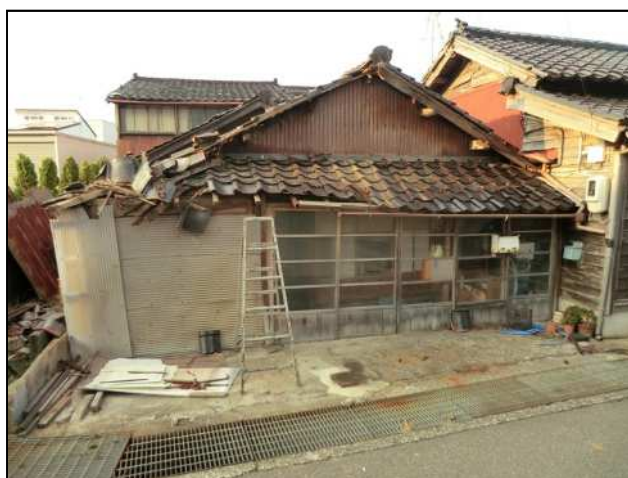
- ・住家の屋根瓦のめくれや落下があった。
- ・住家のトタン屋根のめくれがあった。

屋根瓦がめくれ落下した住家
【南方向から撮影】
