現地災害調査速報

平成27年12月4日に石川県羽咋郡志賀町で発生した
突風について

平成27年12月15日

金 沢 地 方 気 象 台
東 京 管 区 気 象 台

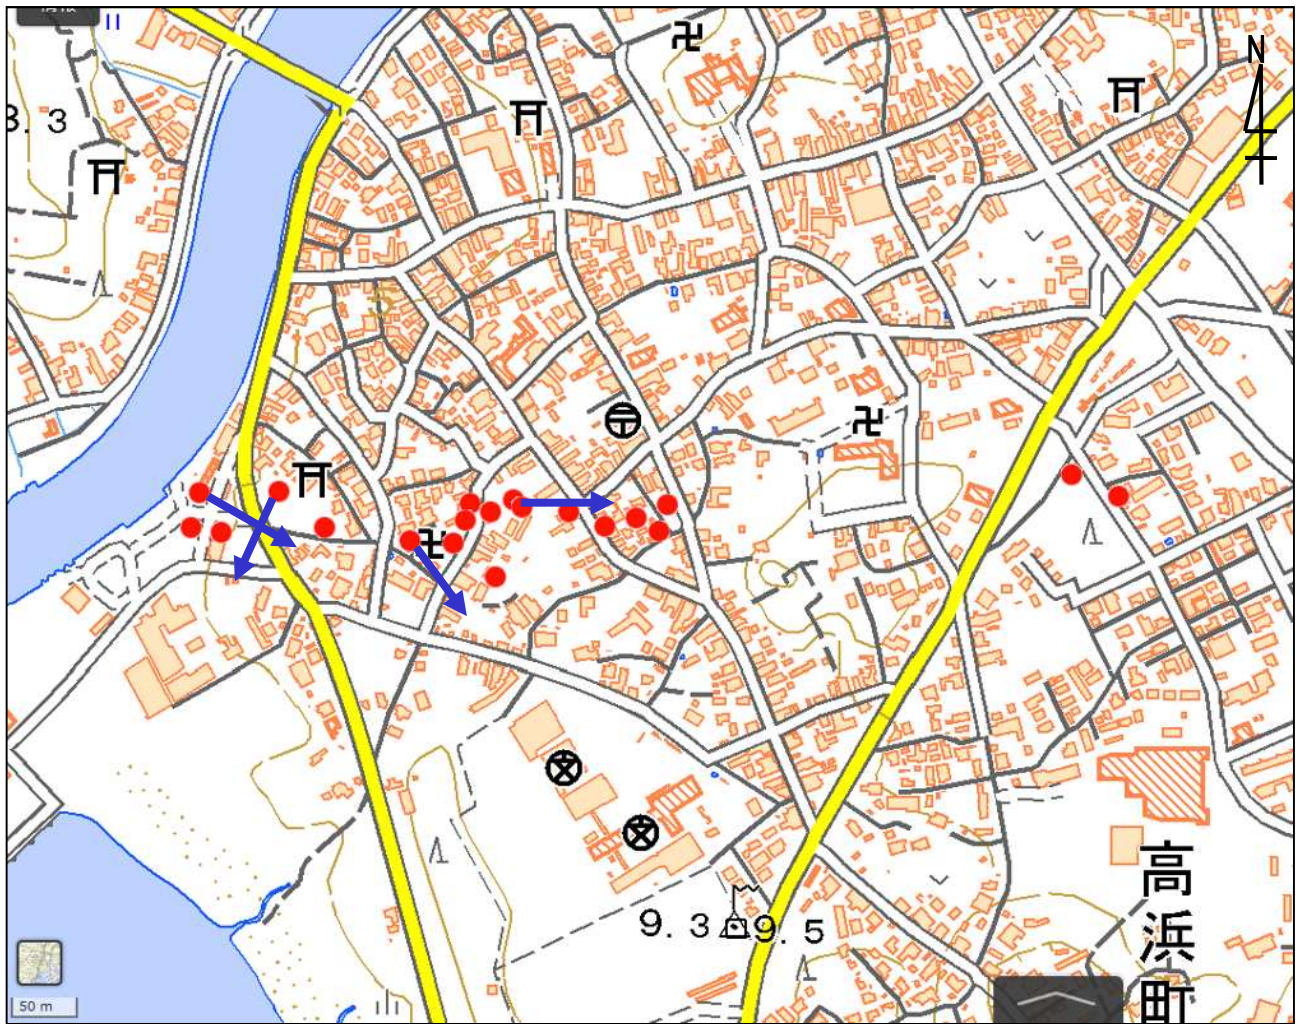
被害発生地域拡大図（石川県羽咋郡志賀町高浜町付近）

被害範囲の長さは約0.7km、幅は約70mであった。

- ➡ 屋根瓦や物が落下した方向
- 被害の発生した地点

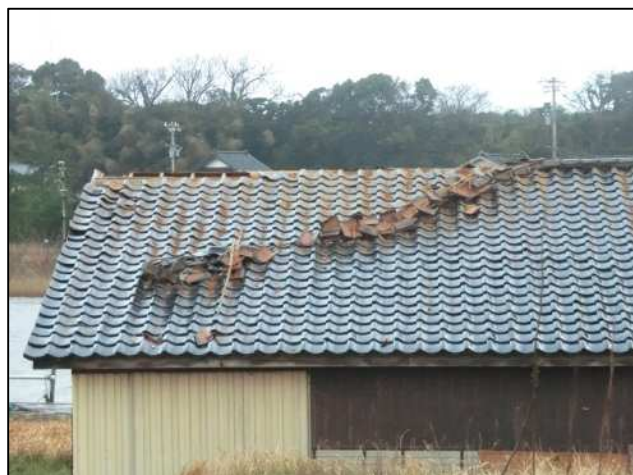
屋根瓦のめくれや落下があった倉庫
【南東方向から撮影】

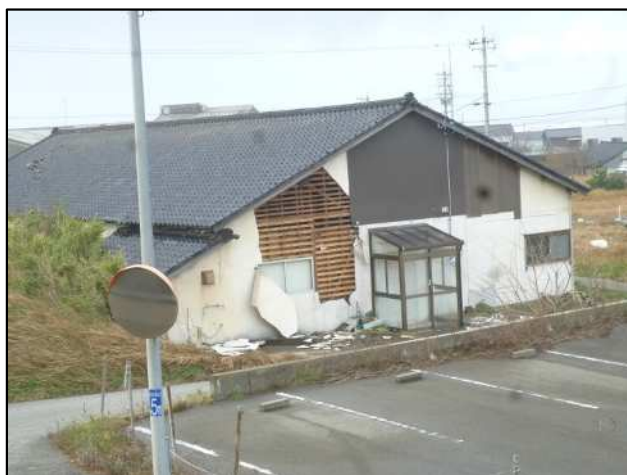
外壁が剥がれ落下した倉庫
【北東方向から撮影】(志賀町役場提供)

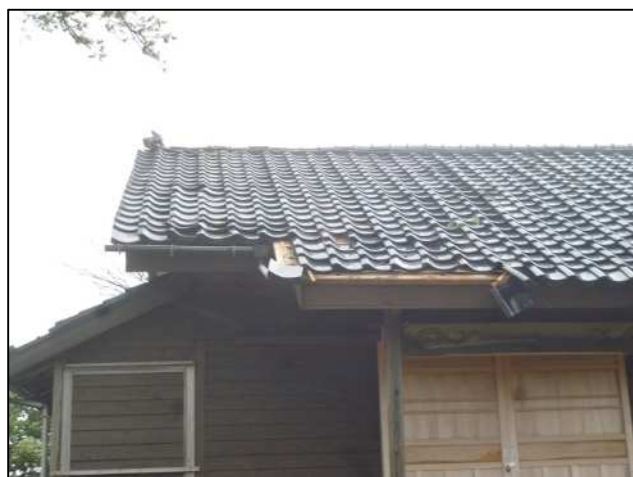
屋根瓦が落下した神社
【南西方向から撮影】 (志賀町役場提供)

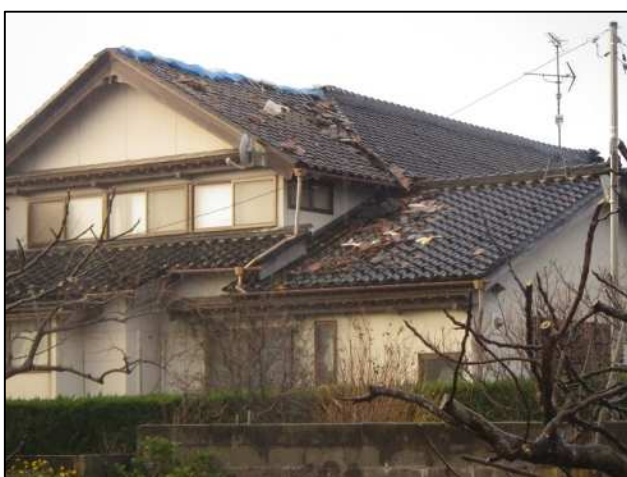
屋根瓦のめくれや落下があった住家
【南東方向から撮影】

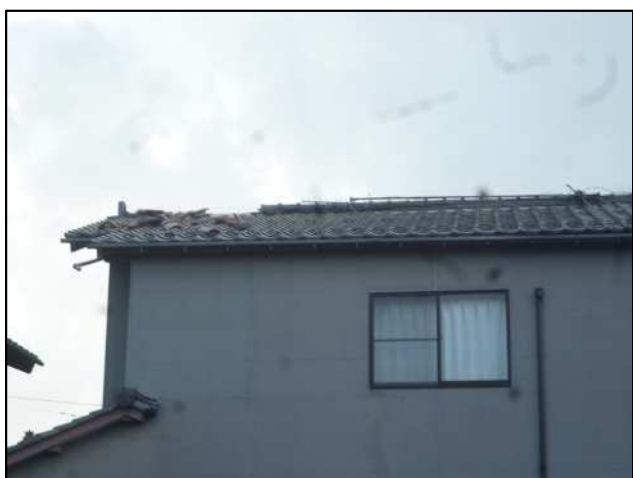
屋根瓦のめくれや落下があった住家
【東方向から撮影】(志賀町役場提供)

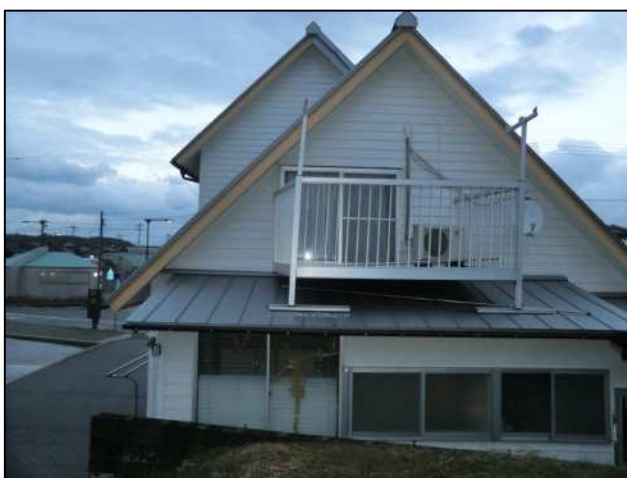
ベランダが横にずれた住家
【南西方向から撮影】
