平成 28 年 2 月 20 日に和歌山県日高郡印南町で
発生した突風について

現地調査報告書

平成 28 年 9 月 9 日

和歌山地方気象台

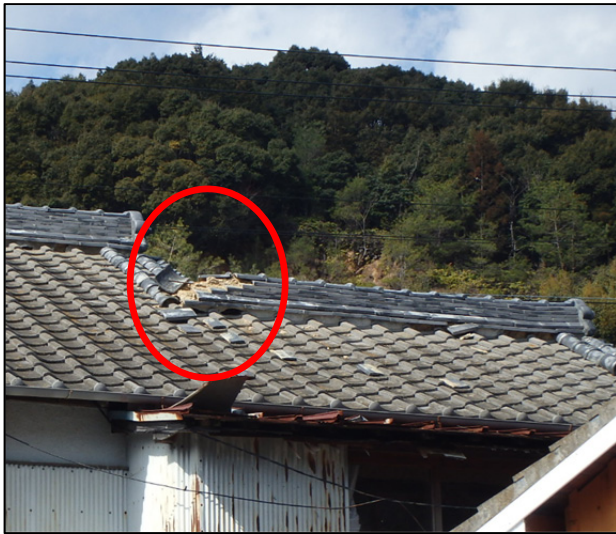
① 屋根瓦がめくれた住家

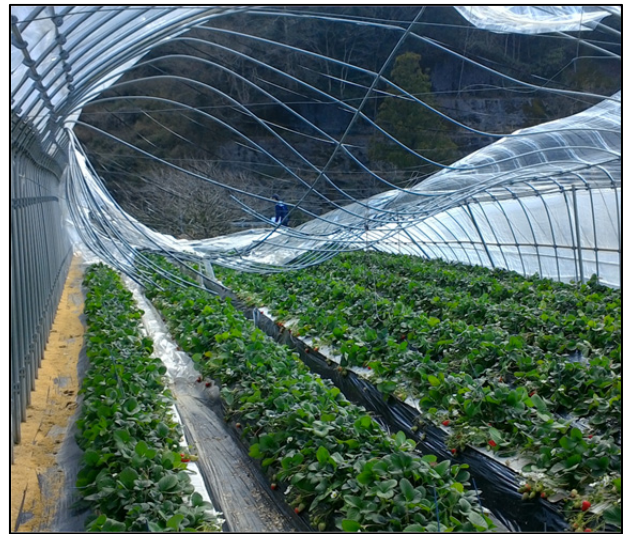
② 骨組が変形した農業用ハウス

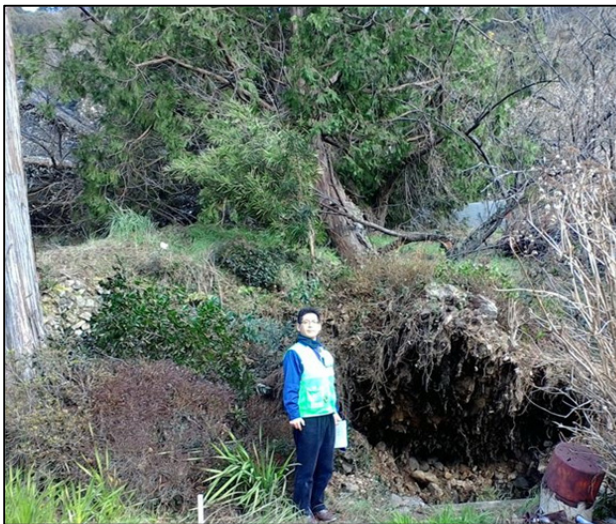
③ 根がえりした樹木（根張りは弱い）

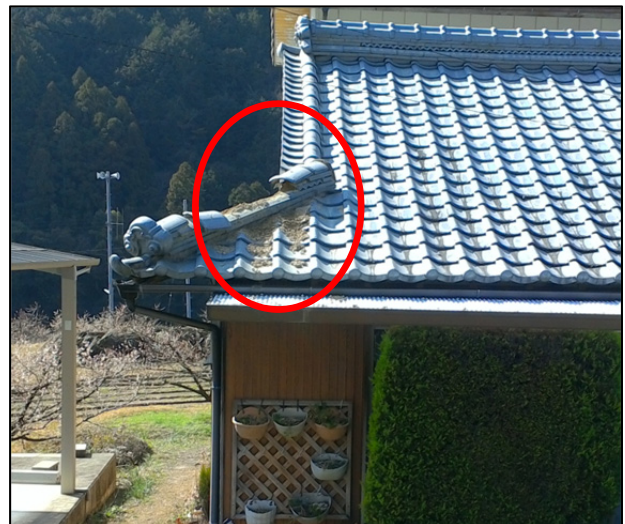
④ 屋根瓦が落下した住家

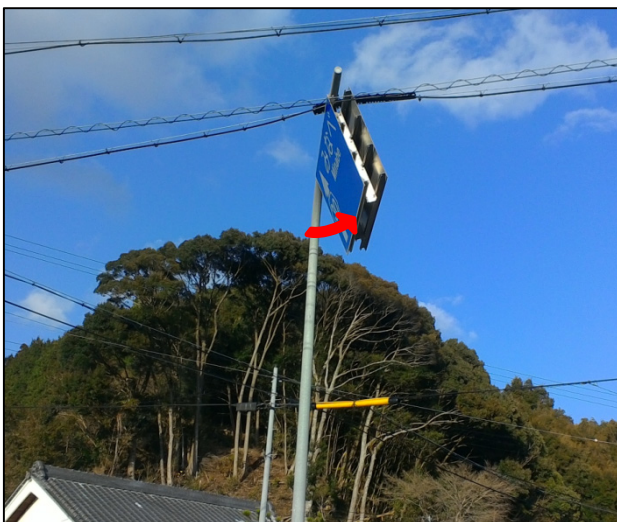
⑤ 傾斜した道路交通標識板

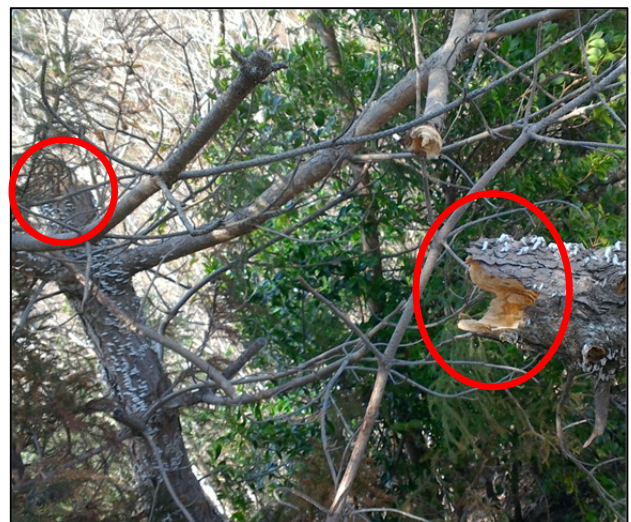
⑥ 幹が折れた樹木(赤丸で囲った箇所が折損)

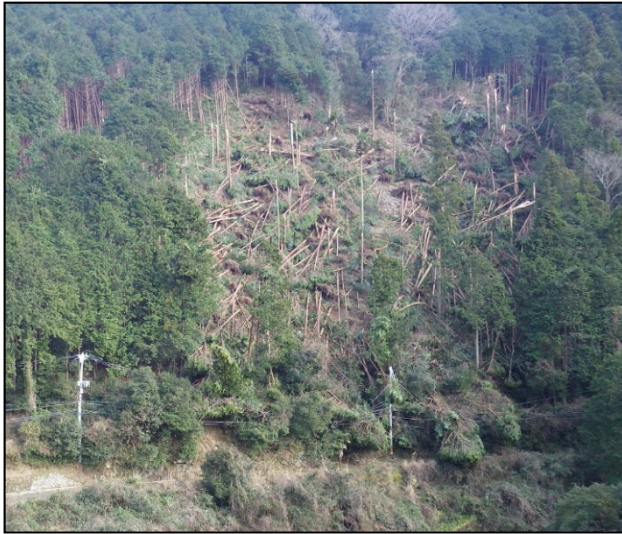
⑦ 幹折れ及び根がえりした樹木

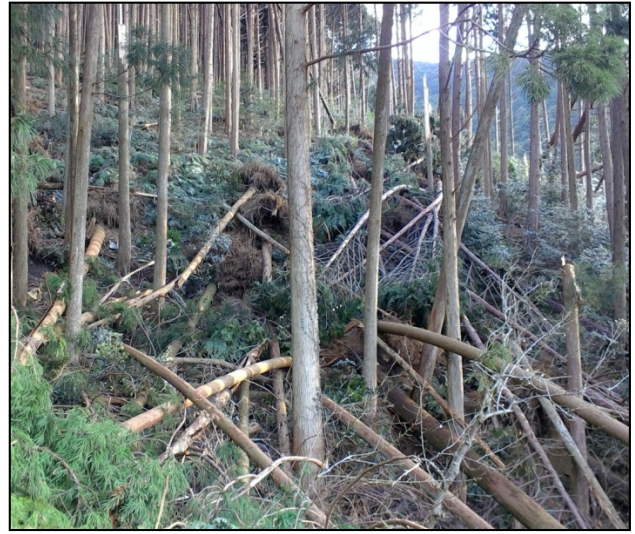
⑧ 幹折れ及び根がえりした樹木(⑦と同じ地点)

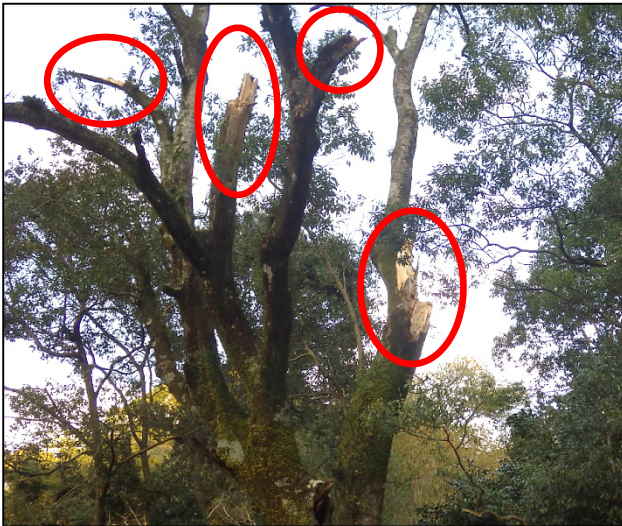
⑨ 枝が折れた樹木(腐朽あり)

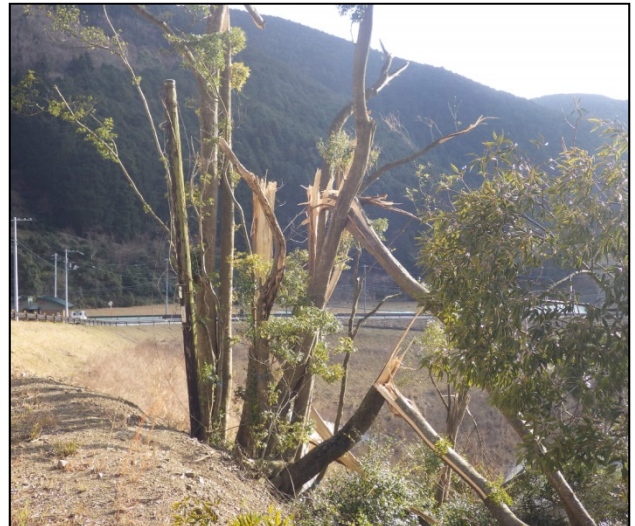
⑩ 幹が折れた樹木
