平成28年6月20日に岩手県奥州市で発生した突風について  
(現地調査結果の報告)

平成28年6月30日

盛岡地方气象台

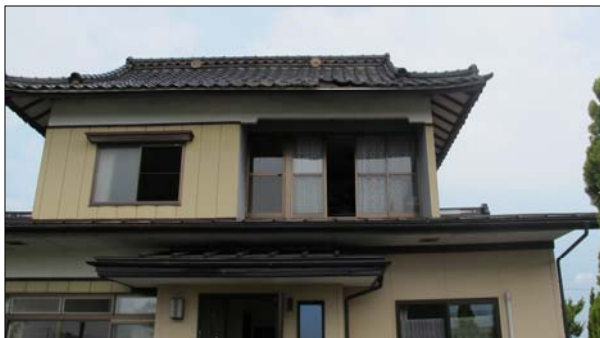
①屋根瓦が飛散した住家(南側から撮影)

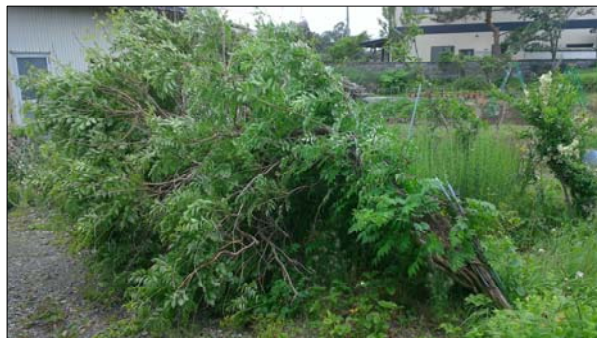
- ・ 樹木の幹折れ

被害指標(DI): 広葉樹

被害度(DOD): 幹折れ。幹に亀裂又は折損。折損部に基準以上の腐朽(上限値)。

②幹が折れた樹木(北側から撮影)

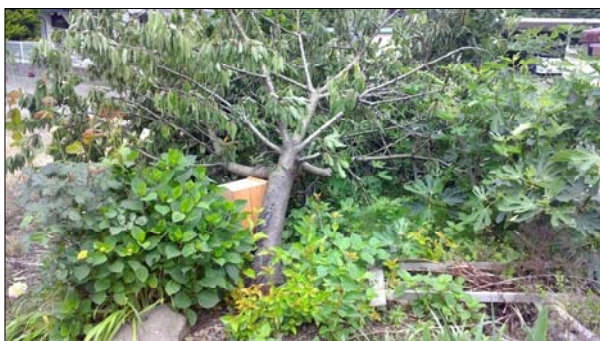
③幹が折れた樹木(東側から撮影)

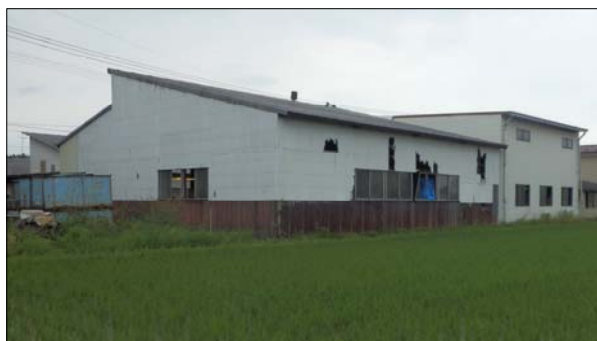
④外壁等が破損した工場(北西側から撮影)

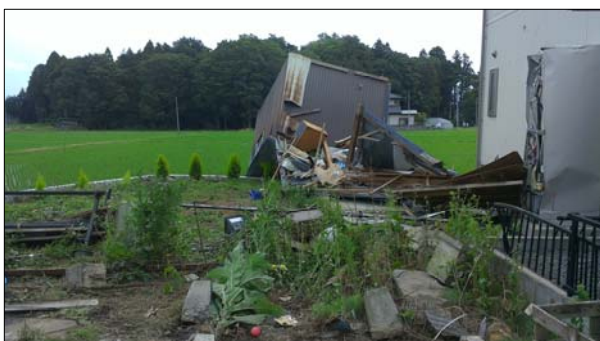
⑤転倒したプレハブ小屋(西側から撮影)

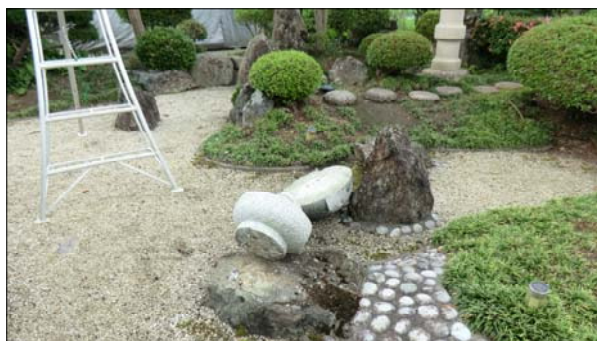
⑥倒壊した石灯籠(北西側から撮影)
