現地災害調査報告

平成28年7月4日に三重県四日市市で発生した突風
について

平成28年7月21日

津 地 方 気 象 台
東 京 管 区 気 象 台

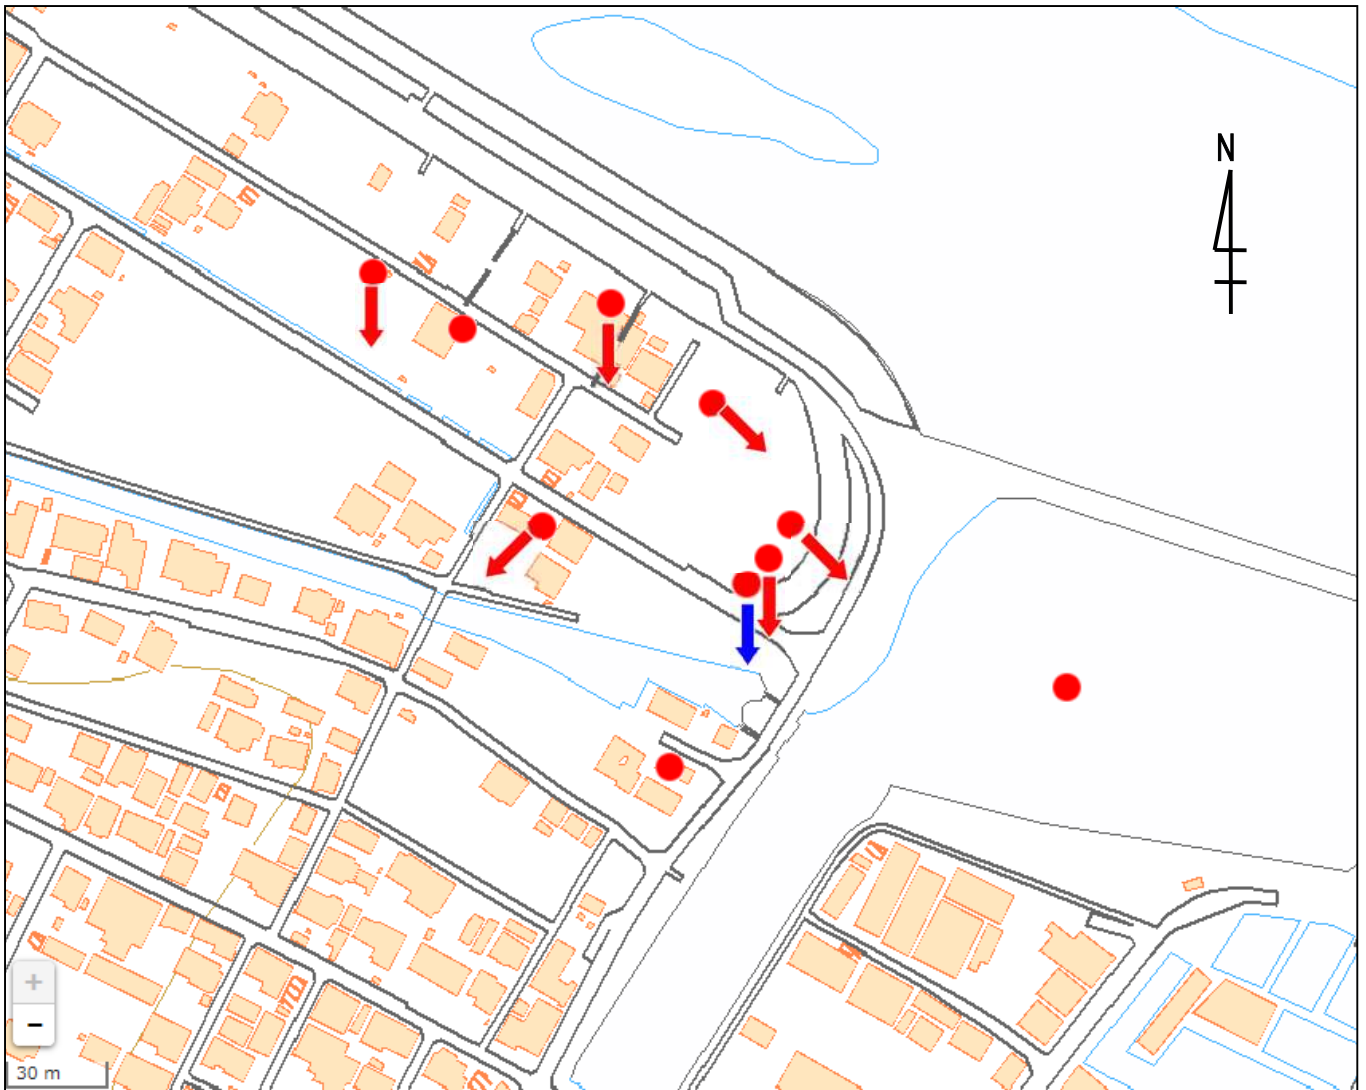
被害発生地域拡大図（四日市市楠町南五味塚）

被害範囲の長さは約0.3km、幅は約110mであった。

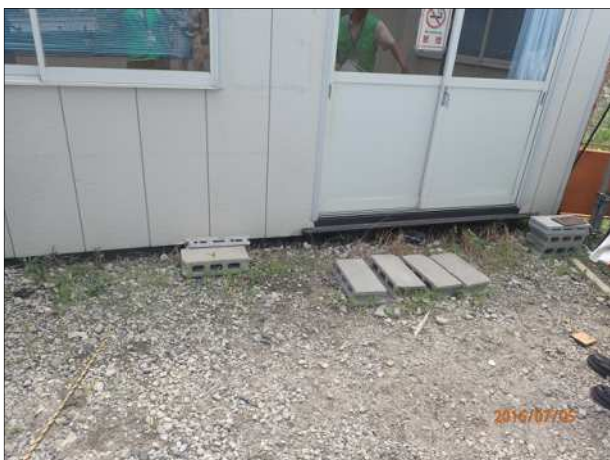
移動した仮設事務所
(西北西から撮影)

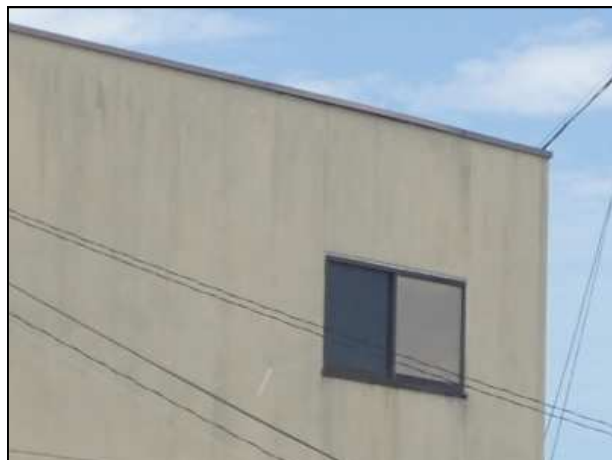
窓ガラスが破損した住宅
(東北東から撮影)

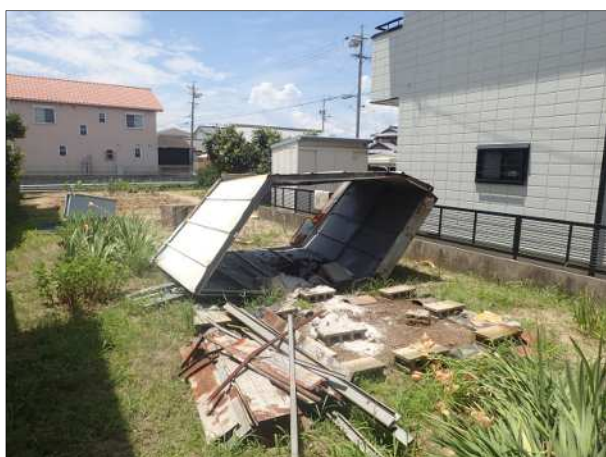
横転した物置
(北北東から撮影)

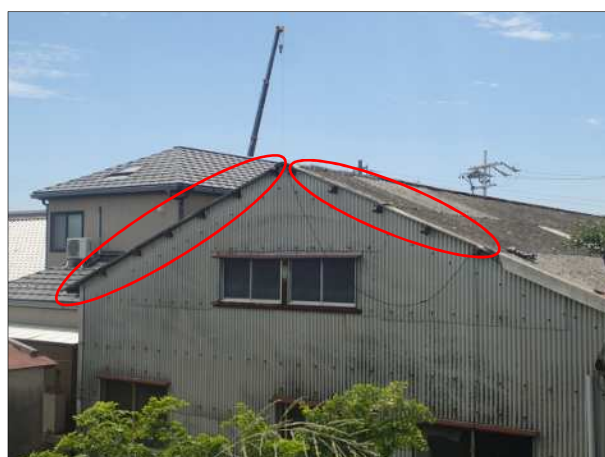
- ・住家の目視でわかる程度の被害、窓ガラスの破損
- ・工場のスレート屋根の被害

屋根(スレート)がめくれた工場
(北から撮影)

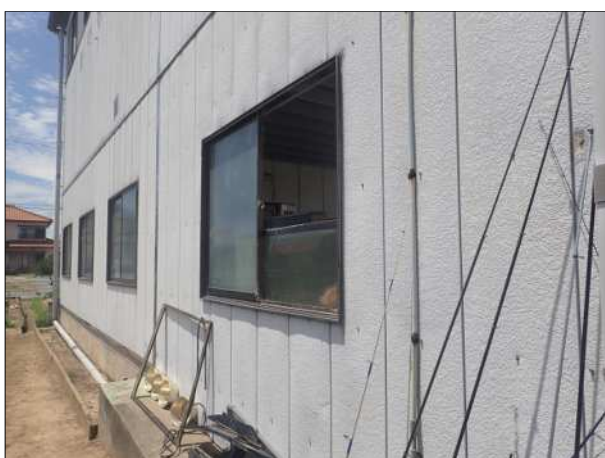
窓が外れて落下した住宅
(北東から撮影)
