現地災害調査報告

平成28年7月14日に埼玉県入間市、および新座市から朝霞市で発生した突風について

平成28年7月29日

熊 谷 地 方 気 象 台
東 京 管 区 気 象 台

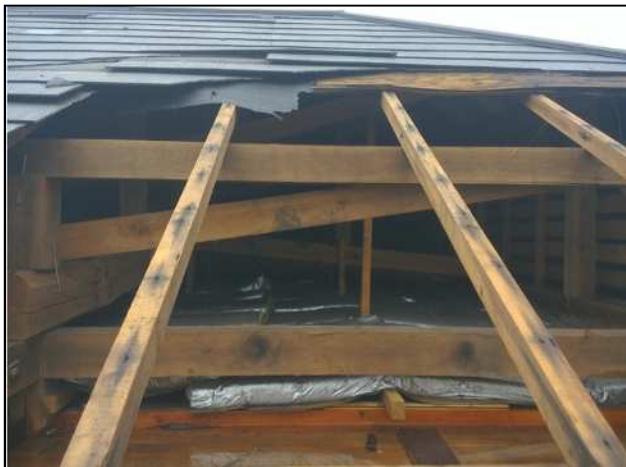
- ・住家の屋根の飛散

・DI：木造の住宅又は店舗

DOD： 屋根の軒先又は野地板の破損又は飛散（下限値）

屋根の野地板が飛散した住家
(北東から撮影)

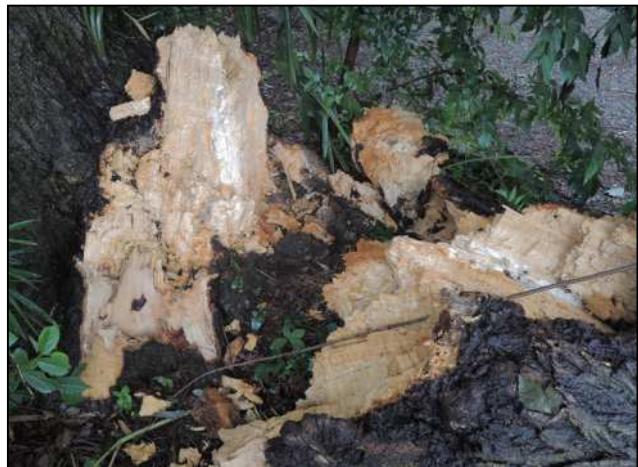
根元から倒れた樹木
(南東から撮影)

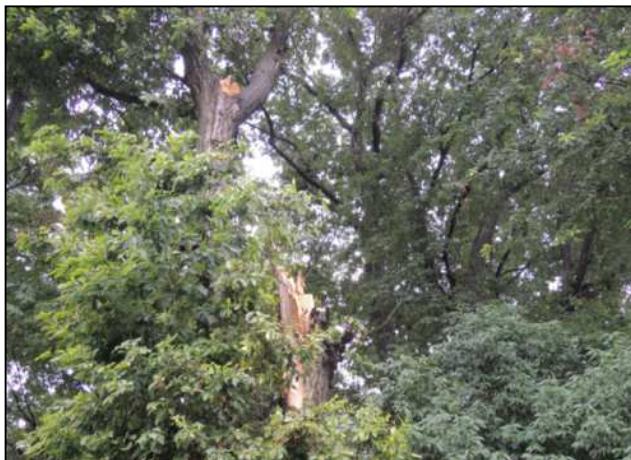
幹の途中から折れた樹木
(南東から撮影)

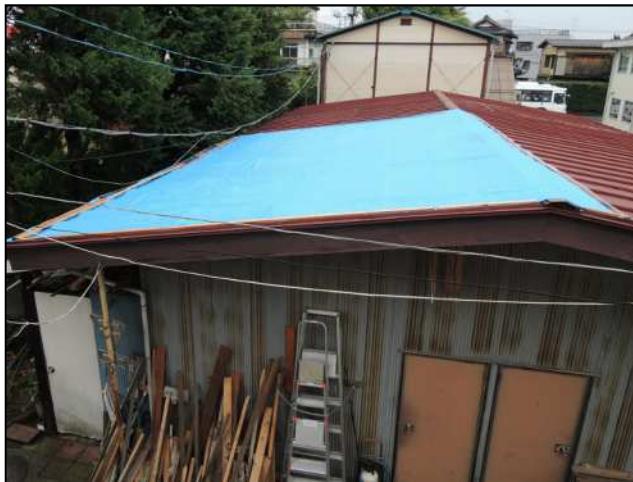
- ・倉庫の屋根が飛んだのは14時20分から40分の間
- ・飛散した倉庫屋根部材がガラス窓に当たり、飛んだガラス片により3名がけがをした。
- ・雨風が強く、視界が真っ白になった。
- ・北西から西の方角の風が吹いた。
- ・無人の車椅子が西から東に10mほど動いた。
- ・立てかけてある細い木材が動いた。

屋根が飛散した倉庫（新座市）
(南西から撮影)

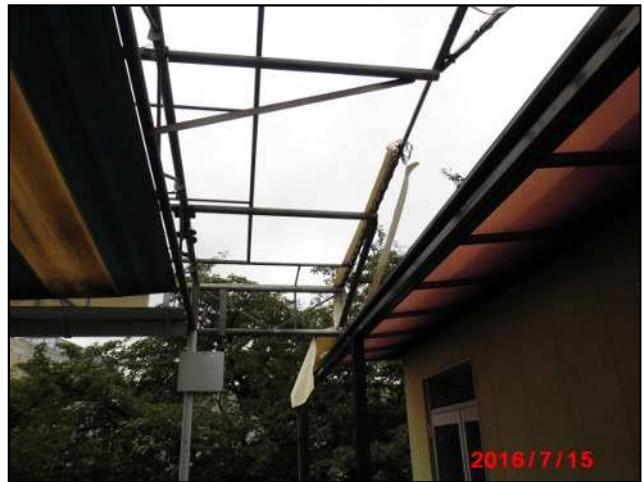
ビニール製の屋根がめくれたテラス
(新座市) (北西から撮影)

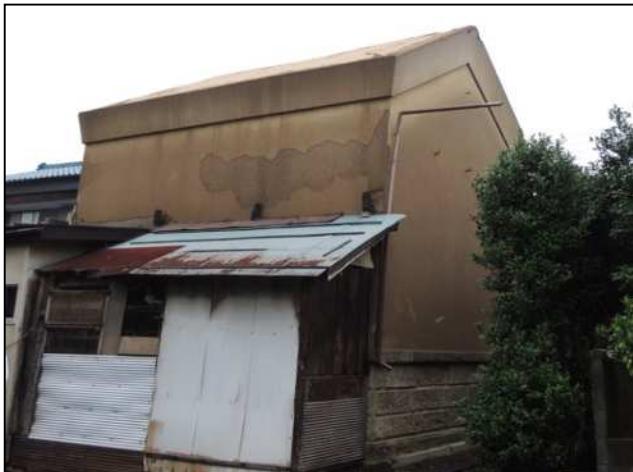
- ・屋根が飛んだ土蔵は築100年以上。
- ・15時から15時半の間の10分くらい、水蒸気のようなもので回りが真っ白になった。その前に雷が鳴った。
- ・西から北西の風が吹いた。

屋根が飛散した土蔵（新座市）
(南東から撮影)

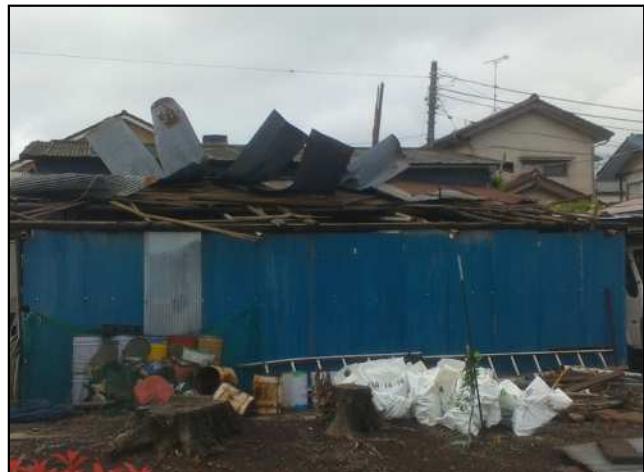
・DI：木造の非住家建築物

DOD：比較的狭い範囲での屋根ふき材の浮き上がり又ははく離（代表値）

トタン屋根がめくれた非住家（新座市）
(北西から撮影)

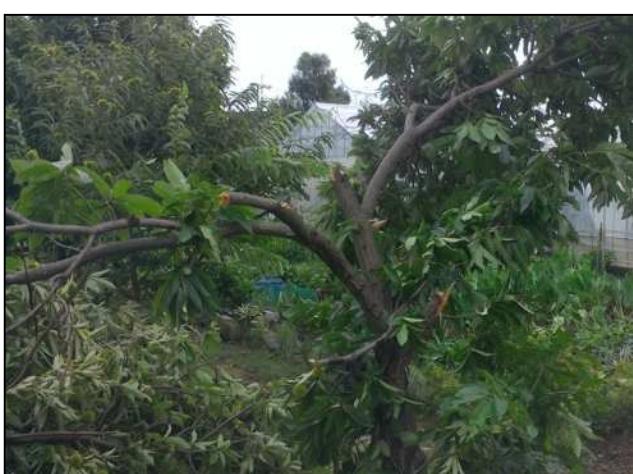
・DI：広葉樹〔通常〕

DOD：直径2cm～8cmの枝折れ（代表値）

枝が折れたケヤキ（新座市）
(北西から撮影)

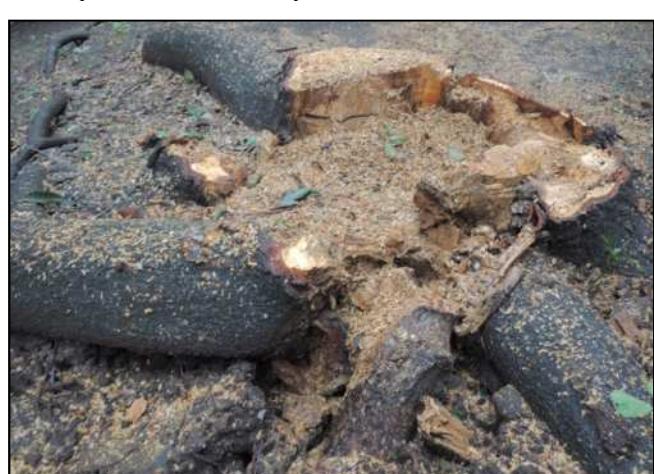
・DI：広葉樹〔腐朽有り〕

DOD：幹折れ。幹に亀裂又は折損。折損部に基準以上の腐朽（代表値）

- ・15時少し前に激しい風が20分ほど吹いた。
- ・強雨と雷を伴っていた。ひょうはない。
- ・渦は見ていない。音の移動は聞いていない。
- ・倒れたサクラの木は中が空洞だった。

根元から倒れたサクラ（朝霞市）
(東から撮影)
