# 現地災害調査報告

平成28年7月14日に埼玉県児玉郡上里町から群馬県伊勢崎市で発生した突風について

平成28年8月17日

熊 谷 地 方 気 象 台  
前 橋 地 方 気 象 台  
東 京 管 区 気 象 台

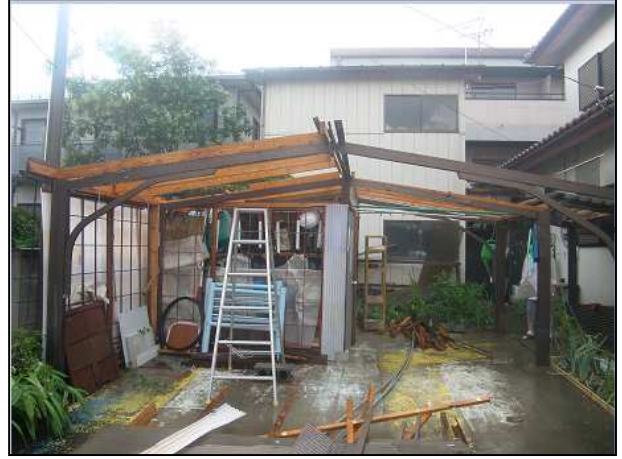
屋根が破損した車庫  
（南から撮影、伊勢崎市消防本部提供）
