現地災害調査報告

平成28年7月15日に群馬県渋川市で発生した突風
について

平成28年8月16日

前 橋 地 方 気 象 台
東 京 管 区 気 象 台

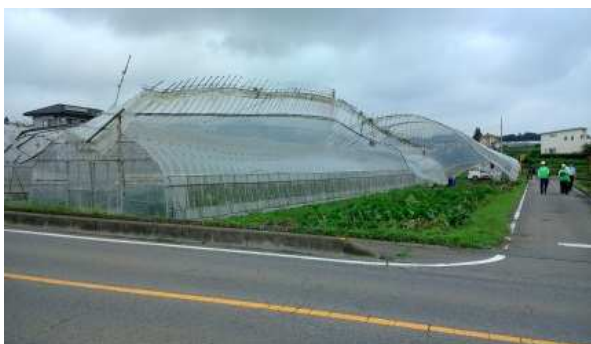
この突風の強さは、風速約35m/sと推定され、日本版改良藤田スケールでJEF0に該当する。

- ・農業用ハウスの鋼管の変形や倒壊

鋼管が変形、倒壊したパイプハウス
(北西から撮影)

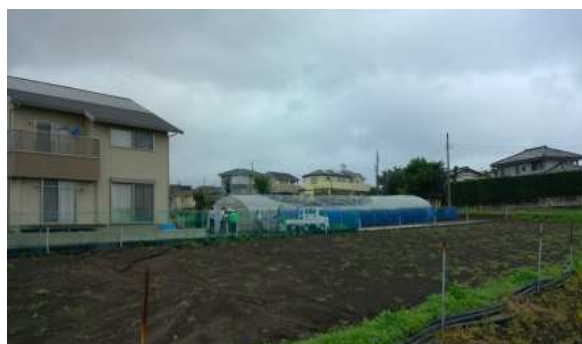
ビニールがはく離れたパイプハウス
(西から撮影)

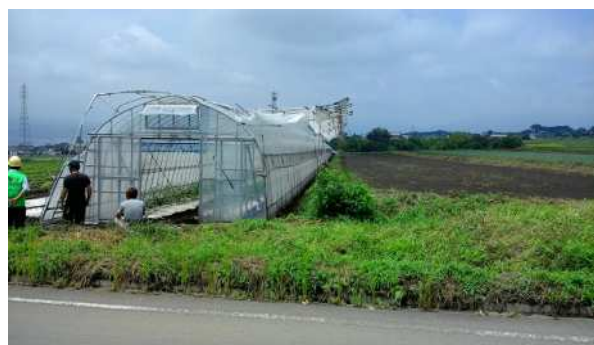
鋼管が変形したパイプハウス
(南東から撮影)
